LE MURA POLIGONALI DI AMELIA

Il percorso di Ronda Medievale tratto Via Nocicchia

Tania Suadoni e Andrea Lisciarelli

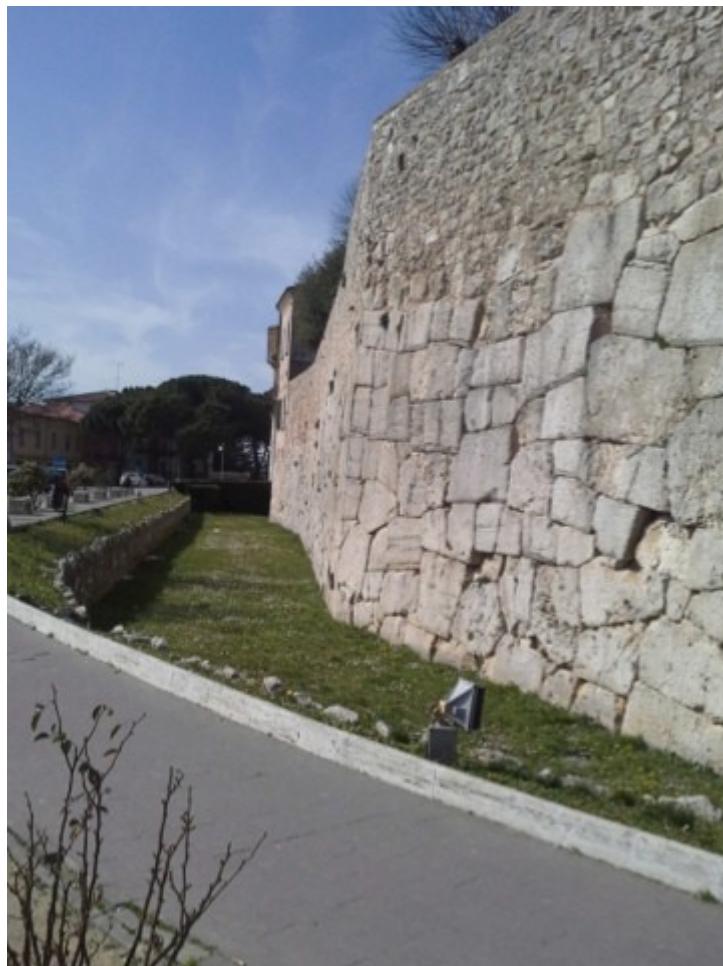
Foto cinta muraria poligonale

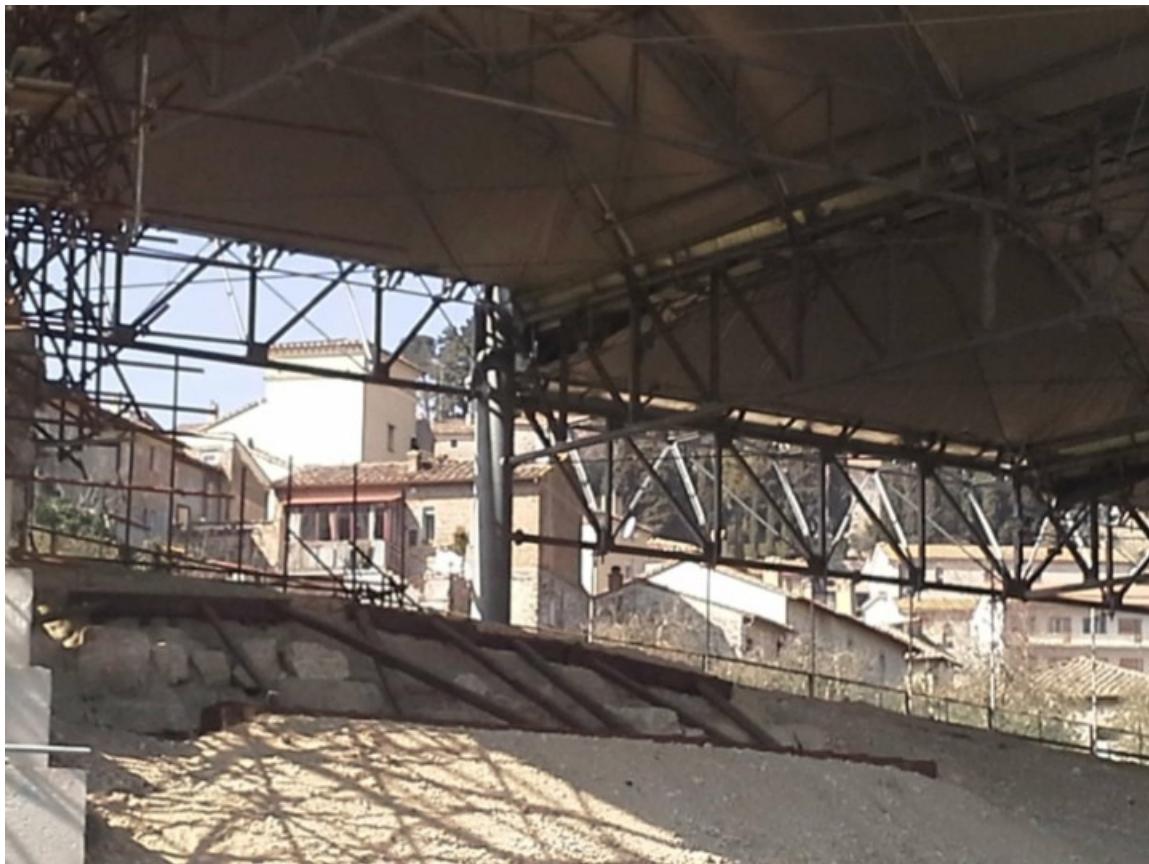
Foto del tratto di mura crollate e copertura futuristica

La porzione di mura crollate hanno interessato il piede della struttura poligonale, e le murature sovrastanti in altezza riferibili all'età medievale, probabilmente a seguito di rotazione verso l'interno delle stesse poligonali. Ancora oggi non sono state chiarite le cause del disastro, lo squarcio è ancora aperto, e protetto da copertura futuristica ben visibile che ne appanna l'importanza. L'area al di sopra delle mura crollate, era occupata dal parcheggio pubblico di fronte alle Poste, che si trovava solo cm. 50 più in basso del colmo delle mura, già area comunale di deposito, nei decenni precedenti. L'evento di frana ha creato un cono di deiezione di detriti e acqua che ha reso impaticabile ed instabile l'intera area per alcuni mesi.

Si è successivamente proceduto ad alleggerire l'area del parcheggio sovrastante, con mezzi meccanici, poi nell'avvicinamento alle mura le lavorazioni sono state effettuate manualmente.

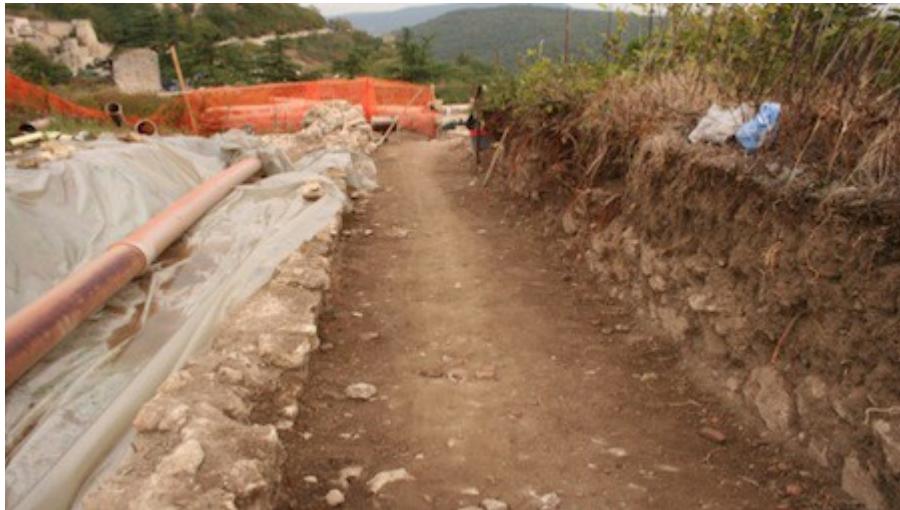
Piano di calpestio del percorso di ronda a valle del crollo

Lungo tutto il tratto che misura m. 54, compare un terreno a matrice sabbiosa molto sciolto con tegole, coppi e molti conci in calcare pertinenti alle mura stesse, con uno spessore che va da 1,2 m. a 0,3 m. al di sopra del crollo. Questo ha fatto ipotizzare che si trattasse dei residui della copertura con pali lignei e forse tegolame, e parte dell'alzato del muro del percorso di ronda stesso. Sulla cinta si delineano a spazziature regolari finestre da tiro, con spallette laterali in calcare, e tetto a cappuccina monolitica in calcare, in due casi molto lesionate, al livello pavimentale. Il piano di calpestio è largo m. 2,10 presenta tracce di un battuto terragno, lungo tutta l'area con relativo innalzamento di quota, man mano che ci avviciniamo al crollo del 2006. Si passa infatti da un dislivello di circa m. 1,40 del punto più basso al più alto, rarissimi i materiali ceramici. A circa metà , rinveniamo un muretto anch'esso rasato in antico, perpendicolare alla cinta muraria ed anche al muro di contenimento del percorso di ronda, murato con calce e clasti calcarei, di uno spessore di cm. 50, scavato per un'altezza di 30 cm. circa, costruito sopra al piano di calpestio allo scopo di spezzare l'innalzamento di quota naturale, che segue l'andamento del colle Amerino, così come la cinta urbica.

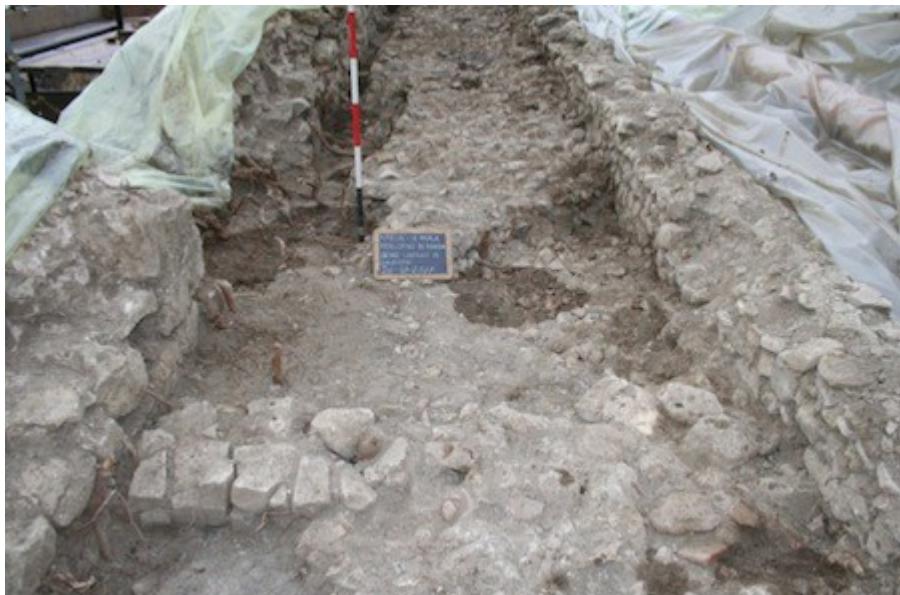
Crollo interno del percorso di ronda a valle del crollo, particolare.

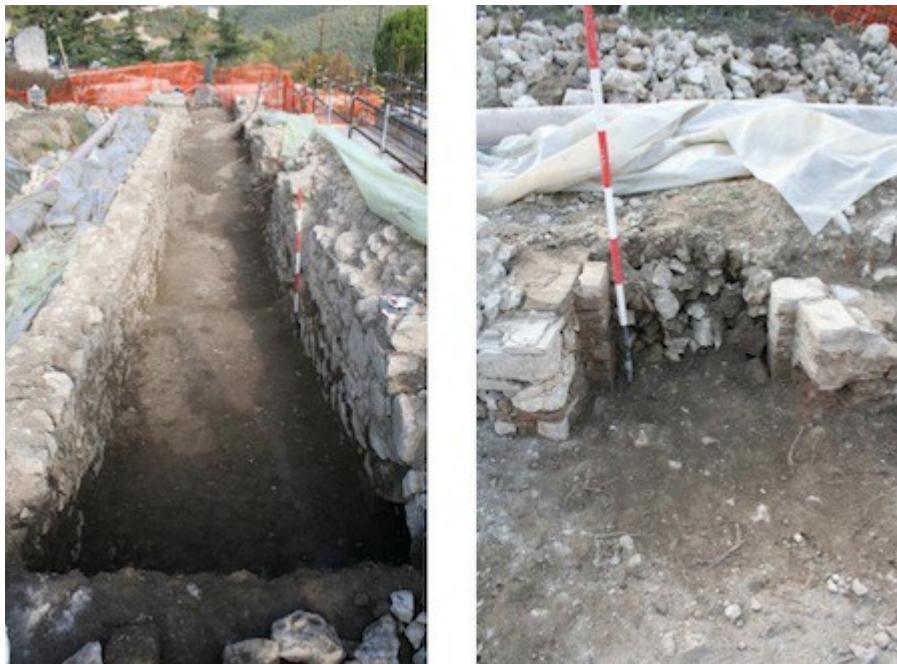
Particolari del paramento murario

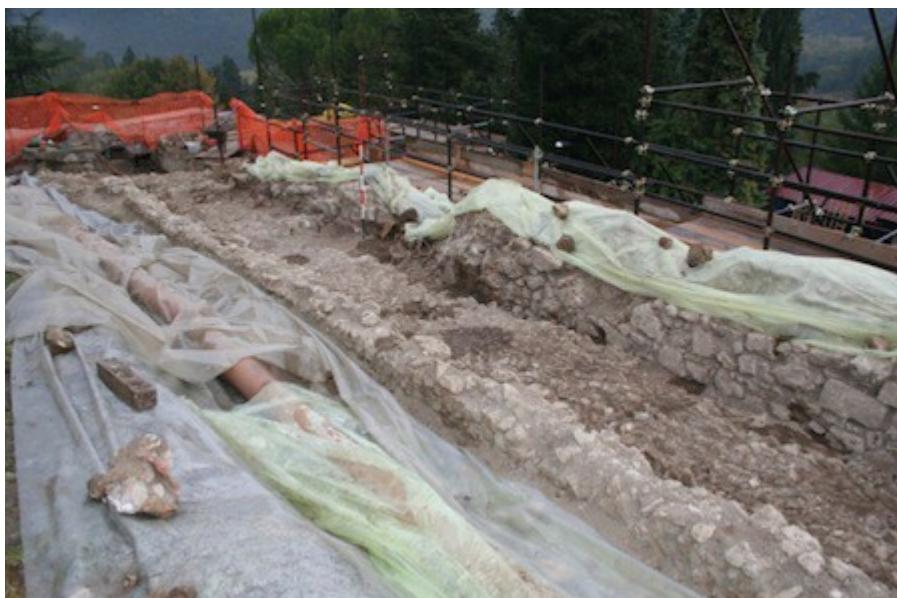
Percorso di ronda a valle del crollo, particolare

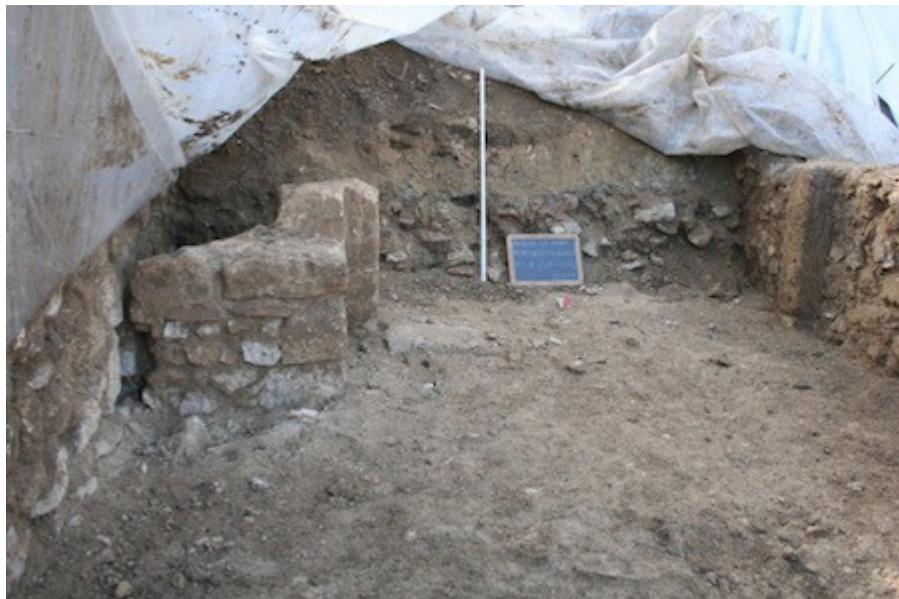
Foto percorso di ronda a monte del crollo, e particolare della porta

Dopo aver tolto il terreno moderno relativo all'imbrecciamiento del parcheggio che ricoprieva le mura medievali, fino a circa 50-60 cm. dall'extradosso, si comincia lo scotico, evidenziando una prima US con terreno a matrice sabbiosa di colore nero con molti frammenti ceramici misti anche a moderni , la US 2 presenta terreno sabbioso nero a forma lenticolare,la lunghezza del tratto è di m. 24. La US 3 sempre della stessa natura geologica, si distingue dalla precedente per il colore giallo, al suo interno compaiono materiali edili, e viene delimitata solo nel tratto a monte del crollo, a ridosso della scarpata, ricoprendo in parte lo stipite di una porta in arsone . La spalletta verso il muro di cinta , conservata per un'altezza di m. 0,60, modanata in un unico blocco di arsone (travertino morbido locale) è allettata ad un muretto alto cm. 0,45 e si appoggia, solo in un secondo momento costruttivo. La soglia è parziale, in calcare e misura cm. 30 di larghezza, si nota la malta con la quale doveva essere posizionata per tutta la lunghezza originale di m.1,80, fino all'altro stipide, alto sempre cm. 60 largo cm. 20, è invece murato entro il muro perimetrale di ronda. La larghezza massima tra i due muri è in media di m.2,40.

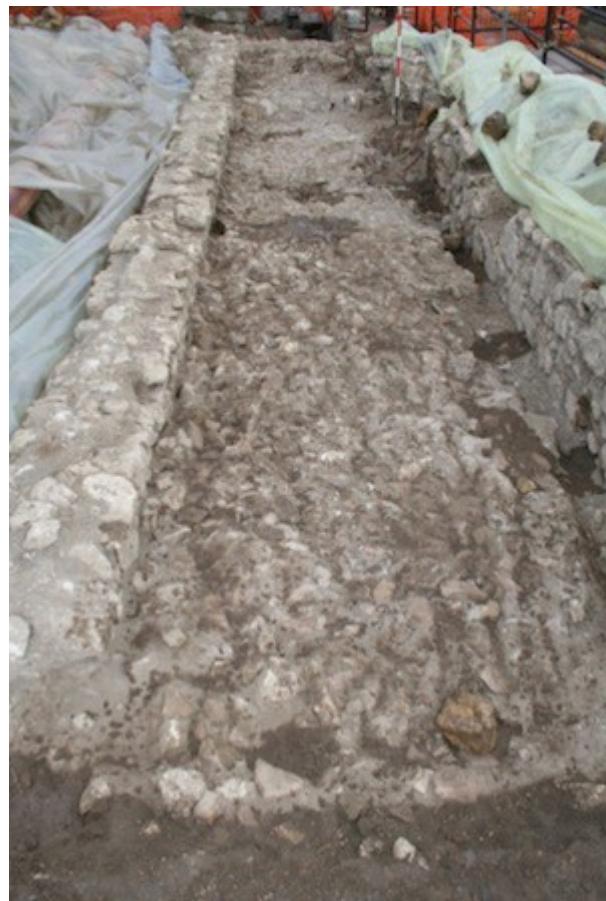
Foto percorso di ronda

Al di sotto del piano di camminamento, vengono messe in risalto molte ossa di mucca, per lo più arti, a testimonianza che si tratta di parti anatomiche scelte, di grandi dimensioni, provenienti da macelli pubblici. Questa si rifà ad una tecnica costruttiva, già utilizzata dai Romani per i massetti stradali da alleggerire con ossa varie. Alla stessa fase appartengono, due muretti perpendicolari all'andamento delle mura medioevali con porta annessa di cui sopradetto, e molti mattoni, la cui produzione di massa inizia con Rinascimento.

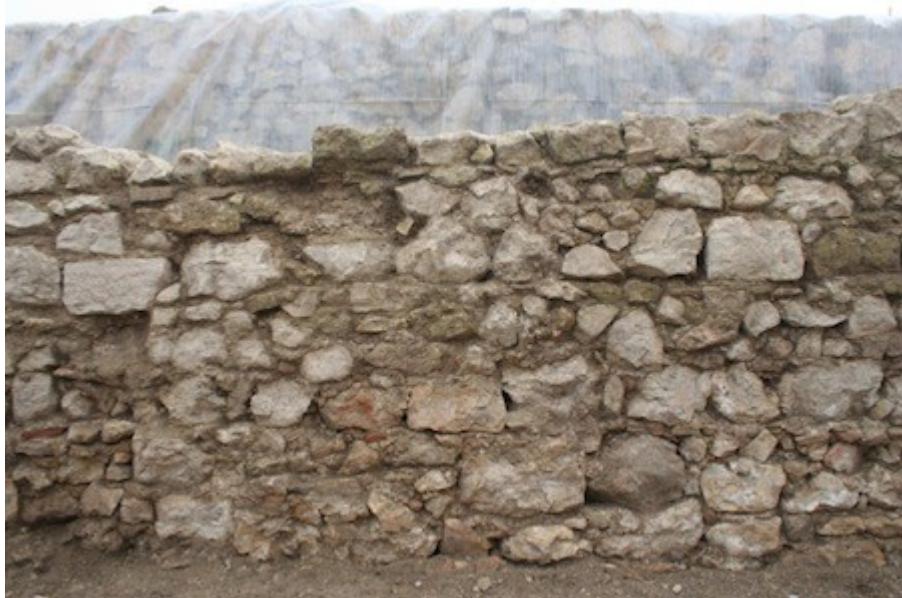
Foto tratto muro percorso di ronda particolare muratura

L'analisi strutturale del muro esterno perimetrale del percorso di ronda, rivela sicuramente una costruzione succedutasi all'innalzamento delle mura urbane nel X, in molti tratti. In questo specifico, l'analisi delle diverse tessiture, complica la messa a punto dei rapporti tra i tipi murari lungo tutta la cinta, più volte restaurata anche in antico, rivelando l'attribuzione a diversi cantieri e maestranze che non hanno seguito logiche univoche. In alcuni tratti meglio conservati, (vedi foto sopra) appare evidente la ripartizione sub-orizzontale di filari in mattoni, che si intervallano per spessori di cm. 15-20. Nel tratto sopra esaminato se ne leggono 5, ed una sesta con profilo ondulato irregolare. All'interno di ogni ripartizione, blocchi calcarei squadrati più o meno regolarmente (da 15×10 cm. a 20×15 cm.) , probabilmente di riutilizzo, la irregolarità genera vuoti, riempiti con pezzatura piccola casuale, dove le schegge sono fortemente intonacate.

Il percorso di ronda a monte del crollo delle mura urbane, verrà definitivamente smantellato nel 2009, mantenendo l'ultimo metro del tratto indagato, appena prima degli stipiti della porta. È stata effettuata preventivamente la fotogrammetria totale delle murature, durante lo smontaggio del percorso, è emersa una tenuta statica molto forte del muro, anche nei tratti che presentavano fratture evidenti fino alla fondazione, annullando di fatto la presunta fragilità. La lettura in fase di smontaggio, ha evidenziato una tecnica muraria, ben definita e ben assemblata con calce, grassello e pozzolana di ottima fattura. La sottofondazione misura cm. 40 in profondità ed ha una larghezza di cm. 20 rispetto all'alzato.

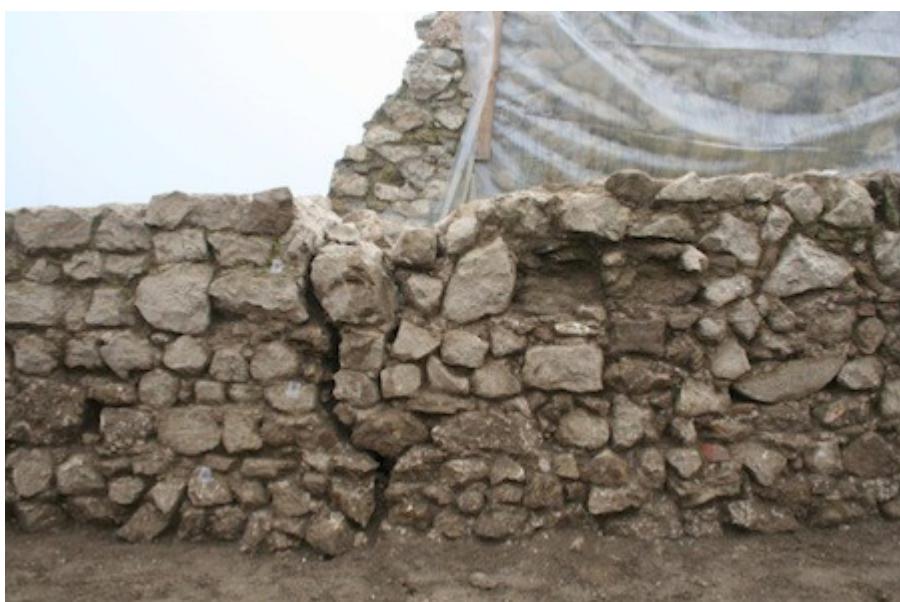
Foto tratto muro percorso di ronda particolare fratture sul crollo e fondazione

I materiali più antichi rinvenuti sul piano di calpestio datano l'utilizzo della struttura da parte dell'esercito al XIV-XV sec. d.C., mentre le mura urbane vengono continuamente innalzate nel corso dei secoli. Nelle sezioni esposte dopo il crollo del 2006, è visibile un secondo piano di calpestio del percorso, più basso di 1 m. circa su tutta la lunghezza, e che fatte le dovute proporzioni, risalirebbe invece al X-XII sec.. A questo vanno attribuite le feritoie rinvenute nel percorso di ronda, a livello pavimentale, e che per tipologia, dovevano essere utilizzate per l'arco e la balestra, escludendo a tutti gli effetti le armi d'fuoco, più tarde. Il percorso di ronda delle guardie, che con buona approssimazione, è stato costruito su buona parte del perimetro delle mura, presenti pendenze molto varie, che dovevano essere rimodulate con gradini bassi e profondi, così da renderne più agile il percorso. Le porte interne erano utilizzate come una maggior sicurezza, in caso che gli eserciti nemici riuscissero a penetrare il confine murario. Quasi sicuramente era coperto con travi di legno, e forse paglia in età medievale, poi sostituita con mattoni e tegole.

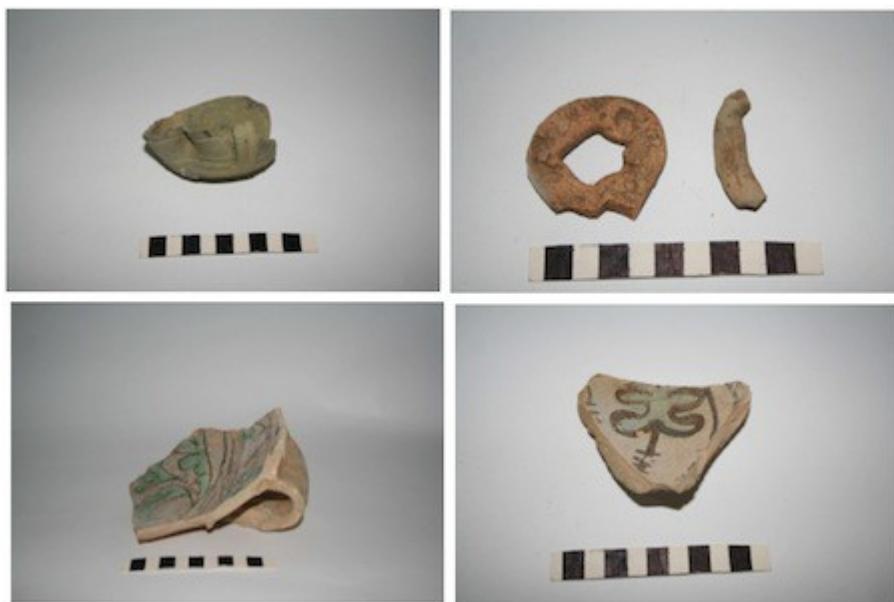
La tipologia ceramica 1

A circa metà percorso di ronda, è stato individuato un deposito di ceramica, derivante da uno scarico di fornace, con molti frammenti malcotti, in ceramica di color verde, molto vetrosa. Le forme tipologiche rappresentate sono per lo più chiuse, come piccole brocchette (foto 5) ed olle monoansate, o tazze con orlo polilobato (foto 1), monoansate. Insieme molti distanziatori ad anello (foto 2) in ceramica arancione e qualche zampa di gallo. Molti i frammenti di anse a tortiglione facenti parte di boccali, frammenti parettali di bacini in maiolica arcaica con disegni floreali, che riproducono le foglie delle querce, in verde contornate di manganese (foto 3 e 4). Numerosi anche i frammenti di ciotole trococoniche con decorazioni interne, verso il bordo, di tipo geometrico, con motivi a cordicella ritorta in verde e motivi floreali centrali, sottolineati con linee di manganese (foto 6). In un frammento forse di fondo, entro il cavetto si legge una decorazione che ricorda un motivo a scudo, sempre in manganese (foto 7) e gli spazi, sono riempiti da verde rame. C'è anche una chiave in ferro con presa ad anello schiacciata (foto 8) e canna vuota. I collegamenti tipologici e stilistici delle decorazioni conducono a rapporti con l'alto Lazio, soprattutto con Viterbo, ma anche con Orvieto, le datazioni per la ceramica più antica è riferibile al XII, fino al XIV-XV, per arrivare agli strati di abbandono delle strutture murarie datare al XVI con le maioliche dipinte di blu, che riportano lettere dell'alfabeto, da annoverare tra le ceramiche degli Speziali.
