GINOSA (Ta)

Crolla il villaggio medievale del Casale.

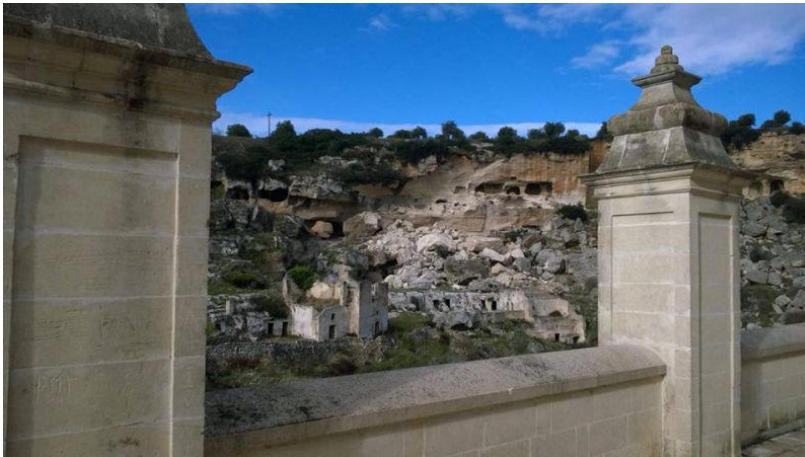
Il mese di dicembre 2017 sarà ricordato come il 160° anno dai crolli delle pareti rocciose della gravina di Ginosa, in provincia di Taranto.

Nel gennaio 1857, giorni di piogge precedettero lo stacco della parete superiore del Villaggio Casale cadendo sul villaggio ipogeo sottostante, ripetendosi in forma più evidente con il terremoto con epicentro in Basilicata del 16 dicembre dello stesso anno: nel primo crollo morirono 19 persone e furono distrutte 4 case.

Esattamente 160 anni dopo l'evento si è ripetuto il 3 dicembre 2017, per fortuna senza vittime, ma con la sconcertante segnalazione del consigliere comunale archeologo dr. Angelo Moro del Comune di Ginosa.

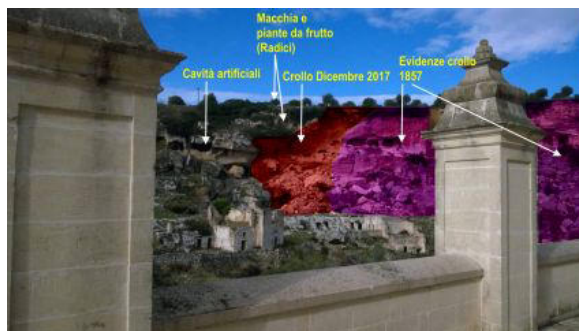
▲ In alto a sinistra, lo stato della parete NW della gravina di Ginosa soggetta a crollo, foto Angelo Moro, grafica Vincenzo Stasolla.

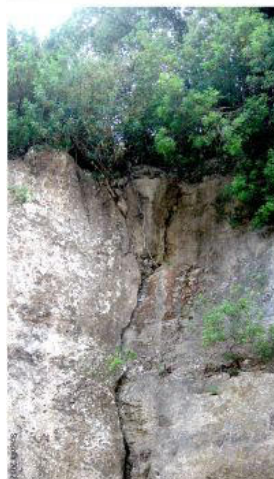
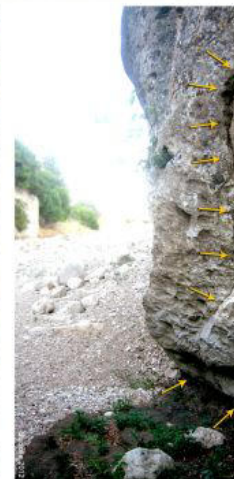
◀ Qui a sinistra piante calciofile e relativa fessurazione assiale da parte delle loro radici. A destra, fessurazione assiale e concavità naturale trasversale causata dall'azione violenta dei ciottoli trascinati dalle correnti alluvionali nella gravina di Laterza, foto V. Stasolla.
