## ABBADIA LARIANA (LC). UN POZZO-CISTERNA ‘ALLA VENEZIANA’ SULLO ZUCCO DELLA ROCCA

Stefano Pruneri<sup>1</sup>, Margherita Malvaso<sup>2</sup>

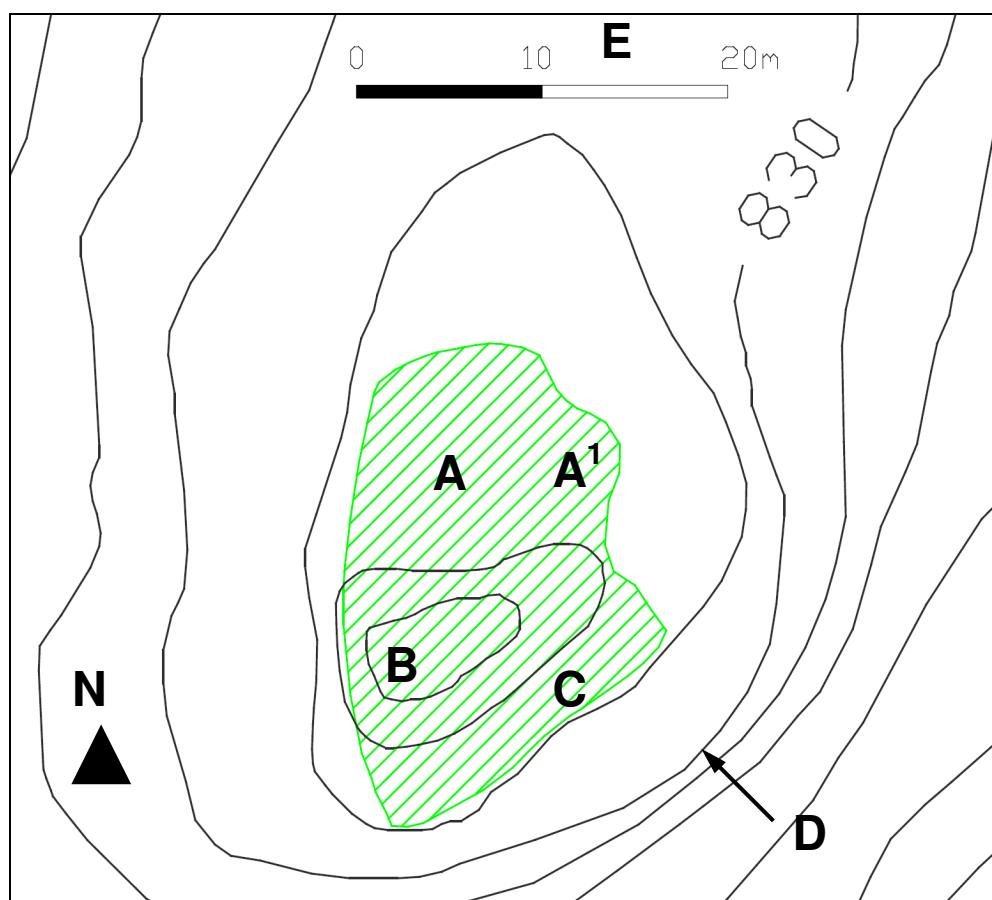
Fig. 5 - L'altura dello Zucco della Rocca; A: Settore 1 (*Terrazzo principale*); A<sup>1</sup>: Pozzo-cisterna; B: Settore 2 (*Sommità dello Zucco*); C: Settore 3 (*Terrazzo secondario*); D: Parete rocciosa SE; E: Sella naturale. L'ipotetico sviluppo areale della fortificazione è indicato dal tematismo poligonale a tratteggio di colore verde (digitalizzazione S. Pruneri)<sup>10</sup>.

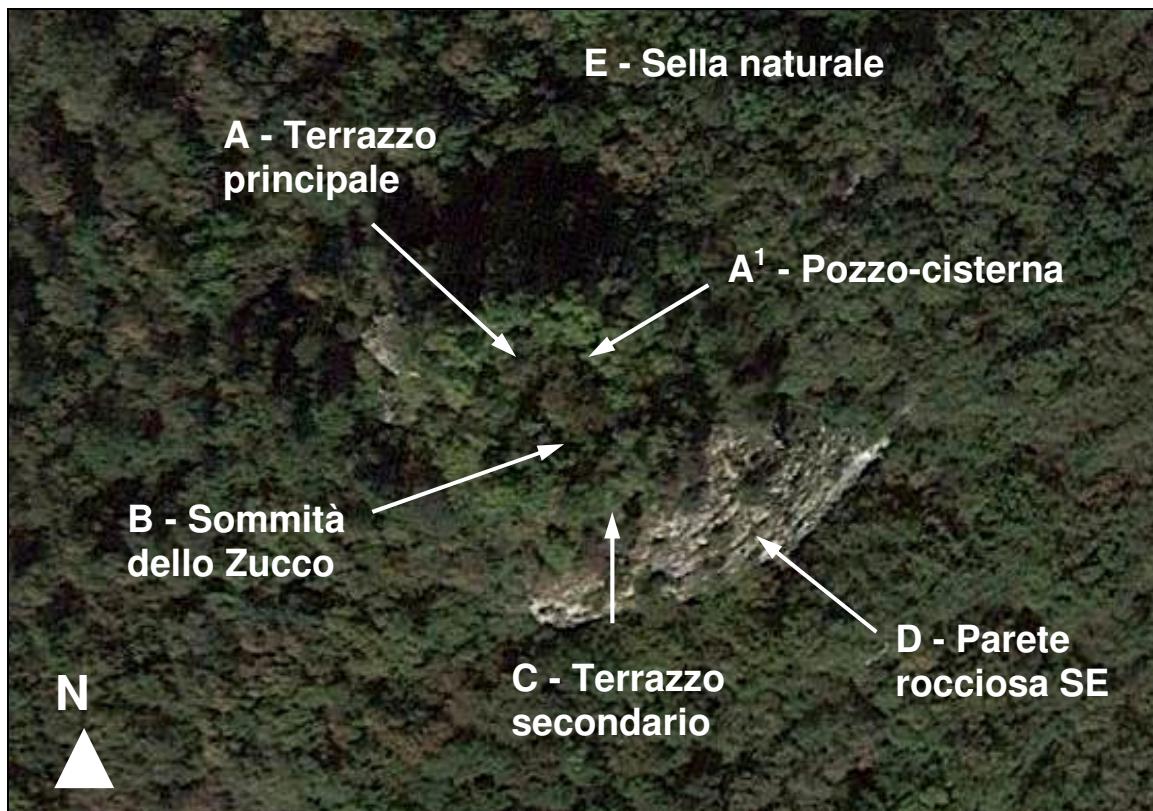
Fig. 6 - Fotografia aerea zenitale dell’altura dello Zucco della Rocca (elaborazione S. Pruneri)<sup>11</sup>.

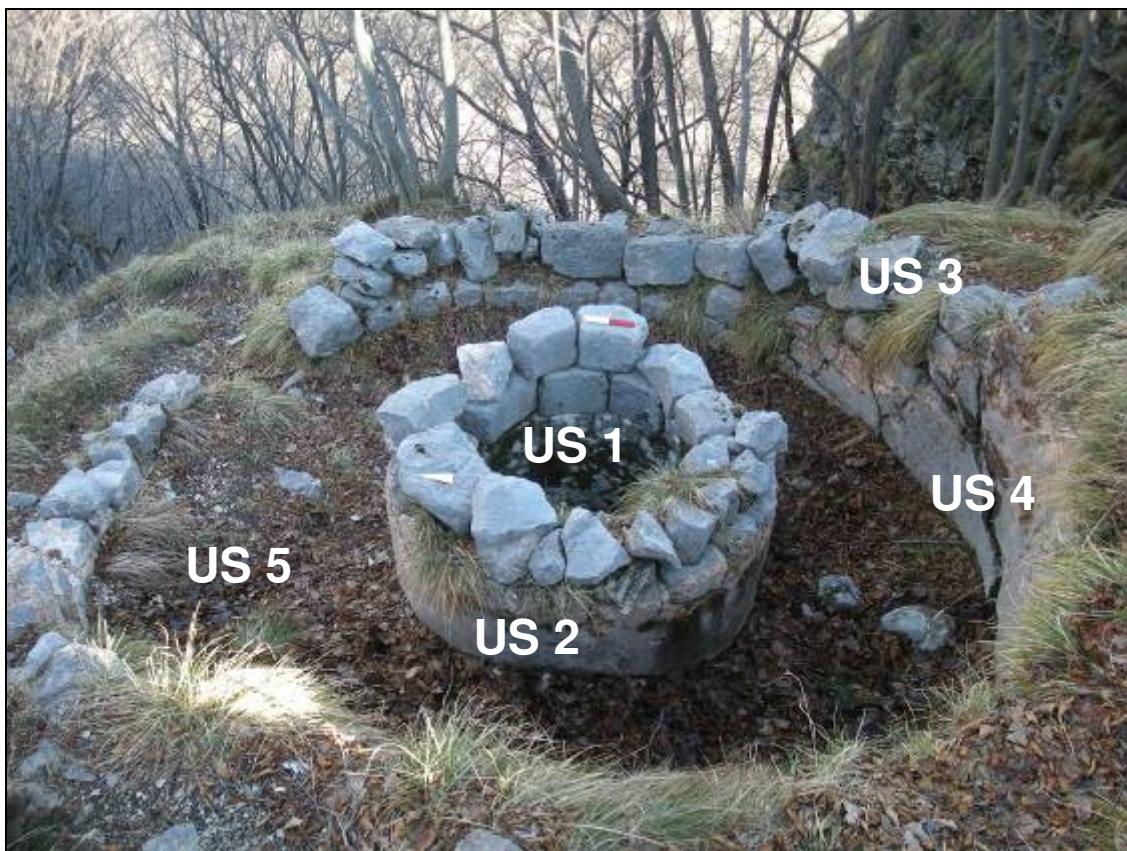
Fig. 9 - Settore 1 (*Terrazzo principale*). I resti del pozzo-cisterna ‘alla veneziana’, da O (foto S. Pruneri).

In corrispondenza del margine E del settore 1 (*Terrazzo principale*), a fianco del sentiero che si inerpica lungo il fianco nord-orientale dell’altura partendo dalla sottostante sella, si conservano i resti di una struttura a pianta circolare, verosimilmente realizzata tagliando il substrato roccioso sottostante (*cfr. figg. 9-14*); tale struttura, che ha un diametro di 3,60 m ca. e un’altezza massima visibile di 1,25 m, presenta al suo interno un

Questa struttura è riconducibile alla tipologia dei cosiddetti pozzi-cisterna ‘alla veneziana’ (o cisterne filtranti), documentati archeologicamente nella città lagunare a partire dall’XI secolo e sviluppatisi successivamente anche nei territori di terraferma. Nelle ‘macchine da pozzo alla veneziana’ la canna del pozzo veniva in genere posizionata al centro della vasca (o bacino filtrante) della cisterna, che poteva avere una planimetria quadrangolare, circolare o poligonale; il fondo e le pareti della vasca erano rivestite e rese impermeabili mediante la stesura di uno strato di argilla depurata o di cocciopesto. La vasca era riempita di materiale inerte, costituito in genere da sabbia o da ghiaia fine compattata; l’acqua, una volta depurata percolando attraverso il deposito filtrante, confluiva infine nel pozzo centrale in prossimità della sua base, da dove poteva essere raccolta<sup>4</sup>.

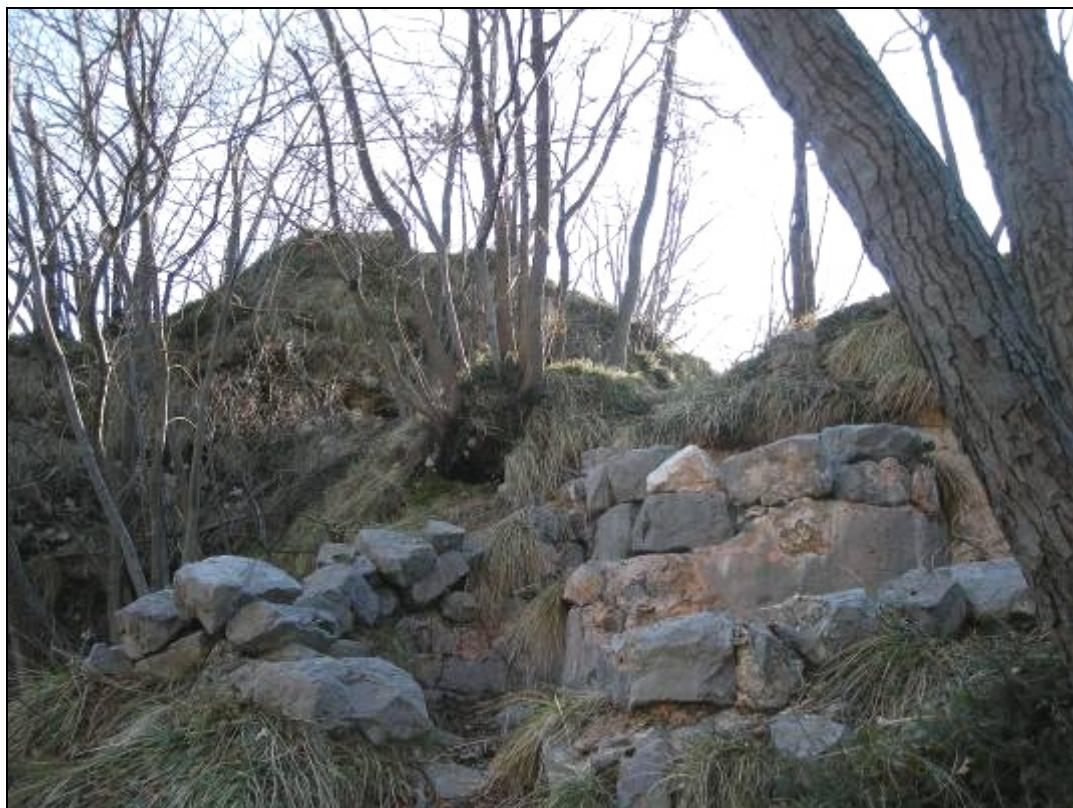
Fig. 10 - Settore 1. I resti del pozzo-cisterna, in primo piano; sullo sfondo a sinistra è visibile la sommità dell'altura (settore 2), da NNE (foto D. Brandolini).

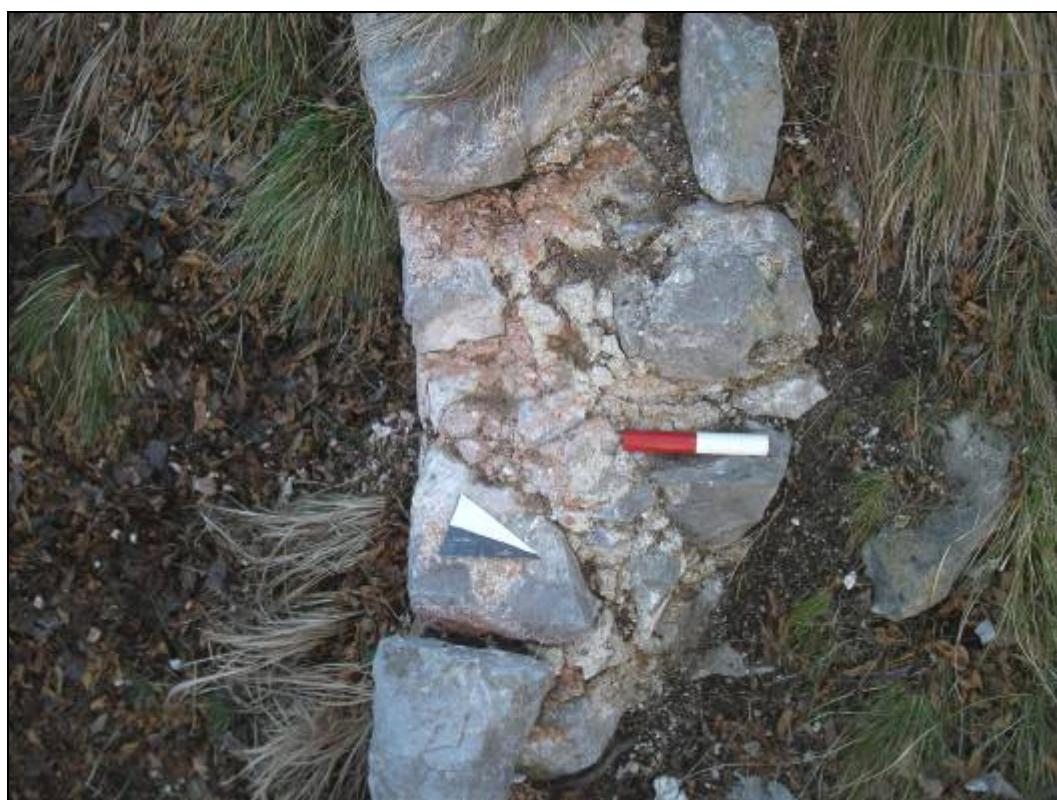
Fig. 11 - Settore 1. Particolare della struttura della vasca (o bacino filtrante) del pozzo-cisterna (US 3), da E (foto D. Brandolini).

paramento in pietre calcaree squadrate, legate da una tenace malta bianco-grigiastra e disposte, almeno nei punti in cui esse risultano visibili, in corsi regolari (**US 3**). Quasi al centro della struttura si trova un pozzo circolare (**US 1**), caratterizzato da un paramento costituito da conci di pietra finemente squadrati e sagomati, disposti in corsi regolari ben connessi e legati dal medesimo tipo di malta (cfr. figg. 15-19); il pozzo ha un diametro esterno di 1,48 m e uno interno di 0,83 m, per una profondità massima di 2 m ca. Tanto il paramento esterno del pozzo centrale quanto quello interno della struttura circolare si presentano rivestiti da uno strato di cocciopesto (**UUSS 2, 4**), di colore rosato e consistenza tenace, spesso da 1 a 1,5 cm (cfr. figg. 12-13, 15).

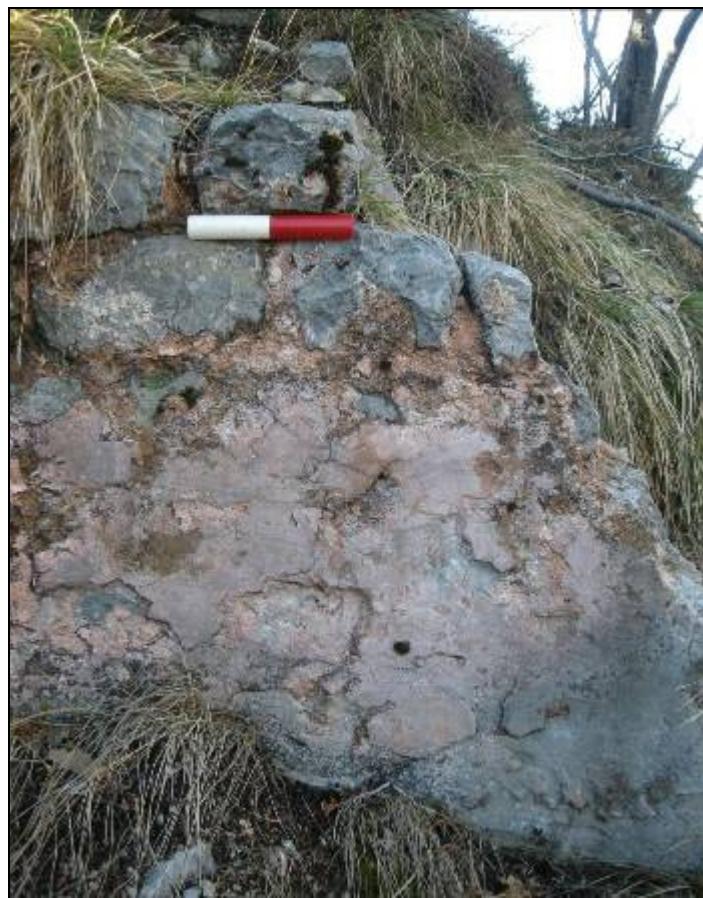
Fig. 12 - Settore 1. Particolare del rivestimento in cocciopesto (US 4) dell'interno della vasca del pozzo-cisterna, da S (foto S. Pruneri).

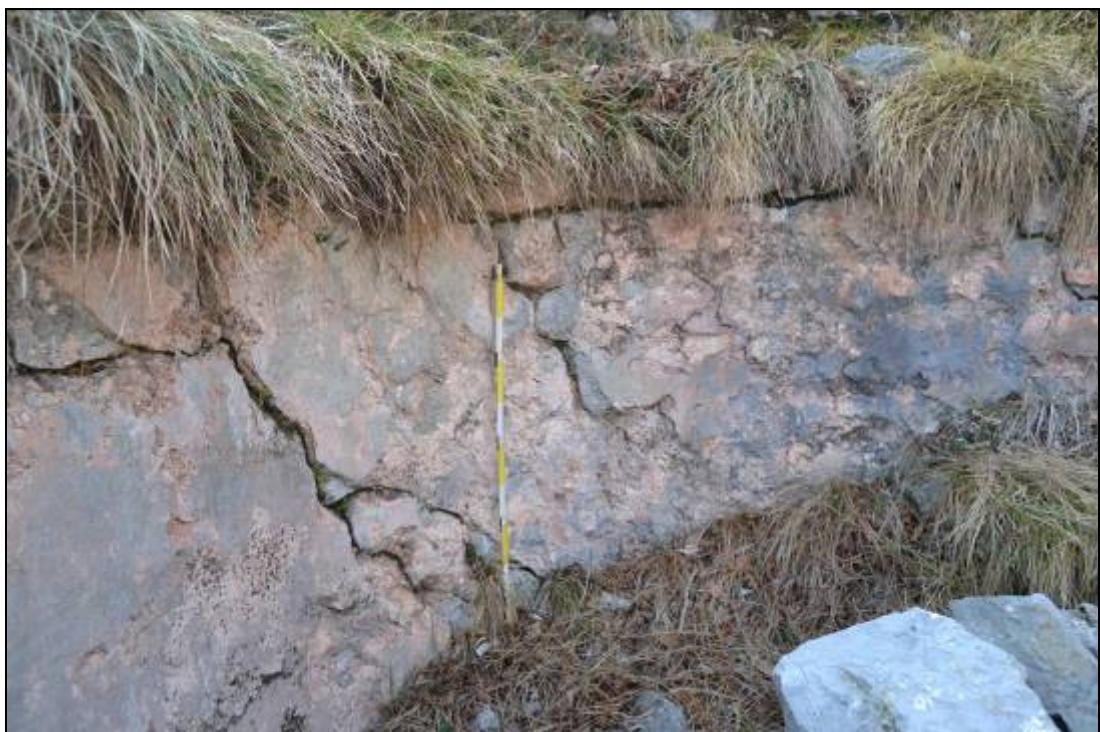
Fig. 13 - Settore 1. Particolare del rivestimento in cocciopesto (US 4) dell'interno della medesima vasca, da SE (foto M. Angiulli).

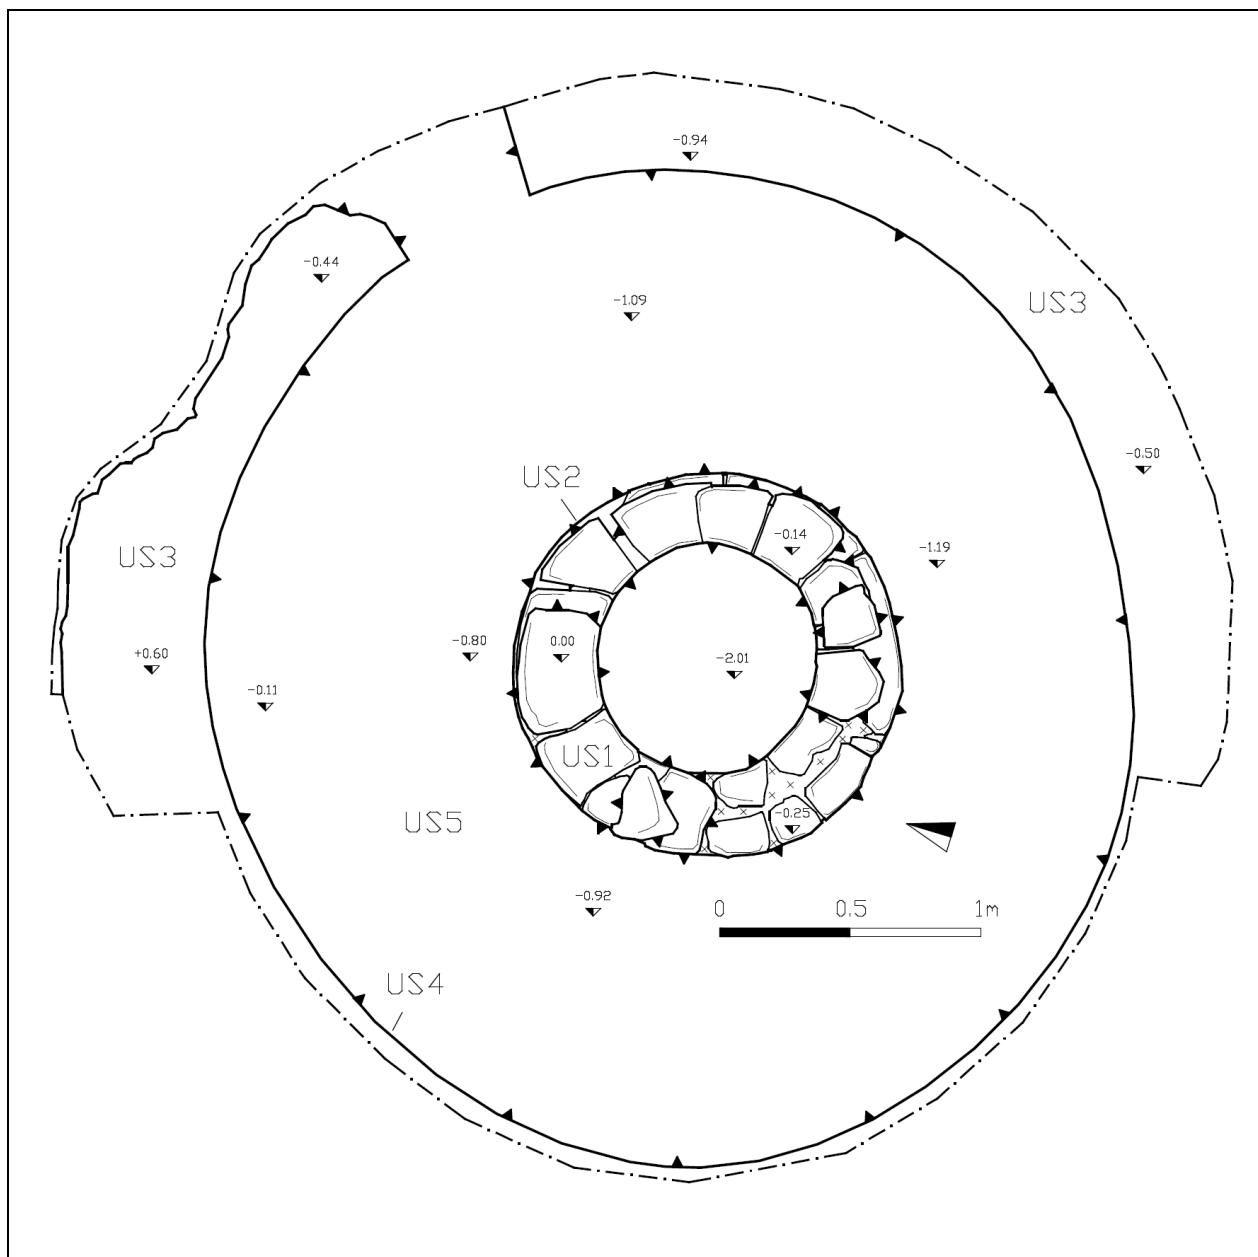
Fig. 14 - Settore 1. Planimetria schematica del pozzo-cisterna 'alla veneziana' (digitalizzazione S. Pruneri)<sup>12</sup>.

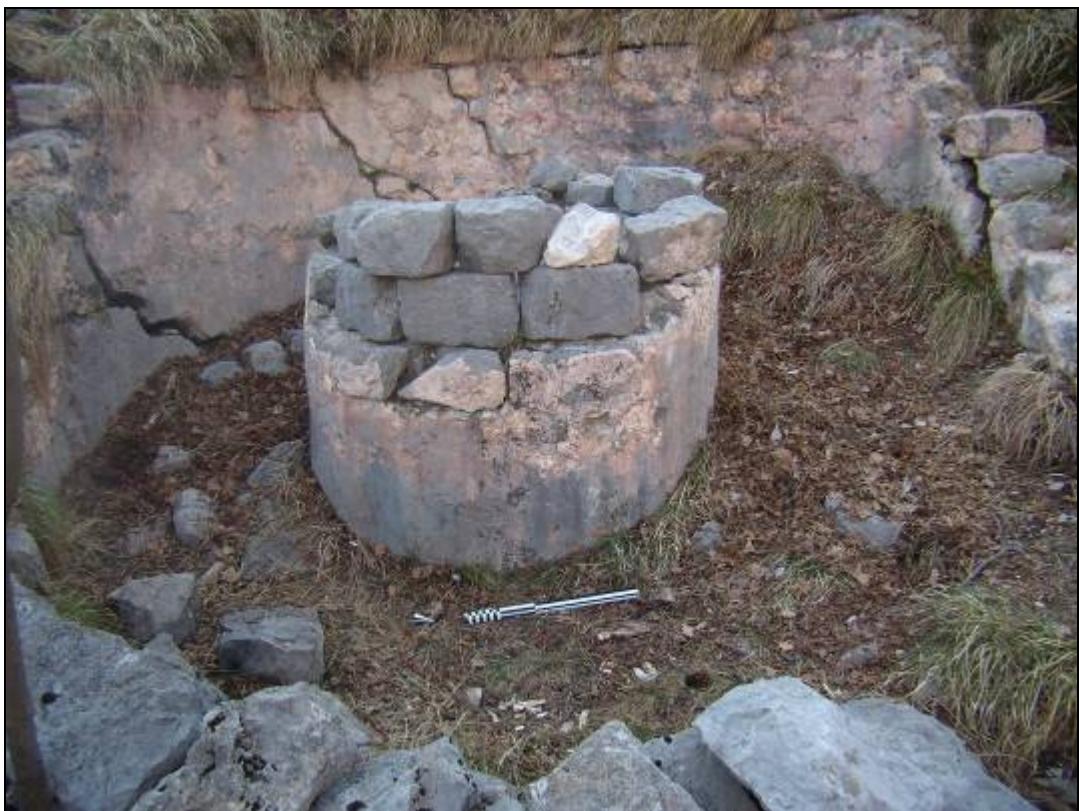
Fig. 15 - Settore 1. I resti della canna del pozzo (US 1) emergono al centro della vasca della cisterna, da E (foto M. Angiulli).

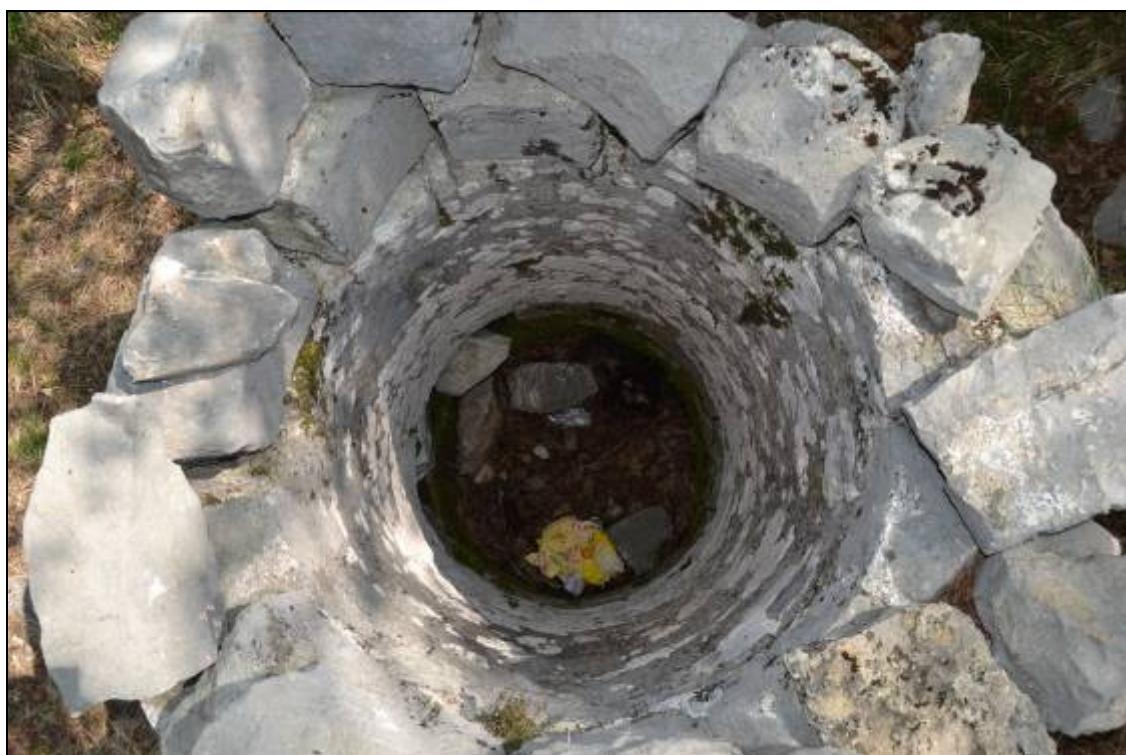
Fig. 16 - Settore 1. Interno della struttura del pozzo US 1, da N (foto M. Angiulli).

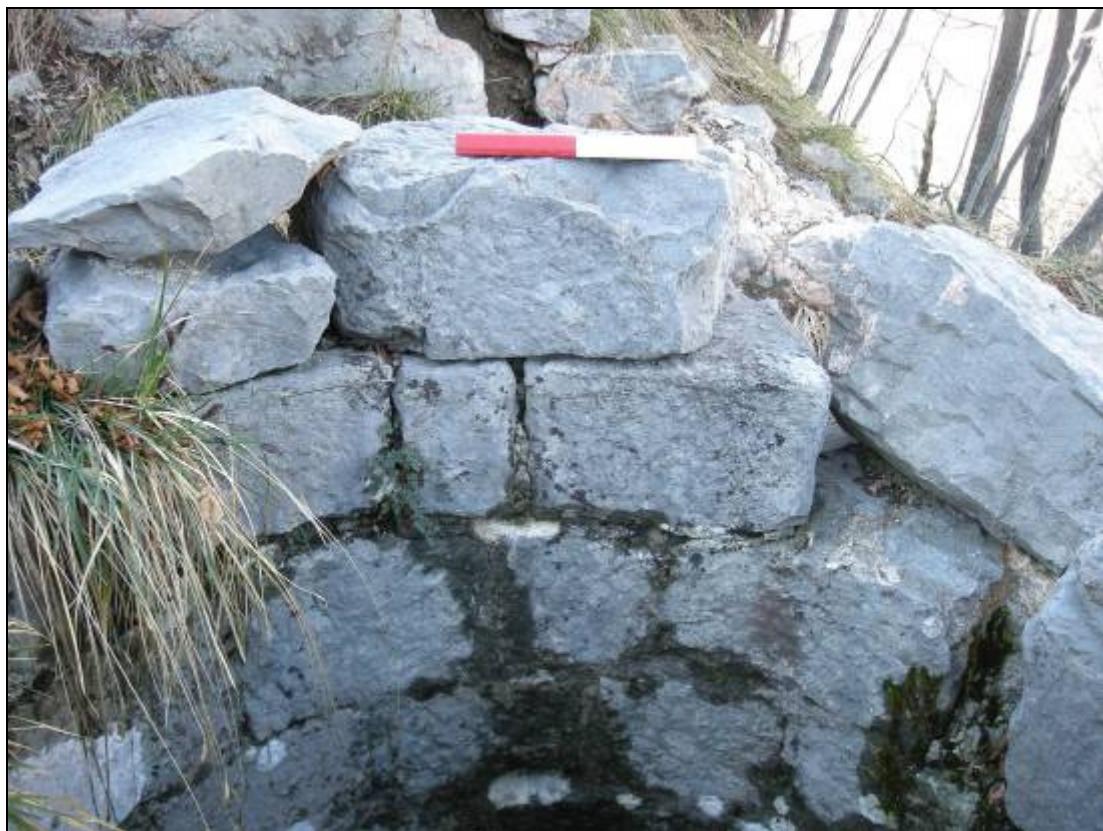
Fig. 17 - Settore 1. Particolare del paramento interno del pozzo US 1, da S (foto S. Pruneri).

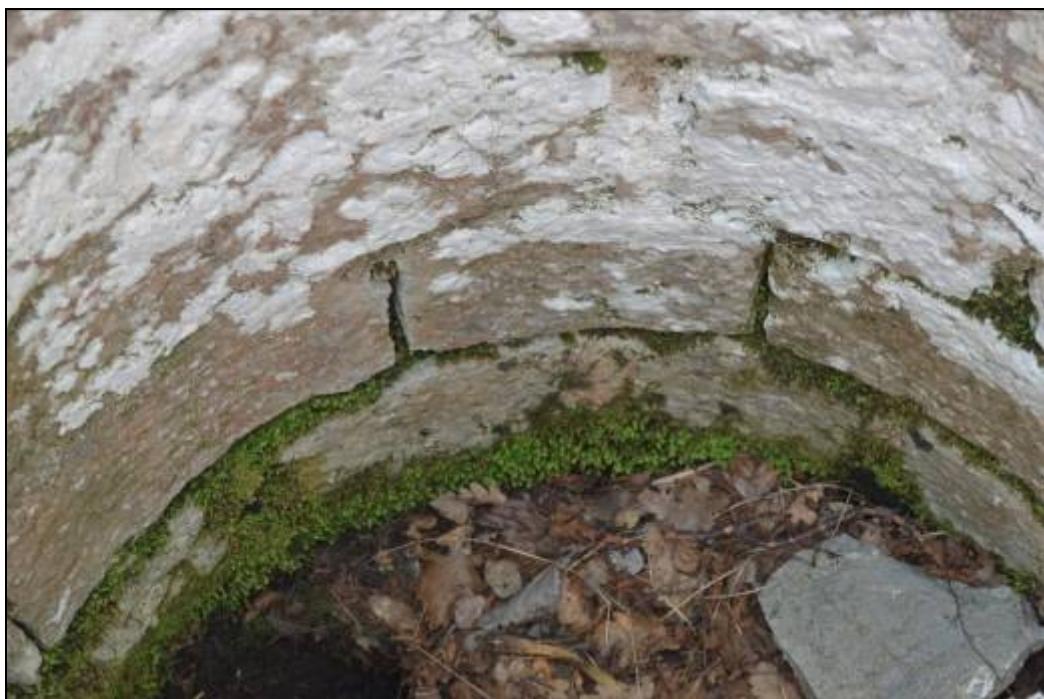
Fig. 18 - Settore 1. Particolare della porzione inferiore del medesimo paramento (foto S. Pruneri).

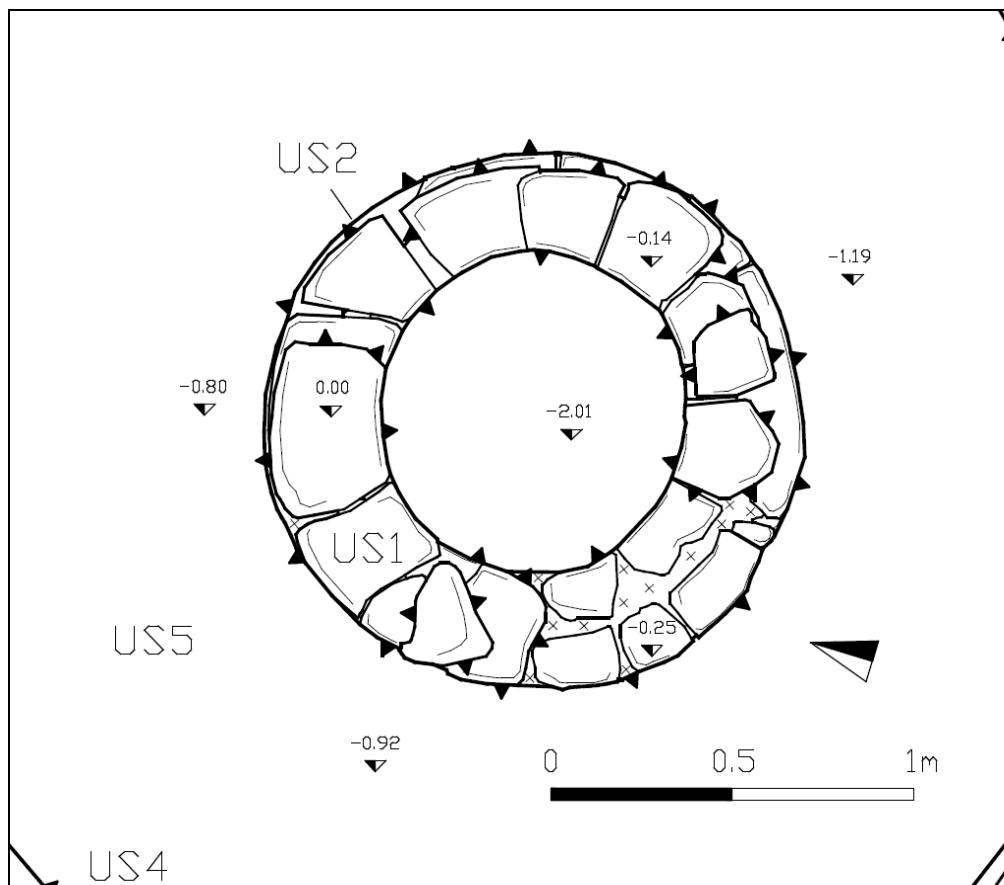
Fig. 19 - Settore 1. Planimetria della struttura del pozzo US 1 (digitalizzazione S. Pruneri).

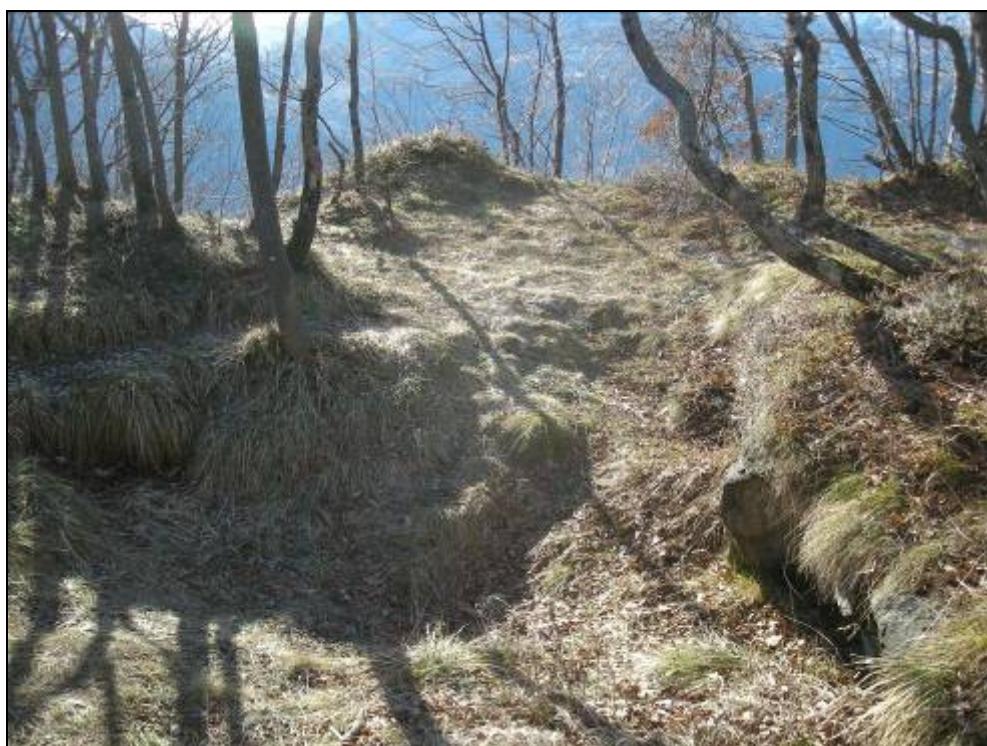
Fig. 20 - Settore 1. Lo spiazzo pianeggiante localizzato immediatamente a monte del pozzo-cisterna, da E (foto S. Amicone).

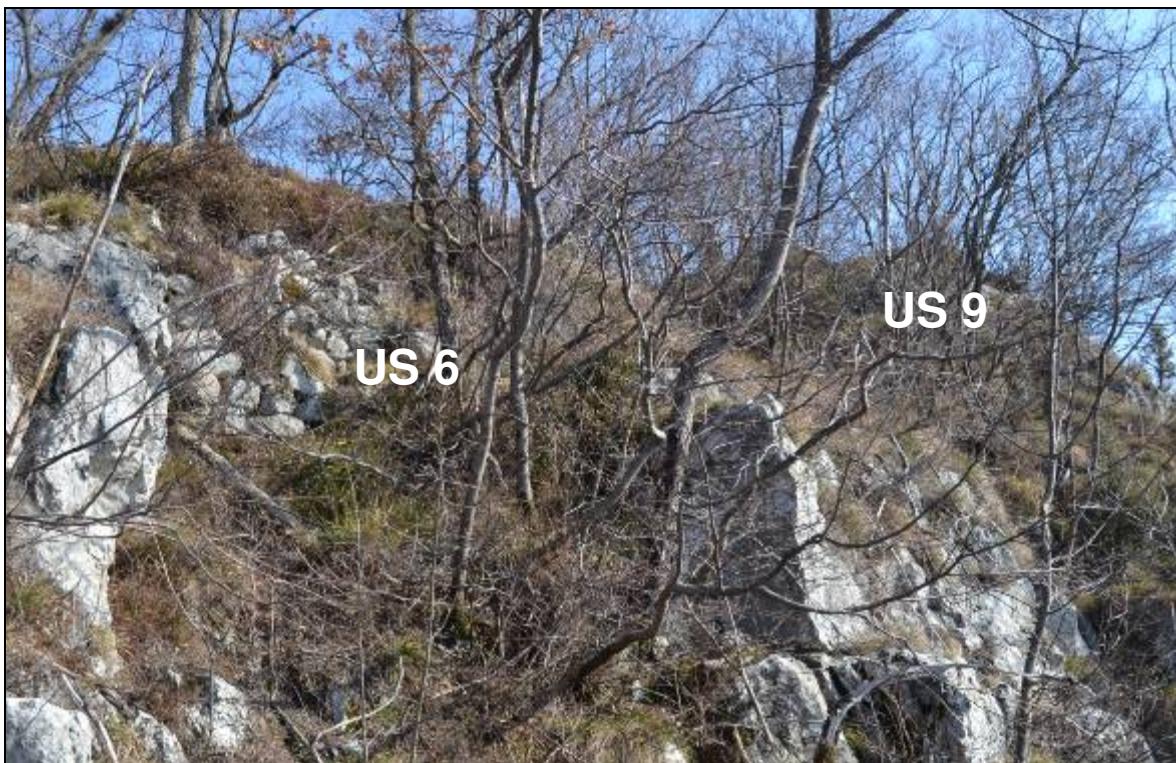
Fig. 21 - Settore 1. A sinistra è visibile il tratto di muro di contenimento US 6, individuato alcuni metri a valle del limite O del terrazzo principale e interpretato come parte del tratto occidentale del perimetro difensivo della fortificazione. In alto a destra si intravede la porzione superstite del muro di contenimento US 9, ubicata presso il fianco occidentale della sommità dell'altura (settore 2), da ONO (foto S. Pruneri).

Subito a monte della cisterna si estende, sempre all’interno del settore 1, uno spiazzo pianeggiante di forma quadrangolare di 12 x 10 m ca., orientato da NO a SE (cfr. figg. 20,24). Tale terrazzo è delimitato rispettivamente verso occidente e verso settentrione dai resti di due strutture murarie; la prima (**US 6**), individuata alcuni metri a valle del limite O del terrazzo, può essere identificata come base di un muraglione di contenimento che faceva parte del tratto occidentale del perimetro difensivo della fortificazione. Tale

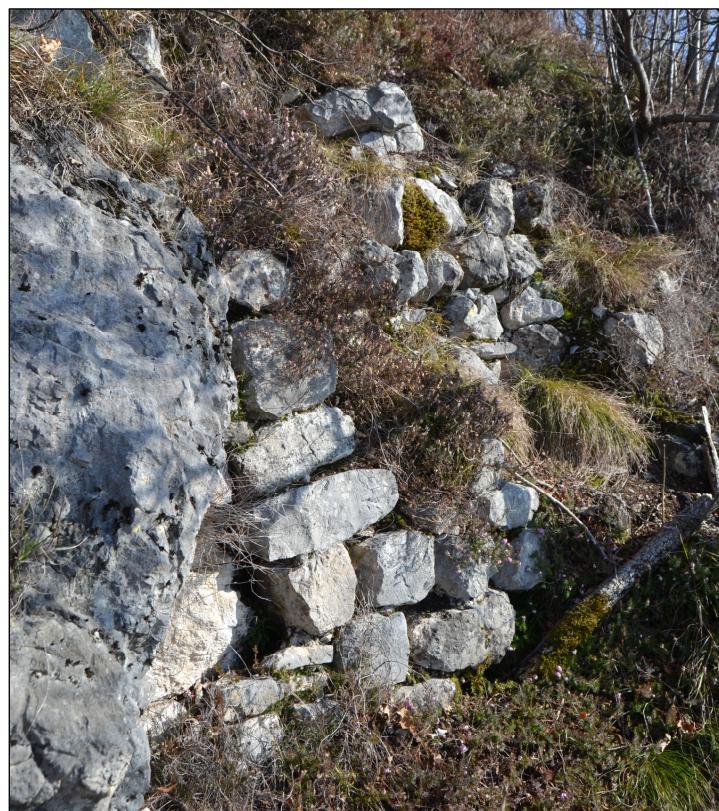
Fig. 22 - Settore 1. Particolare della struttura muraria US 6, da NO (foto S. Amicone).

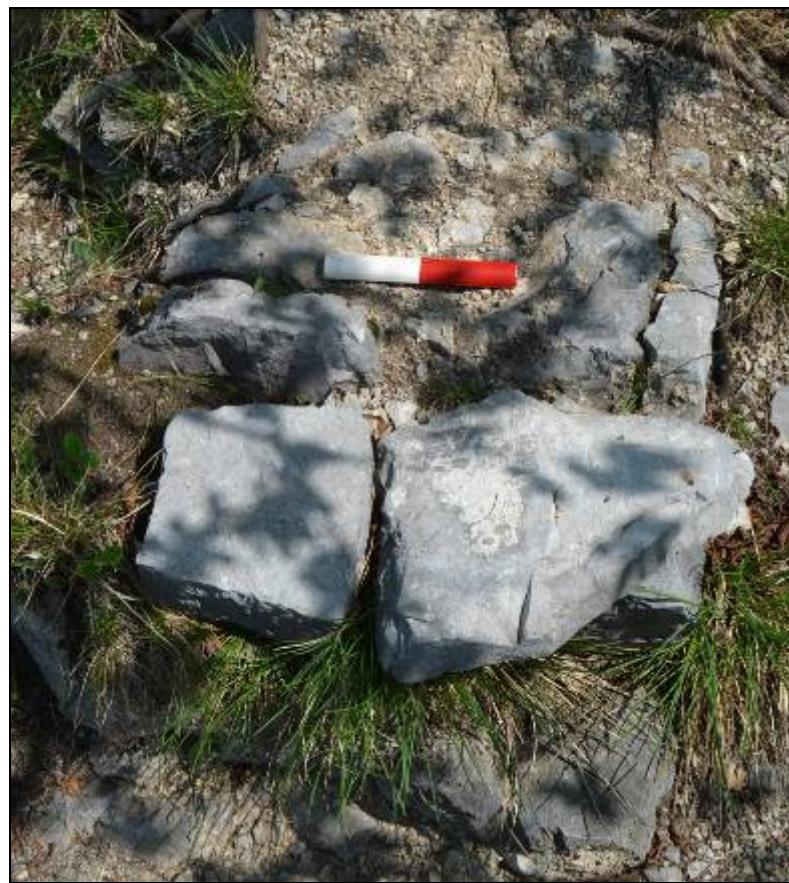
Fig. 23 - Settore 1. La struttura muraria US 7, da SO (foto M. Malvaso).

struttura, avente orientamento da NNE a SSO, appoggia direttamente sul banco di roccia dell’altura. Tracce superstiti del suo paramento, in pietre calcaree squadrate, legate da malta di colore biancastro e disposte in almeno sette corsi regolari, sono visibili per un breve tratto in corrispondenza del suo margine settentrionale (cfr. figg. 21-22). Non è stato possibile rilevare con precisione questo tratto di opera muraria in quanto di difficile accesso, data la sua posizione a picco sul ripido declivio sottostante. La parte superstite della seconda struttura (**US 7**), localizzata lungo il margine settentrionale del medesimo settore 1, è stata anch’essa realizzata con pietre squadrate, legate da malta molto degradata; la porzione visibile di tale struttura, orientata in senso NE-SO, è parzialmente individuabile al di sotto della cotica erbosa e presenta una lunghezza di 1,05 m, una larghezza di 0,53/0,55 m e un’altezza visibile di 0,28 m (cfr. fig. 23).

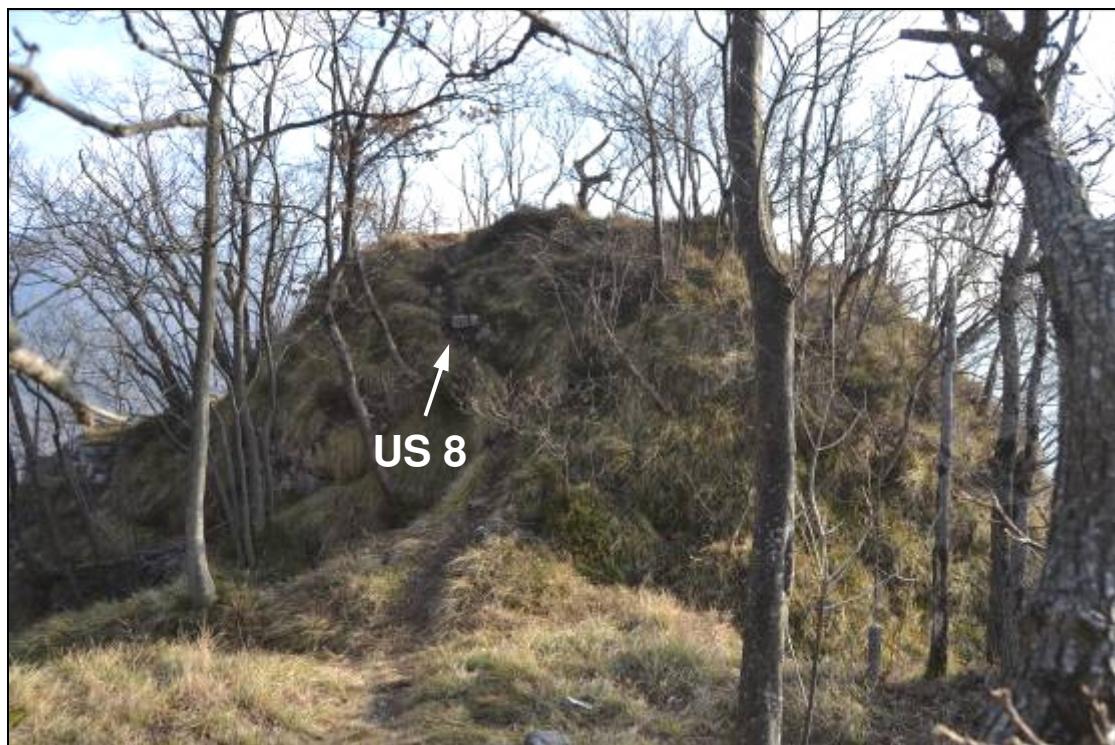
Fig. 25 - Settore 2. Ubicazione della struttura muraria US 8, guardando dal settore 1, da NO (foto F. Ugliano).

Verso S il settore 1 è sovrastato per un’altezza di quasi 5 m dalla *Sommità dello Zucco* (settore 2), formata da un’elevazione rocciosa estesamente ricoperta dal manto erboso superficiale (cfr. fig. 25), orientata da NE a SO e spianata artificialmente nella sua porzione superiore, che misura 8,30 x 4,10 m ca.

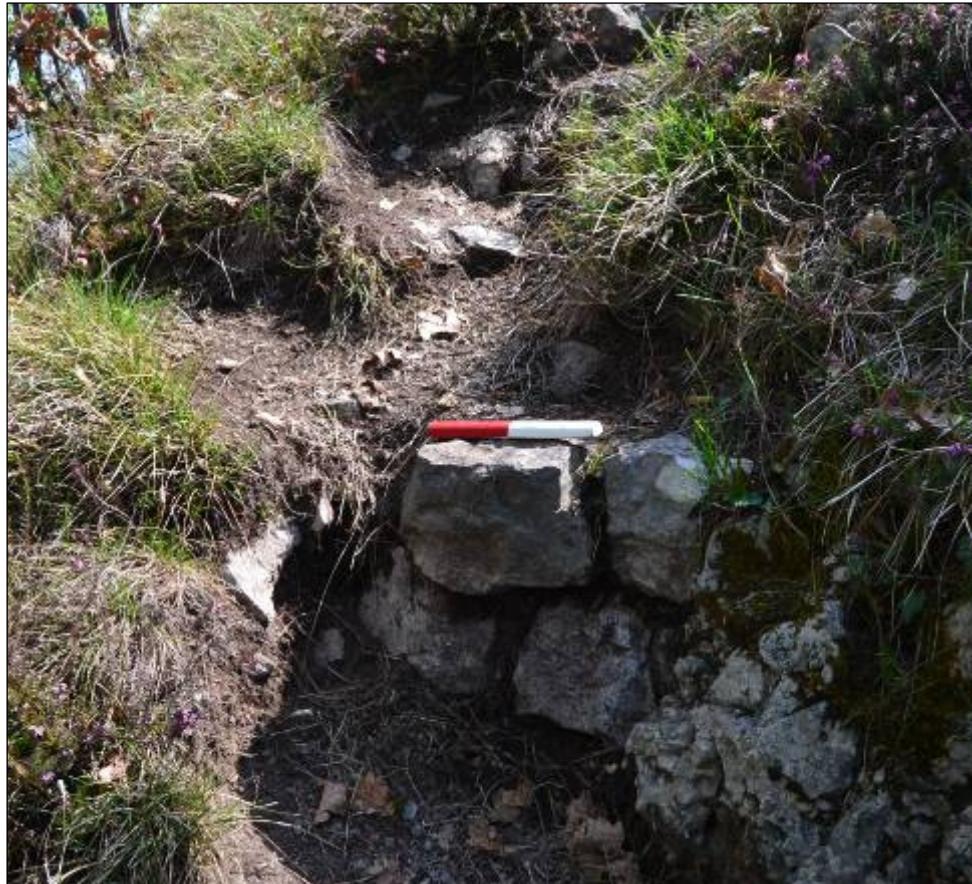
Fig. 26 - Settore 2. Particolare della struttura muraria US 8, da NO (foto M. Malvaso).

Il perimetro di questo secondo settore è delimitato, presso il suo margine settentrionale e lungo quello occidentale, dai resti di altre due strutture murarie; il paramento della prima (**US 8**), organizzato su due corsi superstiti alti ciascuno 0,20 m ca., è parzialmente individuabile al di sotto della cotica erbosa per una lunghezza NE-SO di soli 0,46 m, una larghezza visibile di 0,24 m e un’altezza residua di 0,36 m (cfr. fig. 26). Nonostante la sua esiguità strutturale, in base alla sua posizione questo muro potrebbe essere riferibile a un’ipotetica cortina difensiva che separava il sottostante terrazzo principale dalla sommità dell’altura, sommità che poteva configurarsi, per le sue stesse caratteristiche morfologiche e altimetriche, quale ridotto fortificato finalizzato all’estrema difesa. La seconda struttura (**US 9**), più estesa e meglio conservata, delimita il settore 2 verso occidente e si

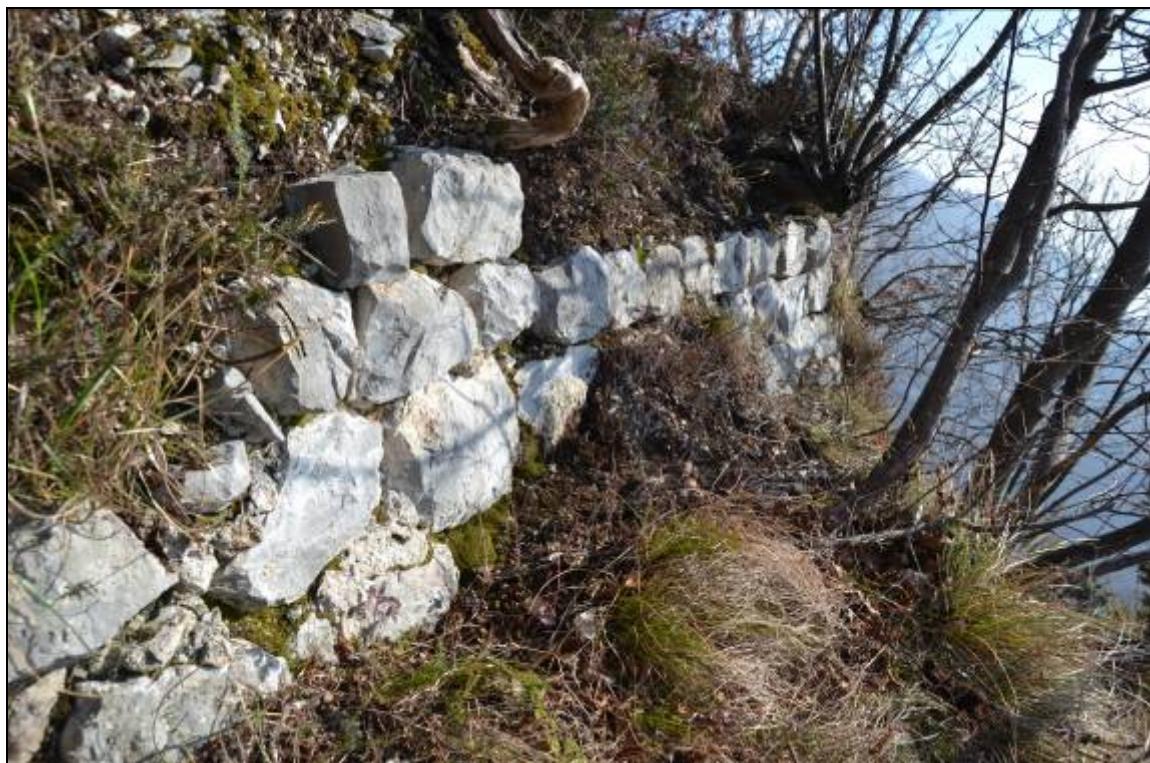
Fig. 27 - Settore 2. La struttura muraria US 9, da NO (foto S. Pruneri).

estende, a picco sul ripido declivio O dello sperone, per una lunghezza NO-SE di m 3,30 ca. e un’altezza visibile di m 0,30/0,50; essa è caratterizzata da un paramento ben realizzato in pietre calcaree squadrate, disposte su quattro corsi regolari visibili (h corsi: 0,15/0,20 m ca.) e legate da malta tenace di colore biancastro (*cfr. figg. 27-28*).

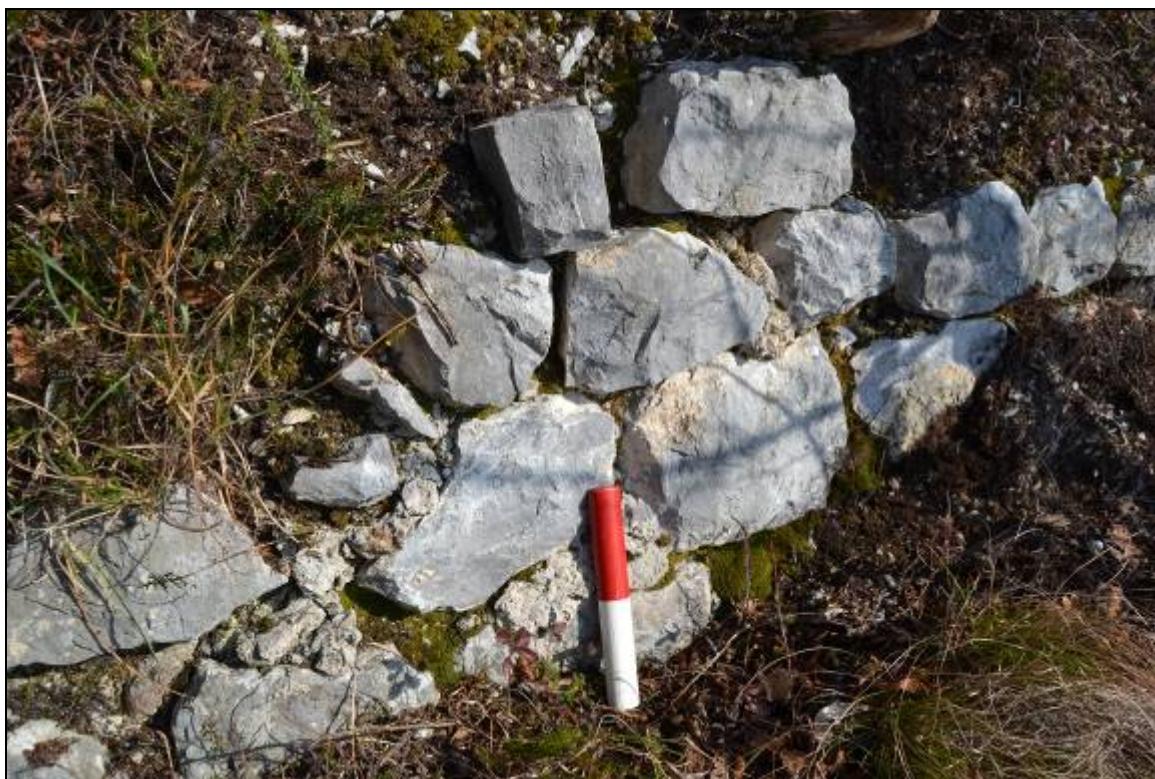
Fig. 28 - Settore 2. Particolare del paramento della medesima struttura (foto S. Pruneri).

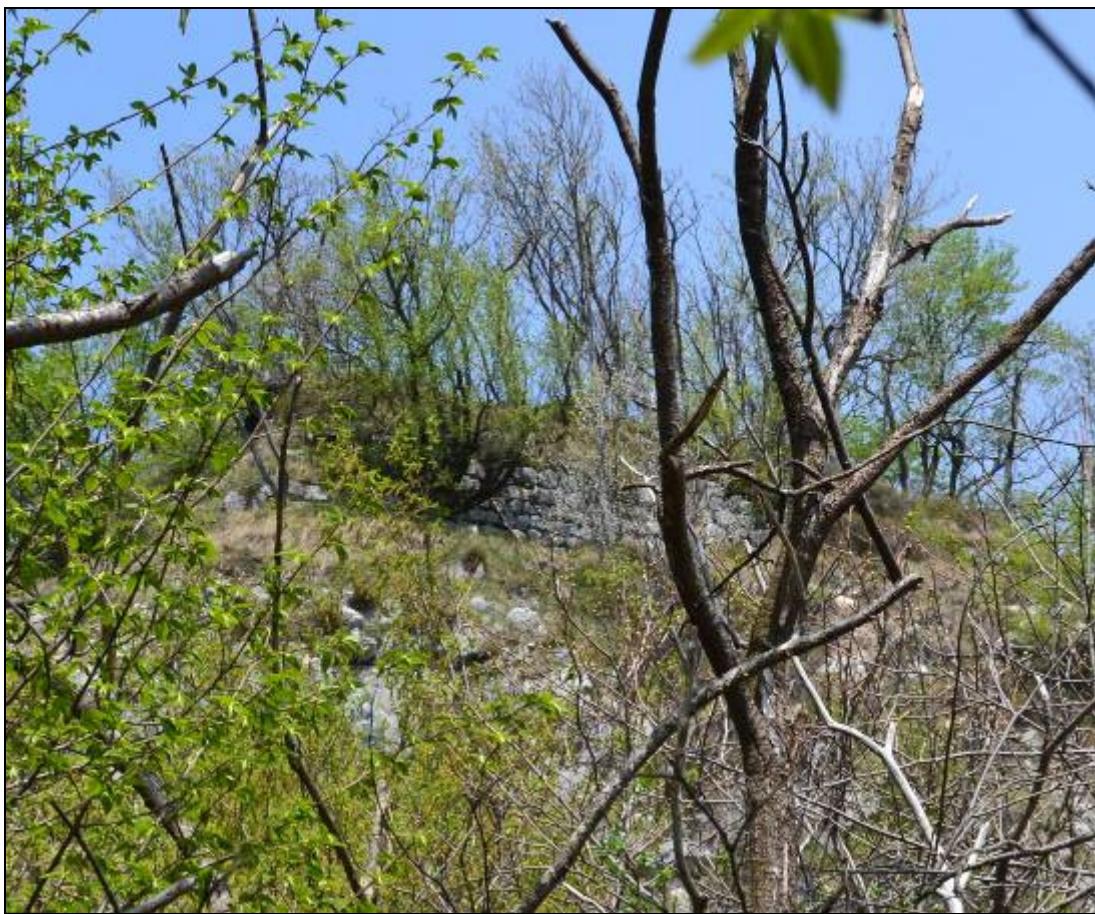
Fig. 29 - Settore 3 (Terrazzo secondario). La struttura muraria US 10 vista dal sottostante pianoro del Prà dell'Acqua, da S (foto S. Pruneri).

Questo terrazzo è sostenuto verso valle, lungo il suo fianco sud-orientale, dai resti di un’imponente struttura muraria di sostruzione (**US 10**) che, con un orientamento da NE a SO, risulta quasi perpendicolare al vicino muro US 8, e simile ad esso per caratteristiche strutturali (*cfr. figg. 29-31*); il suo paramento, che appare ancora in buono stato di conservazione, è formato da pietre squadrate disposte con regolarità su sei corsi (h corsi: 0,20 m ca.), visibili per una lunghezza di oltre 7 m e un’altezza di almeno 1,20 m. Tale struttura, non individuabile dall’alto in quanto direttamente sospesa sullo strapiombo, è stata casualmente scoperta fotografando la parete rocciosa dal basso, durante una cognizione effettuata nel sottostante pianoro del *Pra’ dell’Acqua* (*cfr. fig. 29*).

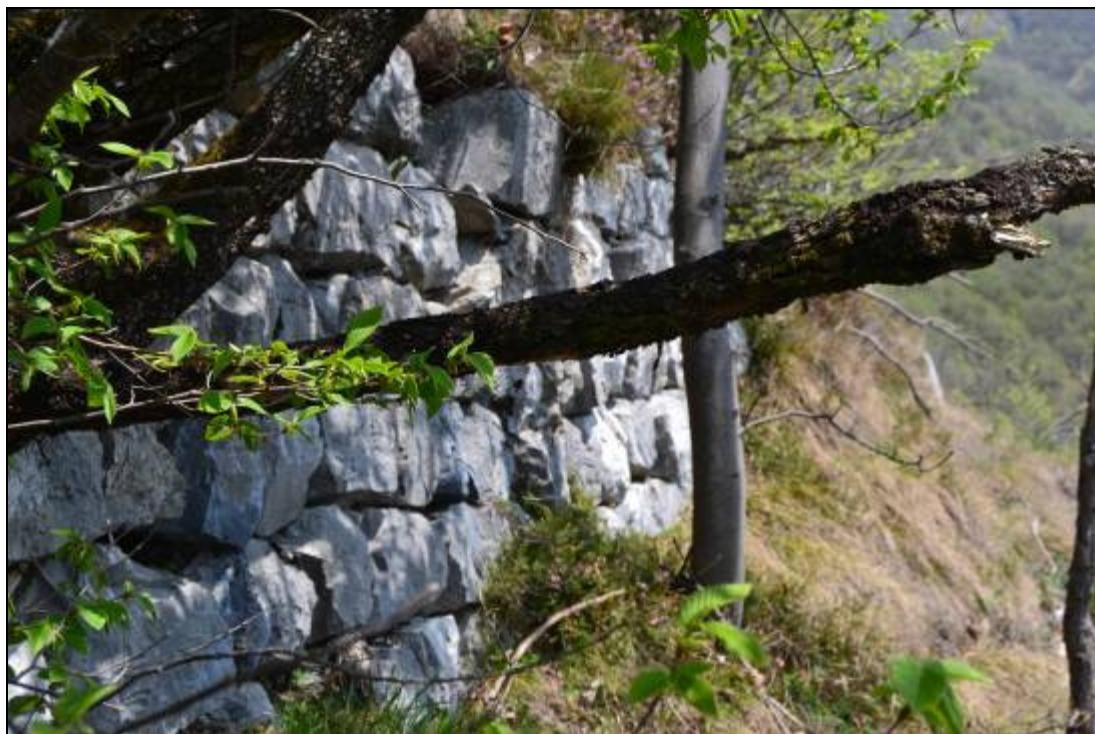
Fig. 30 - Settore 3. Particolare della struttura muraria US 10, da SO (foto S. Pruneri).
