## ABBADIA LARIANA (LC). UN POZZO-CISTERNA ‘ALLA VENEZIANA’ SULLO ZUCCO DELLA ROCCA

Stefano Pruneri<sup>1</sup>, Margherita Malvaso<sup>2</sup>

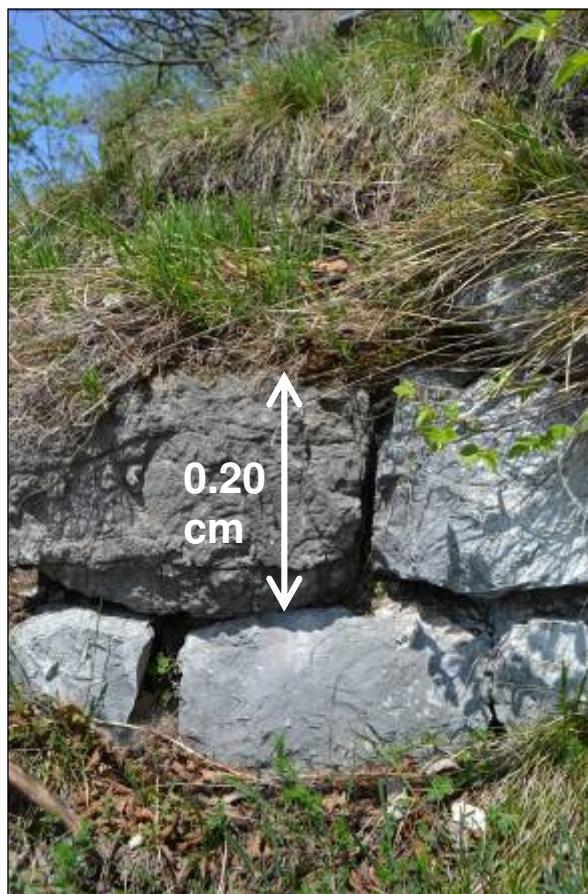
Fig. 31 - Settore 3. Particolare del paramento della struttura muraria US 10, da SE (foto S. Pruneri).

Questo terrazzo è sostenuto verso valle, lungo il suo fianco sud-orientale, dai resti di un’imponente struttura muraria di sostruzione (**US 10**) che, con un orientamento da NE a SO, risulta quasi perpendicolare al vicino muro US 8, e simile ad esso per caratteristiche strutturali (*cfr. figg. 29-31*); il suo paramento, che appare ancora in buono stato di conservazione, è formato da pietre squadrate disposte con regolarità su sei corsi (h corsi: 0,20 m ca.), visibili per una lunghezza di oltre 7 m e un’altezza di almeno 1,20 m. Tale struttura, non individuabile dall’alto in quanto direttamente sospesa sullo strapiombo, è stata casualmente scoperta fotografando la parete rocciosa dal basso, durante una cognizione effettuata nel sottostante pianoro del *Pra’ dell’Acqua* (*cfr. fig. 29*).

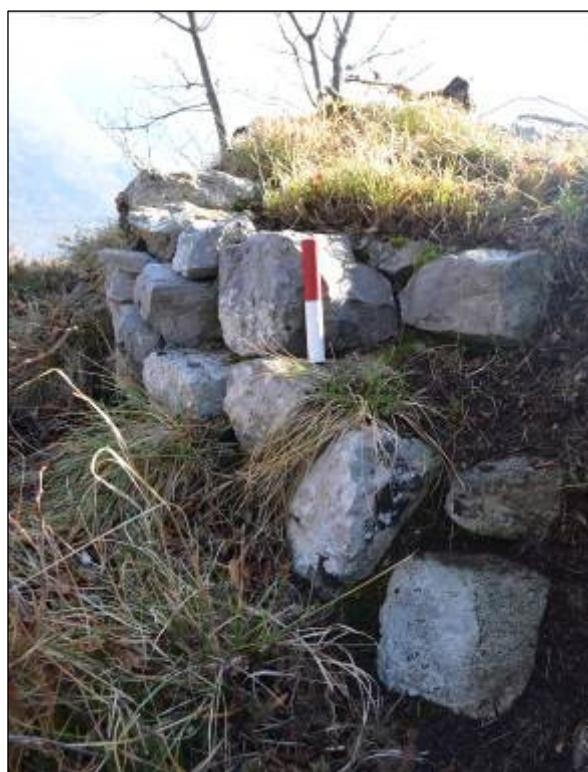
Fig. 32 - Settore 3. La struttura muraria US 11, da O (foto S. Pruneri).

Il settore 3 è delimitato in corrispondenza della sua testata NE dai resti un secondo muro di contenimento (**US 11**), localizzato in prossimità del margine del ripido declivio settentrionale rivolto verso il pozzo-cisterna e la sottostante sella (*cfr. figg. 32-33*); questo muro ha orientamento O-E, lunghezza di 1,56 m, larghezza visibile di 0,52 m e altezza massima residua di 0,49 m (h corsi: 0,20 m ca.); la sua struttura e il suo paramento sono simili a quelli delle strutture già descritte in precedenza.

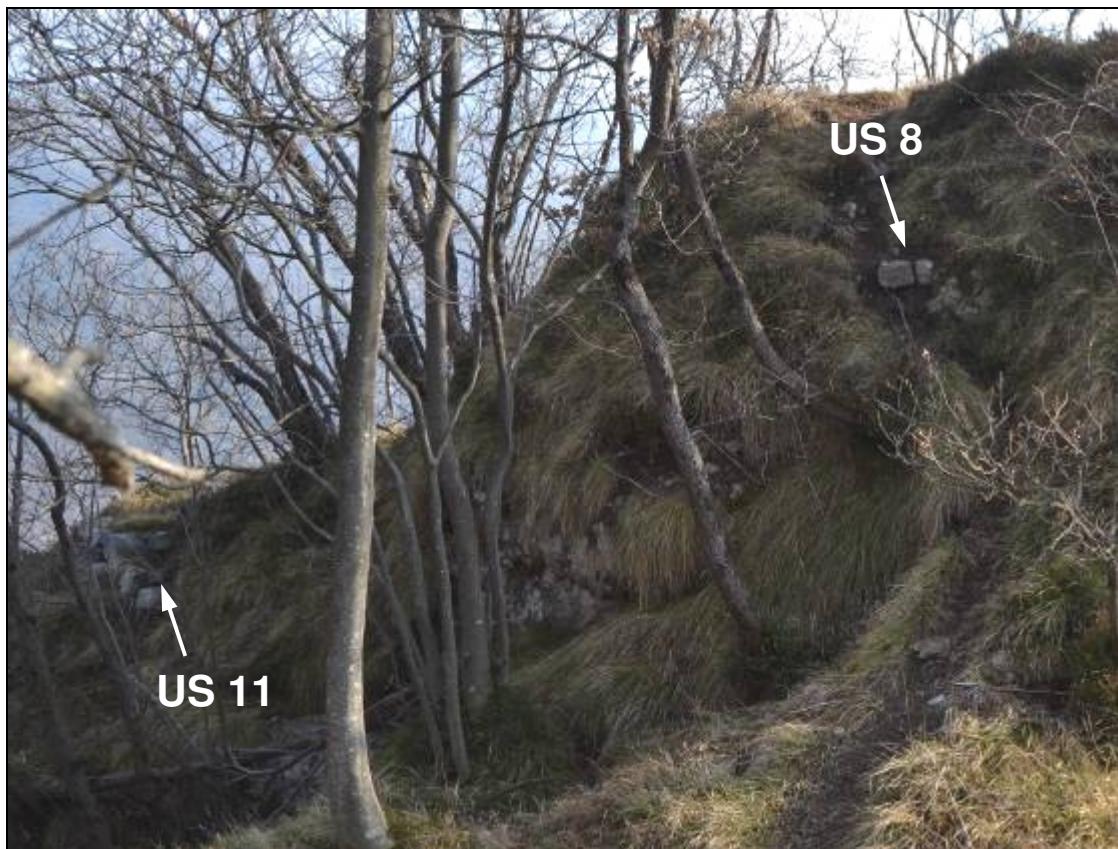
Fig. 33 - Settori 2 e 3. Localizzazione delle strutture murarie US 8 e US 11, da NO (foto M. Malvaso).
