MONZA (MB). DAL CASTELLO VISCONTEO AL PALAZZO DELLA RINASCENTE

Stefano Pruneri¹

Il presente articolo, relativo all'evoluzione storico-topografica dell'area localizzata presso il limite meridionale del centro storico di Monza, occupata un tempo dal castello visconteo e sulla quale oggi sorge il palazzo della Rinascente (*cf. figg. 1-2*), si inserisce nell'ambito di una più ampia attività di ricerca, finalizzata alla tutela preventiva dei resti archeologici ancora presenti nel sottosuolo della città.

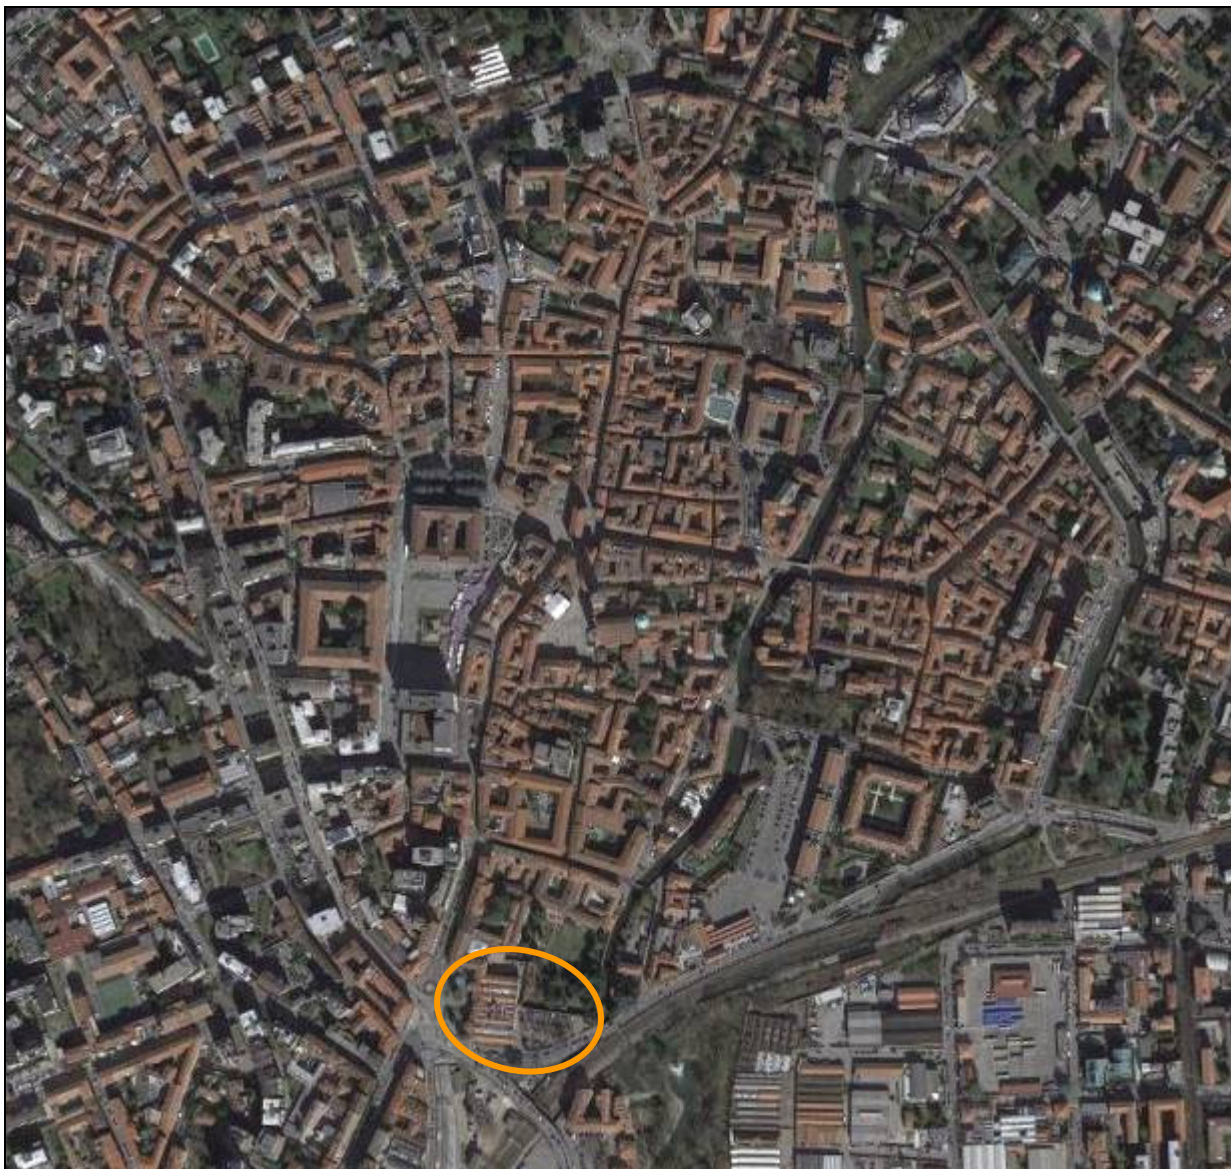
Fig. 1 - Localizzazione dei ruderi del castello di Monza (entro l'ellisse) in relazione alle porte e alle mura viscontee del borgo agli inizi del XVIII secolo (particolare della mappa del Catasto Teresiano del 1721)³³.

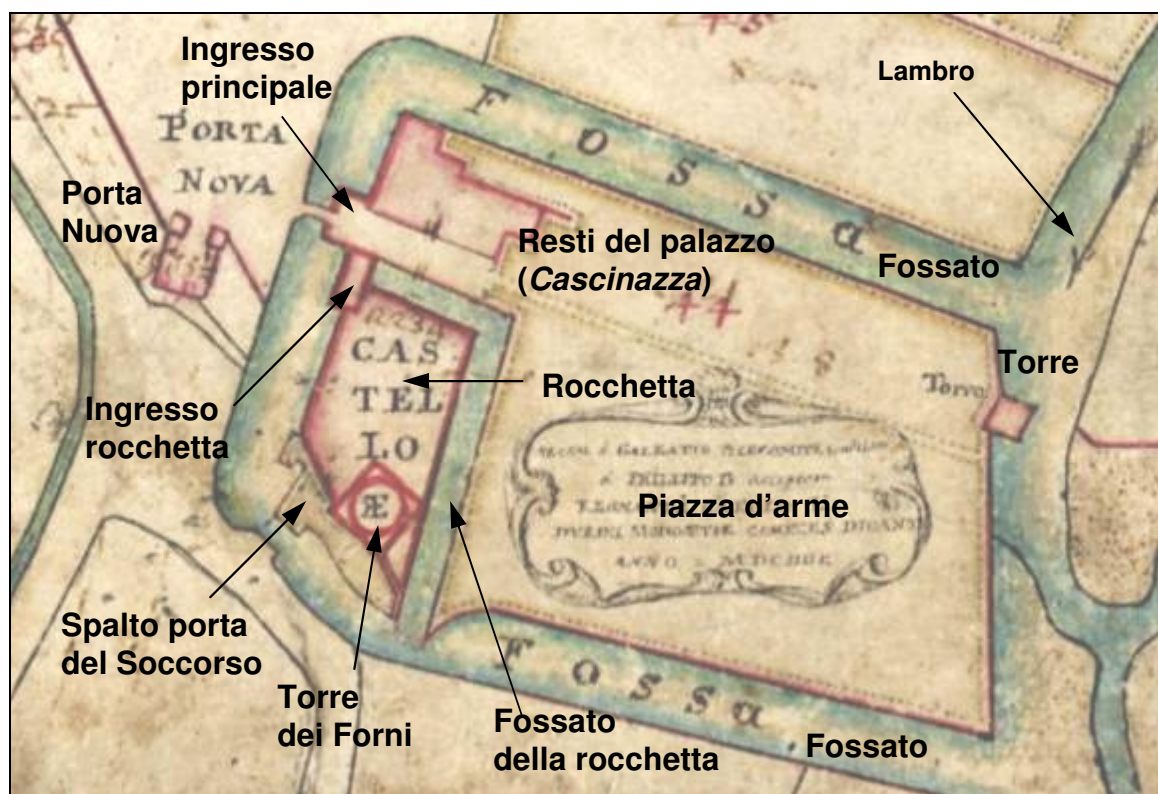
Fig. 3 - Dall'alto in basso: i ruderi del castello di Monza nel Catasto Teresiano del 1721³⁵ e in un disegno della seconda metà del XVIII secolo³⁶.

Queste torri, che nel 1590 risultavano già parzialmente demolite insieme ad ampi tratti della cortina difensiva⁹, nella mappa del Catasto Teresiano non sono più rappresentate (cfr. fig. 3).

Alcuni degli elementi strutturali sino ad ora descritti possono essere meglio compresi esaminando un disegno (*cf. fig. 3*) dei ruderi del castello di Monza di Giulio Cesare Bianchi, preparatorio a un'incisione databile al

1771, e quindi precedente alla definitiva demolizione della fortificazione¹²; nel disegno appaiono, guardando da destra verso sinistra, la torre dei Forni (danneggiata in corrispondenza del suo spigolo occidentale dalla 'vasta fessura aperta verso la strada milanese, a bella posta procurata con le mine')¹³, la sottostante rocchetta con il suo ingresso fortificato, la porta principale di accesso al castello e, dietro di essa, la superstite porzione occidentale del palazzo/Cascinazza. Tanto la torre dei Forni che la rocchetta conservano in questa rappresentazione traccia del loro coronamento in merli a coda di rondine e delle caditoie, mentre i merli dei due ingressi fortificati (privi questi ultimi di apparato a sporgere), sembrerebbero risalire, per forma e dimensioni, ad epoca postmedievale.

In primo piano a sinistra è infine rappresentata porta Nuova, che sorgeva all'inizio della strada per Milano in corrispondenza dell'attuale largo Mazzini (presso l'imbocco di via Manzoni), e che venne demolita nel 1839 al fine di allargare la strada militare. Nel disegno il prospetto meridionale della porta, ormai privata del suo coronamento merlato, reca sopra l'arco di ingresso due rilievi in pietra (*cf. figg. 6, 8*): quello in basso, della seconda metà del '300, raffigura la Madonna con il Bambino, affiancata da S. Ambrogio a destra e da S. Giovanni a sinistra, mentre protegge i monzesi coprendoli con il suo mantello; Il rilievo più in alto (fine XIV sec.), posizionato sotto la gronda del tetto, recava al centro, dipinta tra due stemmi viscontei, la luna crescente, stemma del borgo di Monza¹⁴.

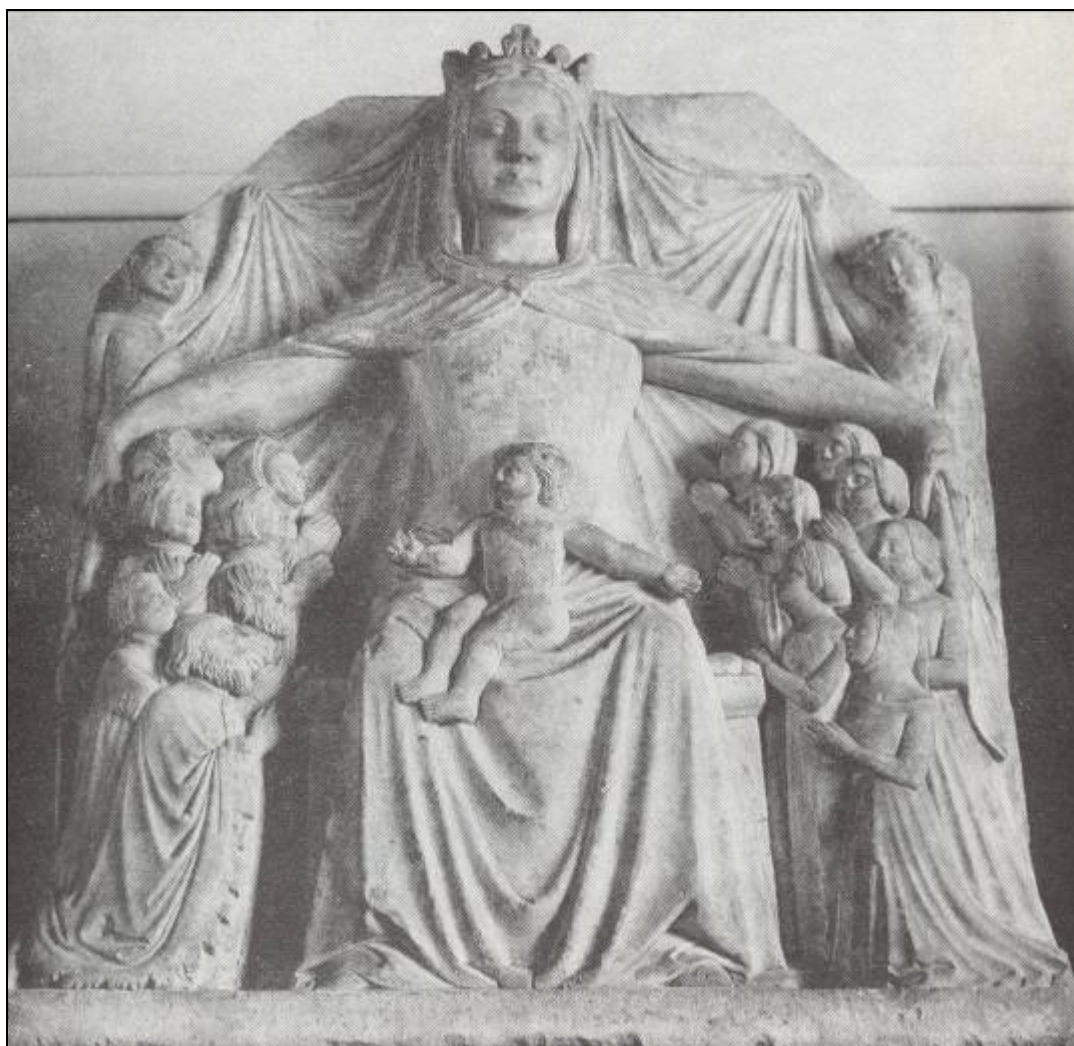
Fig. 8 - I due rilievi lapidei un tempo posizionati sul prospetto meridionale di porta Nuova. Il rilievo della Madonna, che protegge i monzesi coprendoli con il suo mantello, era in origine affiancato da quelli di S. Ambrogio (a destra) e di S. Giovanni (a sinistra)
⁴¹.

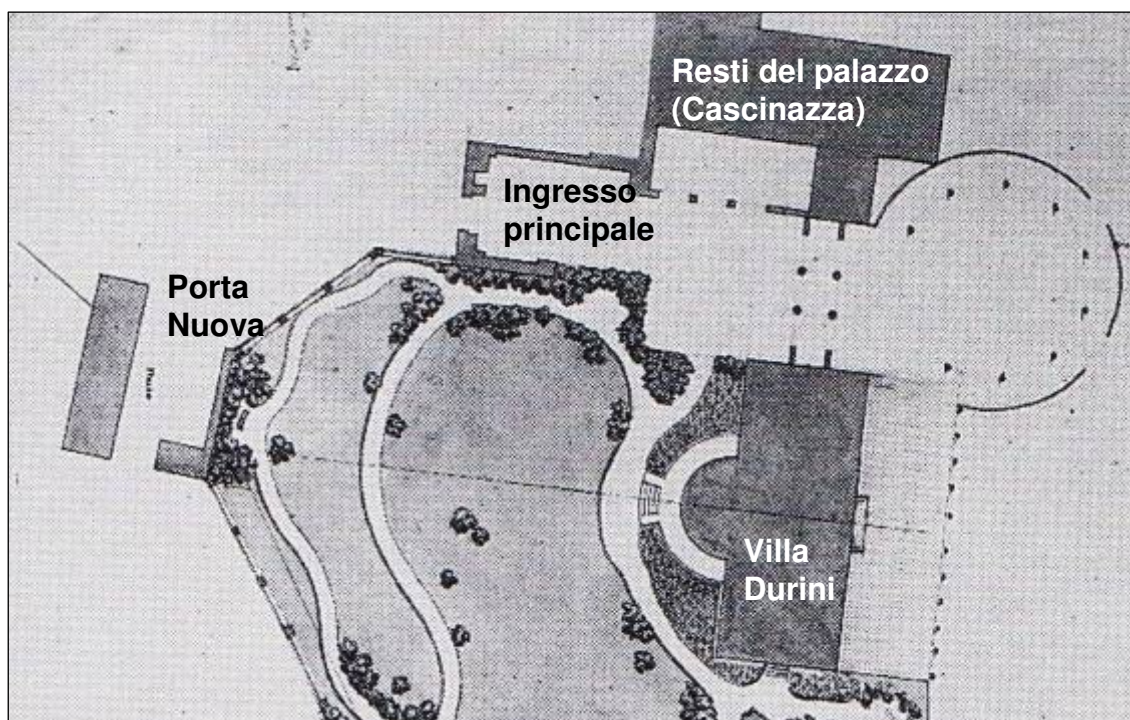
Fig. 14 - Progetto di Carlo Amati per Villa Durini (1814-20). Planimetria del giardino (particolare): sono chiaramente visibili anche i resti della vicina porta Nuova, demolita nel 1839⁴⁶.

A partire dal 1814-20 (*cf. figg. 12-14*) l'area del castello fu occupata dall'edificio della villa, con annesso giardino, progettata dall'architetto Amati per la famiglia del conte Ercole Durini: si trattava di una struttura a blocco lineare sviluppata su due livelli, con la sala centrale, di forma circolare, sporgente dal corpo di fabbrica¹⁹.

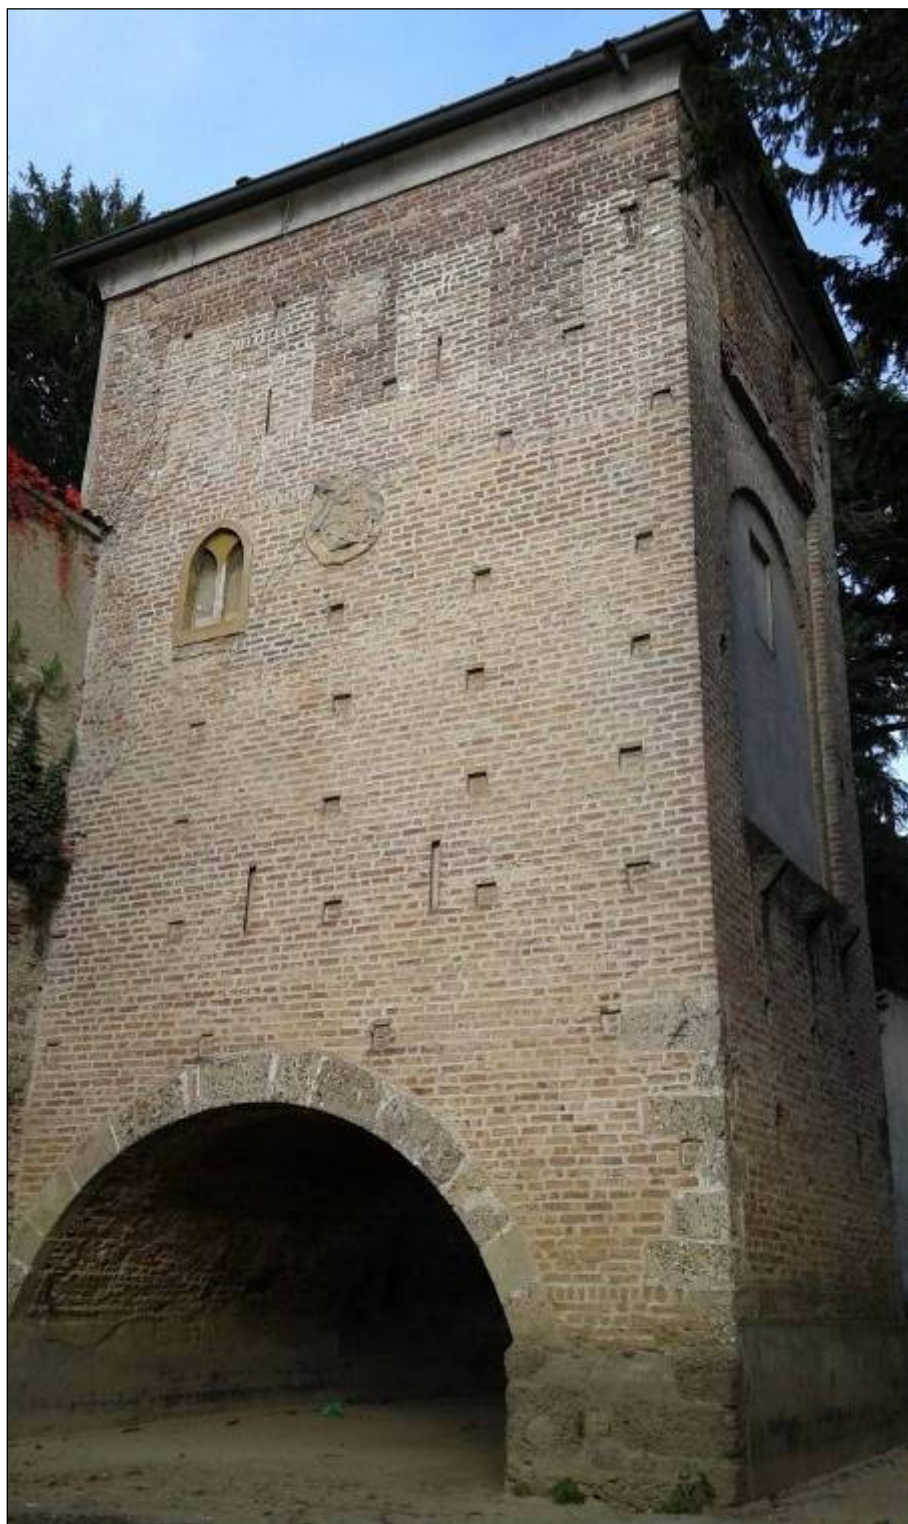
Fig. 28 - L'unica torre superstite del castello di Monza, ubicata lungo il corso del Lambro poco a monte del ponte di via Azzone Visconti, da SE; dotata di ponte levatoio, essa collegava il castello alle mura del borgo oltre il fiume. Sono ben visibili i merli a coda di rondine riferibili alla prima fase della struttura, lo stemma in pietra di Carlo II di Spagna (a destra della finestrella murata) e, più in basso, due feritoie tamponate; sotto l'arcata alla base della torre scorre ancora l'acqua del fiume (foto S. Pruneri).

La torre sul Lambro, orientata da ENE a OSO, alta 12 m circa e di forma rettangolare (7,30 x 5,80 m), è internamente suddivisa in due ambienti sovrapposti²⁴, mentre alla sua base si apre un'arcata, sotto la quale scorre ancora l'acqua del fiume (*cfr. figg. 27-29*). Rispettivamente verso S e verso N (*cfr. figg. 28-29, 31*) la torre conserva nei paramenti le tracce di un

primitivo coronamento in merli a coda di rondine, inglobato durante una successiva fase di innalzamento della struttura. In corrispondenza del prospetto meridionale (*cf. fig. 28*) è visibile, al di sotto dei merli e a destra di una finestrella murata, uno stemma in pietra di Carlo II di Spagna²⁵, mentre ancora più in basso, poco sopra l'arcata e in corrispondenza dell'ambiente inferiore della torre, sono due feritoie strombate verso l'interno. Due aperture analoghe, poste alla medesima altezza delle prime, si trovano anche sul prospetto settentrionale (*cf. fig. 29*), il quale inoltre presenta, murato poco al di sotto del livello dei merli, un bassorilievo (databile alla seconda metà del XIV secolo) raffigurante un'aquila imperiale stilizzata (*cf. fig. 32*). Da un confronto con il già ricordato disegno del Bianchi della seconda metà del XVIII secolo²⁶, si ipotizza che tale effigie facesse parte di uno stemma composito murato presso l'angolo SO della rocchetta (*cf. fig. 33*). In riferimento a tale stemma lo Zerbi, rifacendosi a una precedente descrizione del Campini, così scrive: "*Alcune tavole in marmo bianco cioè: nel mezzo la biscia dei signori Visconti, a dritta la crosaccia insegna di Milano, a sinistra le chiavi pontificie, e in testa l'aquila imperiale*"²⁷. Rispetto a tale descrizione, lo stemma con la croce di Milano e quello con le chiavi pontificie appaiono però invertiti nel disegno del Bianchi: si potrebbe forse ipotizzare che vennero descritti quando, già asportati dall'edificio, furono riassemblati in modo non corretto?

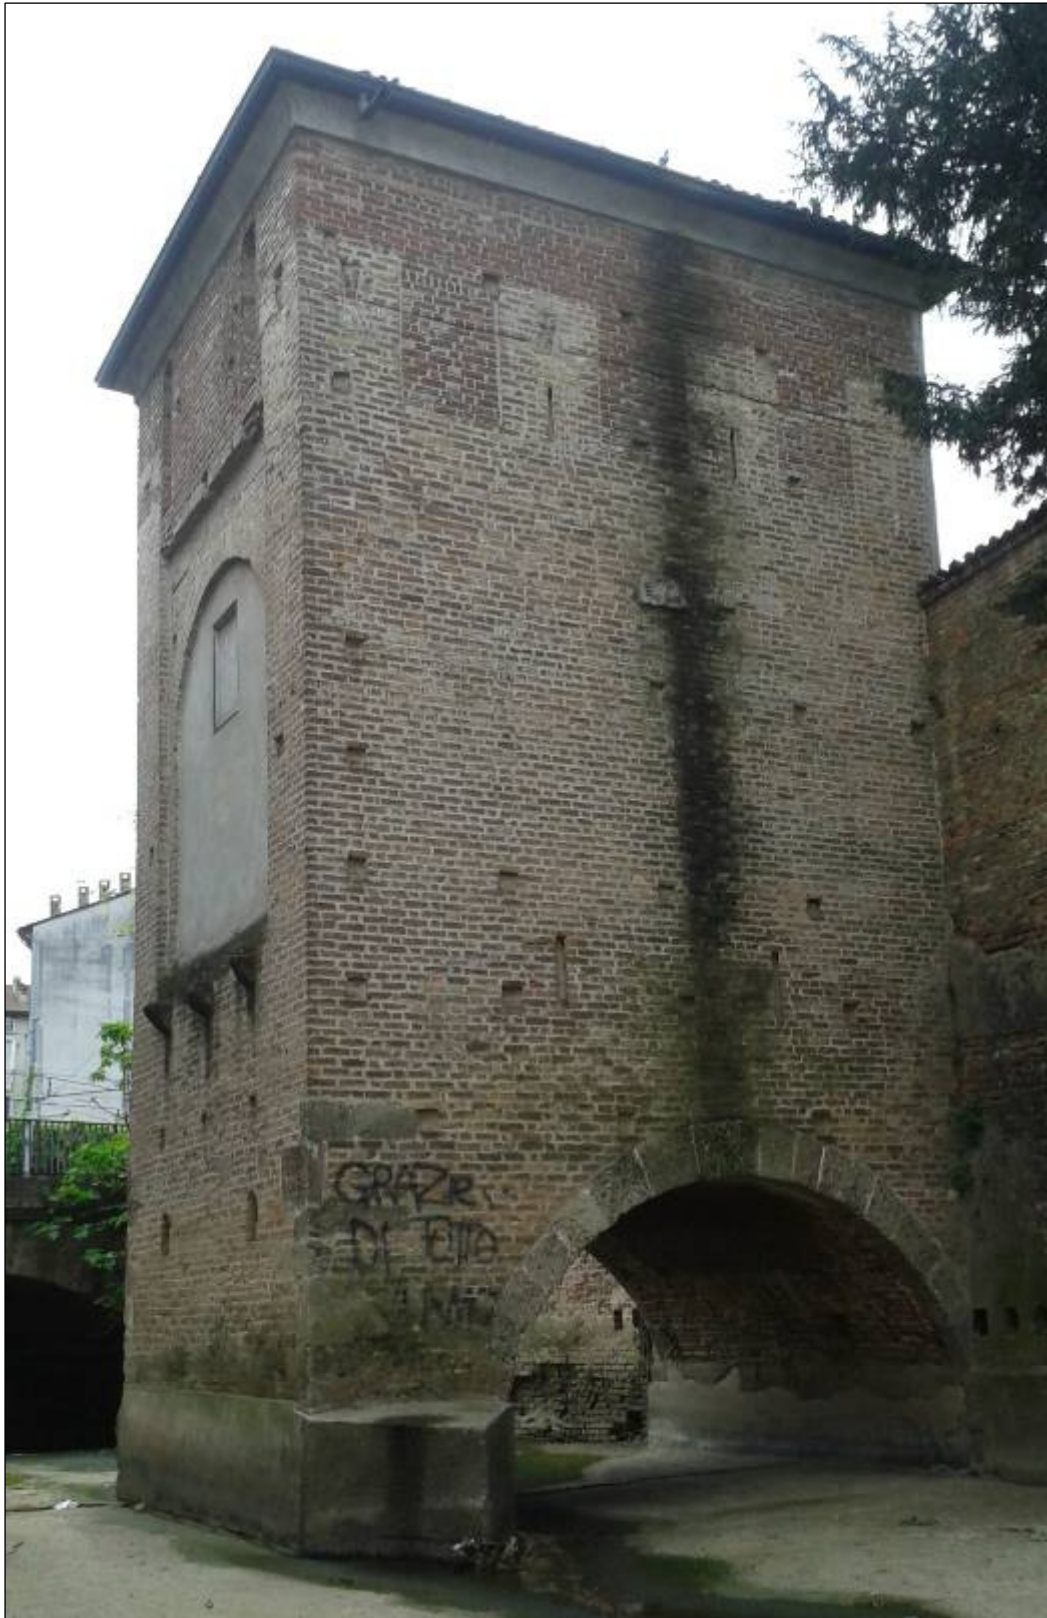
Fig. 29 - La medesima torre, da NE (foto M. Malvaso).

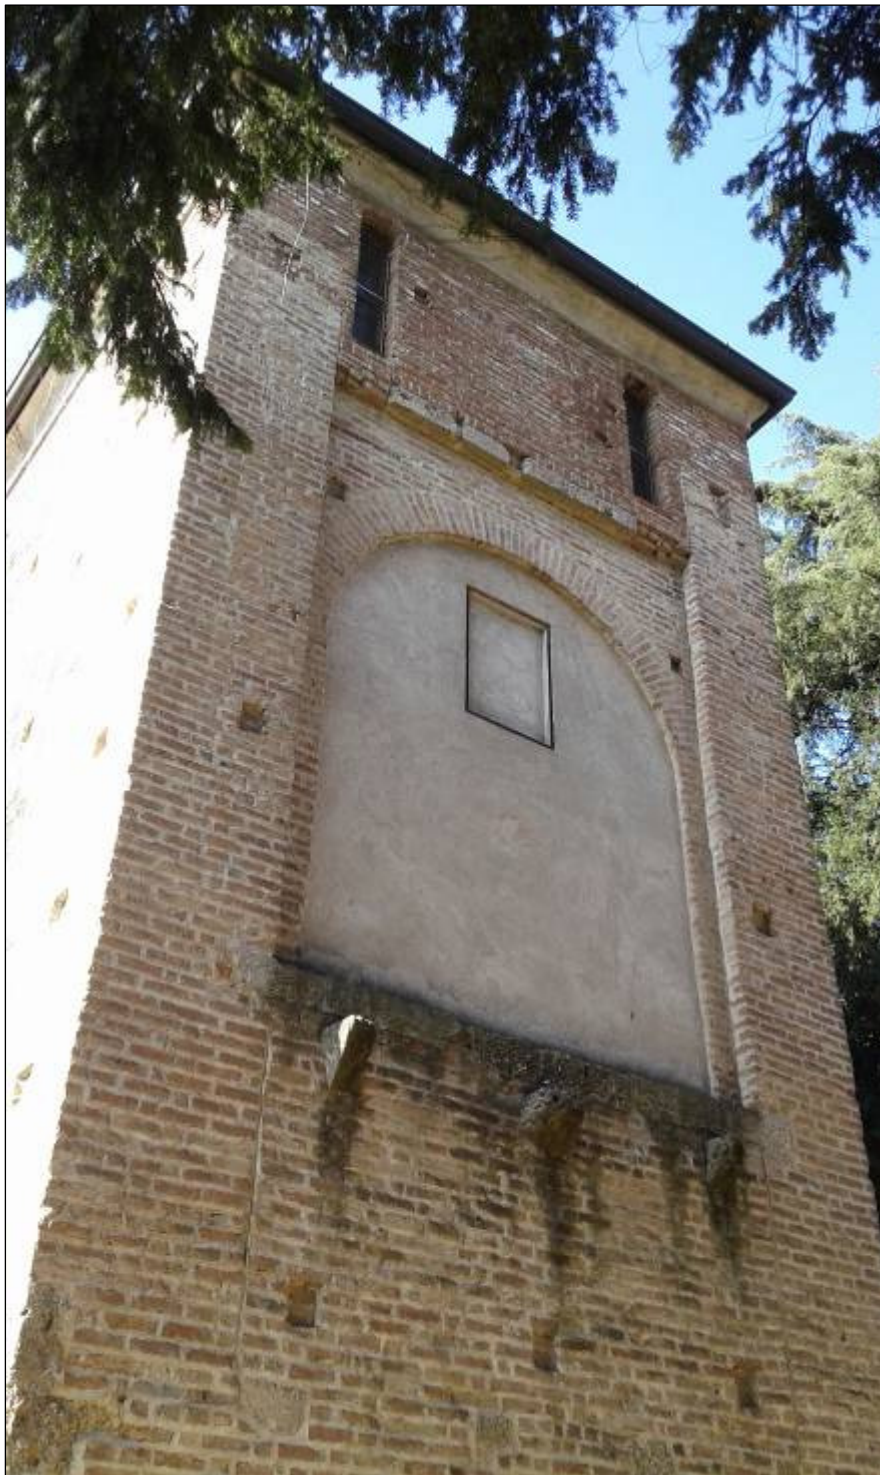
Fig. 30 - Particolare del prospetto orientale della torre, con le scanalature che alloggiavano i bolzoni del ponte levatoio, il portale carraio murato e i tre mensoloni su cui poggiava un'estremità del ponte stesso (foto M. Malvaso).

Sul prospetto orientale sono ancora visibili le scanalature dei bolzoni del ponte levatoio che inquadrano il portale carraio di accesso, quest'ultimo coperto da arco a tutto sesto e attualmente murato (*cf. fig. 30*); sotto di esso si conservano i tre mensoloni sporgenti in pietra che sorreggevano l'estremità O del ponte stesso. Per quanto riguarda infine il prospetto occidentale della torre (*cf. fig. 34*), oggi ubicato all'interno del giardino del monastero di Santa Maria Maddalena²⁸, esso presenta nella parte alta un'unica piccola finestra con arco a tutto sesto, affiancata da due rilievi lapidei di forma ovale, uno dei quali raffigurante il busto di un personaggio

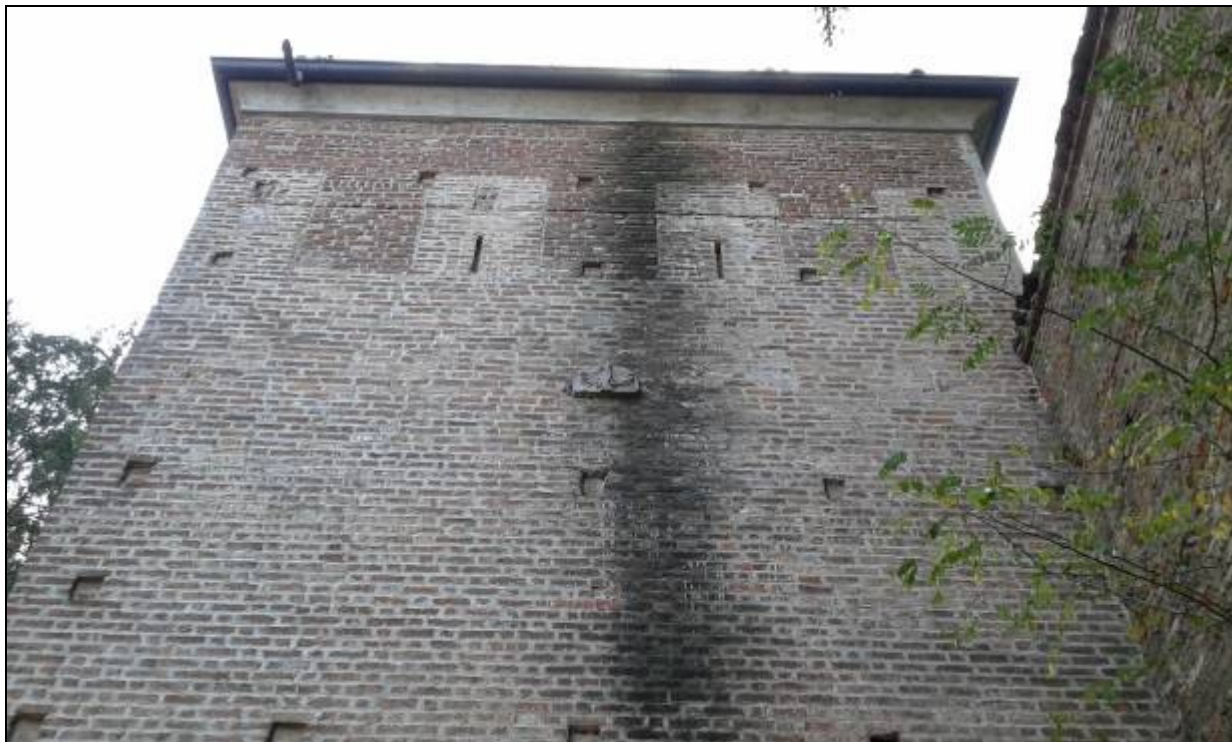
Fig. 31 - Particolare del prospetto settentrionale della torre; nella parte alta del paramento sono visibili i merli a coda di rondine della prima fase della struttura e, murato sotto di essi, il rilievo in pietra raffigurante l'aquila imperiale (foto S. Pruneri).

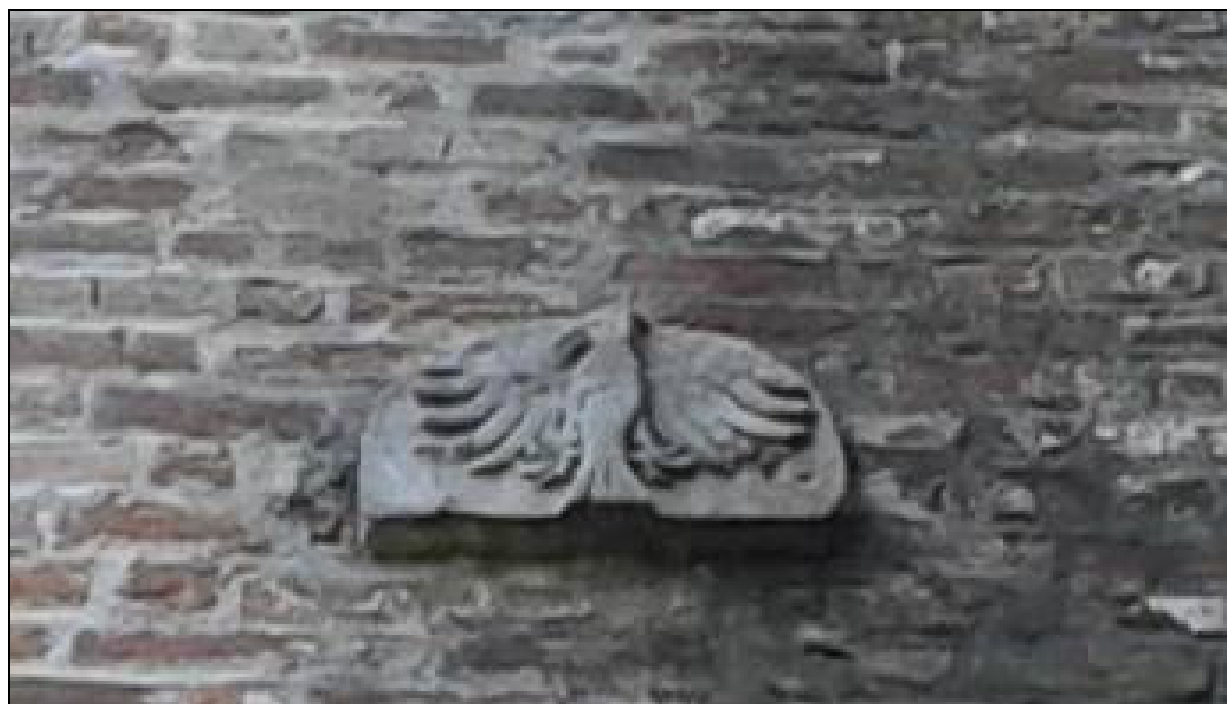
Fig. 32 - Particolare del medesimo rilievo in pietra, proveniente dal demolito castello (foto S. Pruneri).

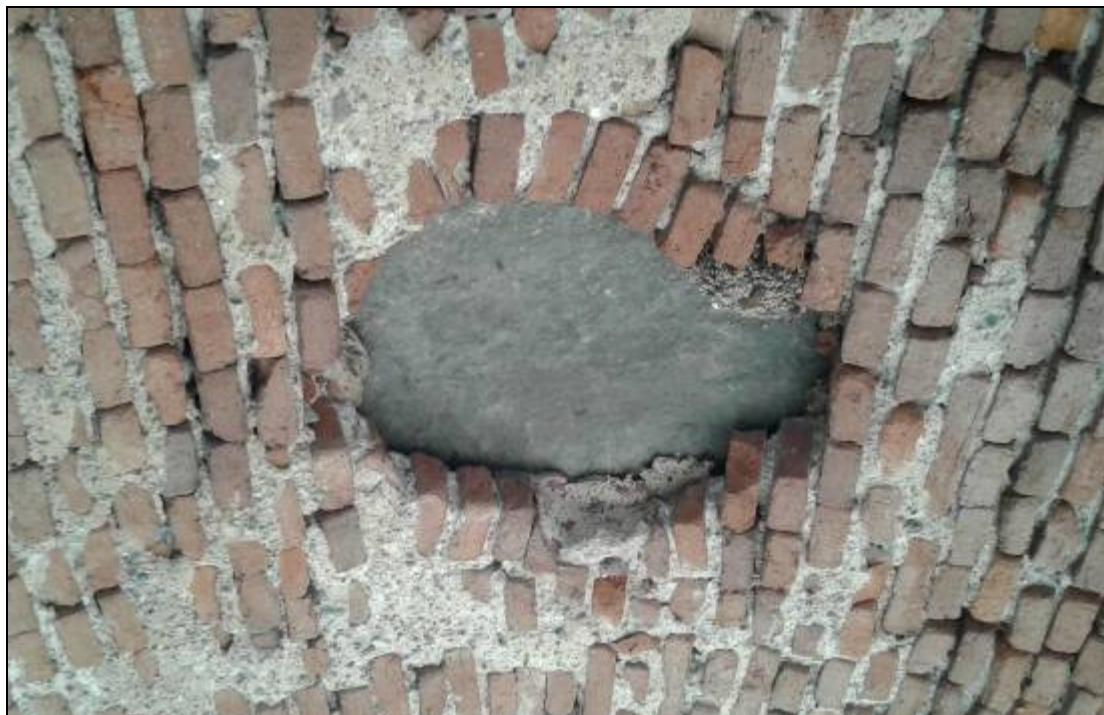
Fig. 35 - Apertura sub-circolare, chiusa da una lastra di pietra, visibile al centro della volta posta alla base della torre (foto M. Malvaso).

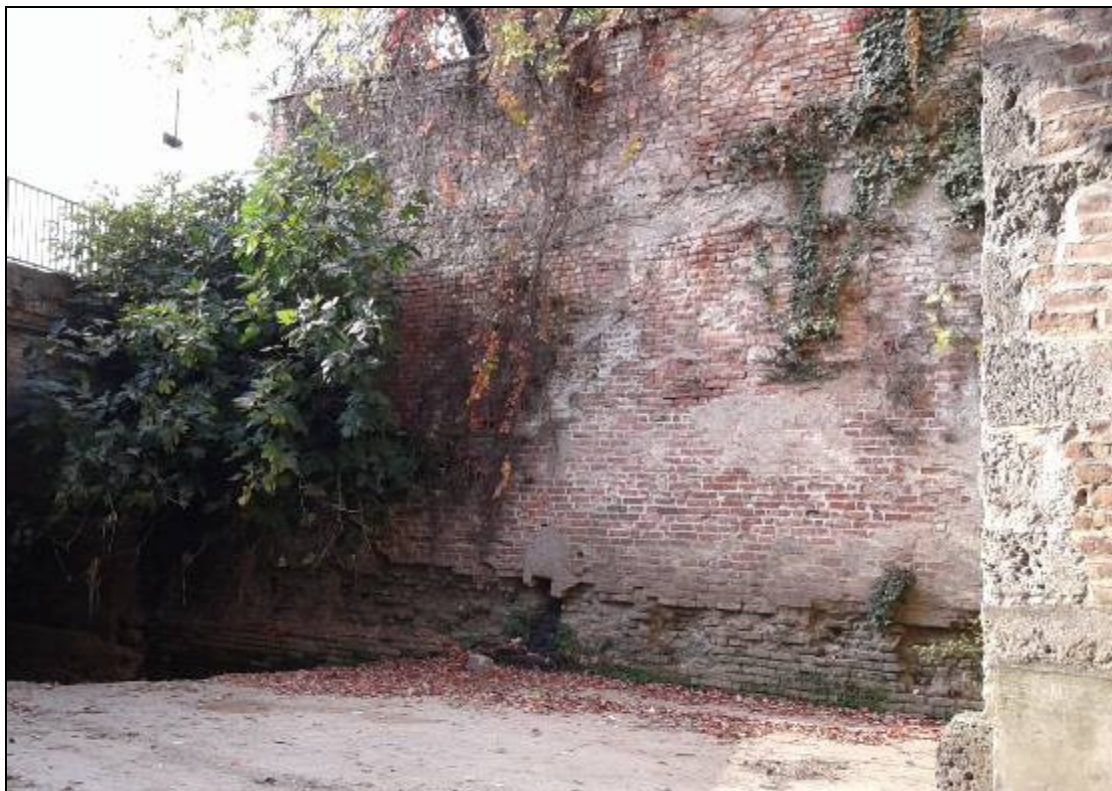
Fig. 37 - Alveo del fiume Lambro. Resti del tratto superstite della cortina difensiva orientale del castello visconteo sono visibili alla base del muro posto a valle della torre, da NE (foto M. Malvaso).

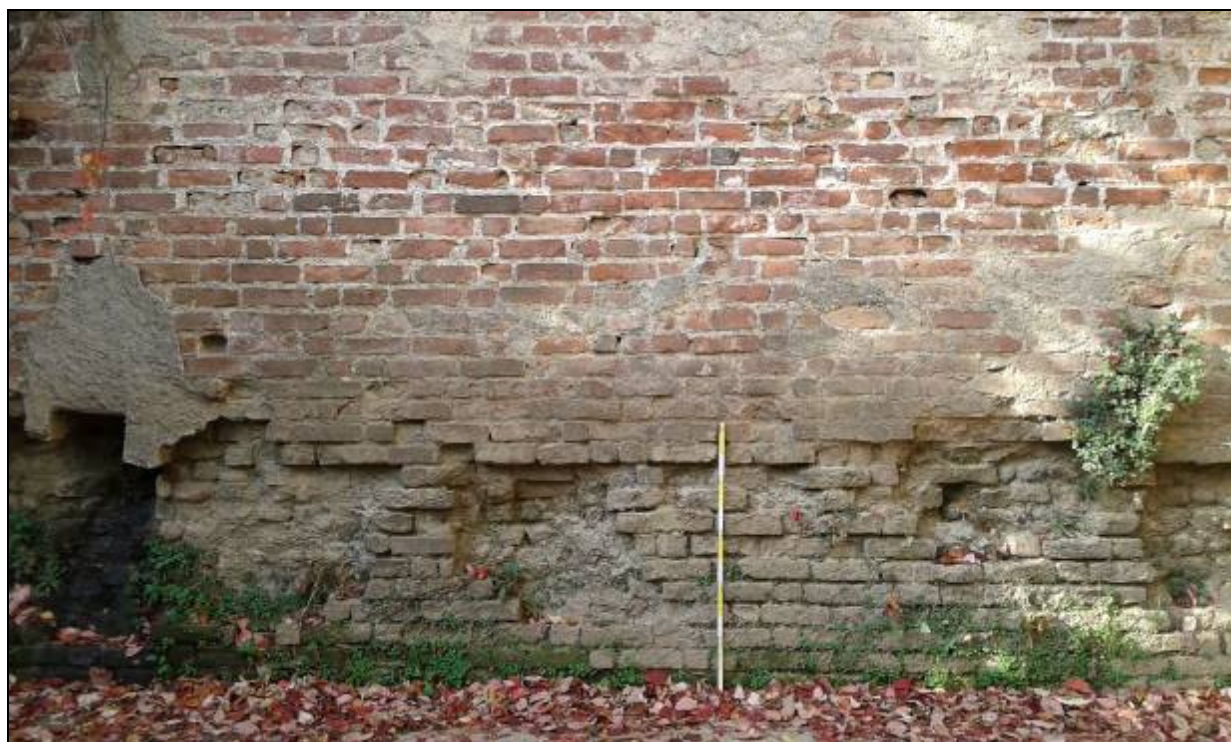
Fig. 38 - Alveo del fiume Lambro. Particolare del paramento della cortina difensiva orientale del castello, da E. In questo punto la base a scarpa delle mura non è visibile, essendo coperta dal fondo in cemento dell'alveo artificiale (foto S. Pruneri).

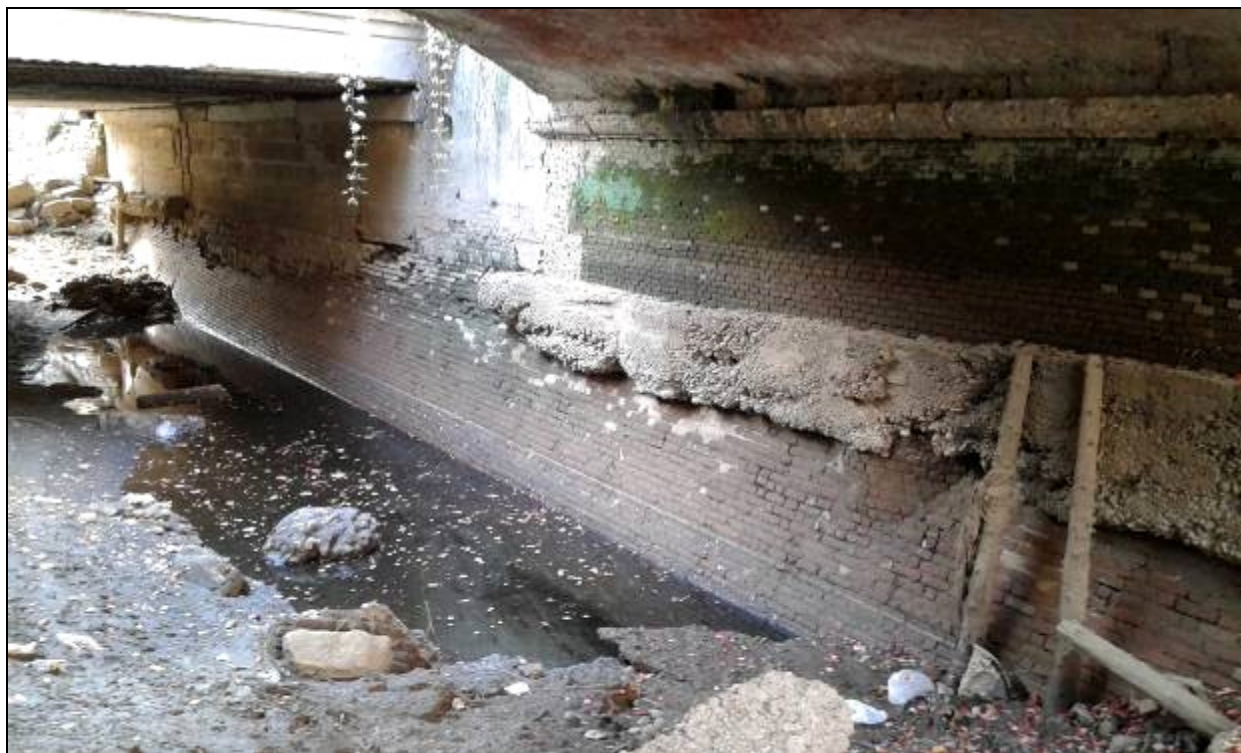
Fig. 39 - Alveo del fiume Lambro. Al di sotto del ponte di via Azzone Visconti (in primo piano) e del ponte ferroviario ad esso parallelo, si conserva, all'interno di una porzione di alveo priva della copertura in cemento, un tratto della base a scarpa delle mura orientali del castello, lungo una quarantina di metri. Da NE (foto S. Pruneri).

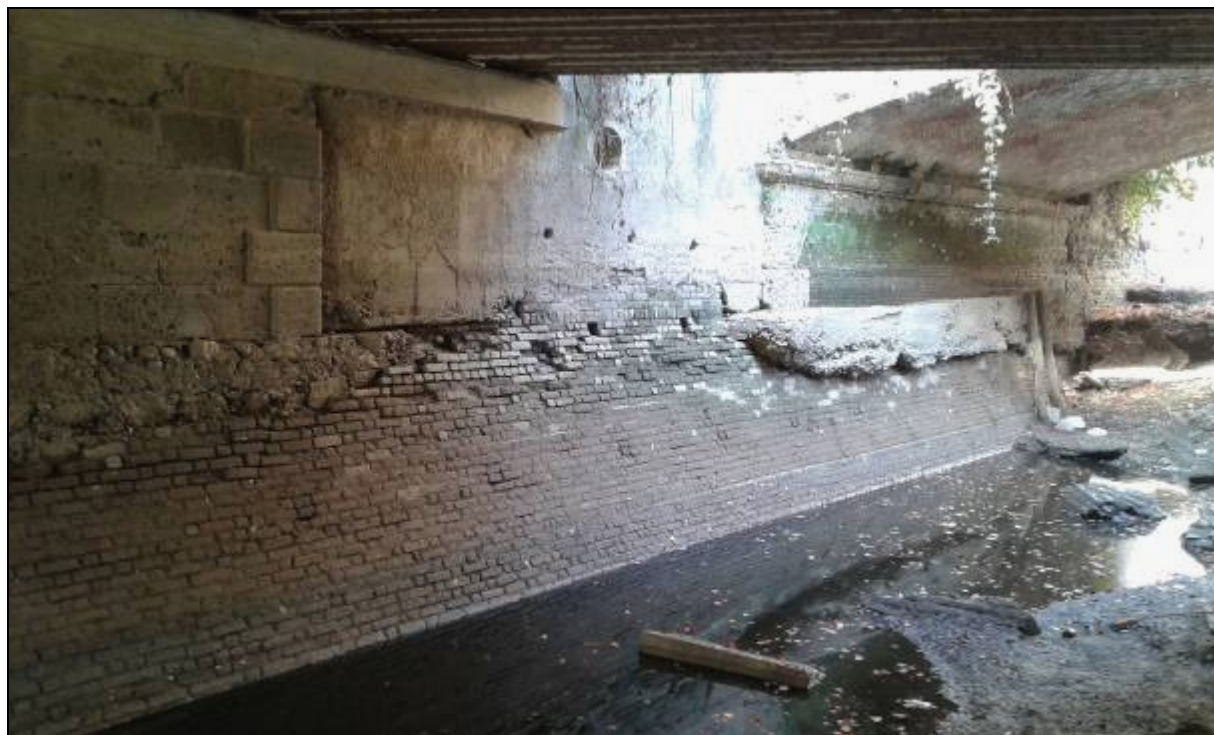
Fig. 40 - Alveo del fiume Lambro. Altra inquadratura della base a scarpa del medesimo tratto di mura del castello, da SE (foto M. Malvaso).

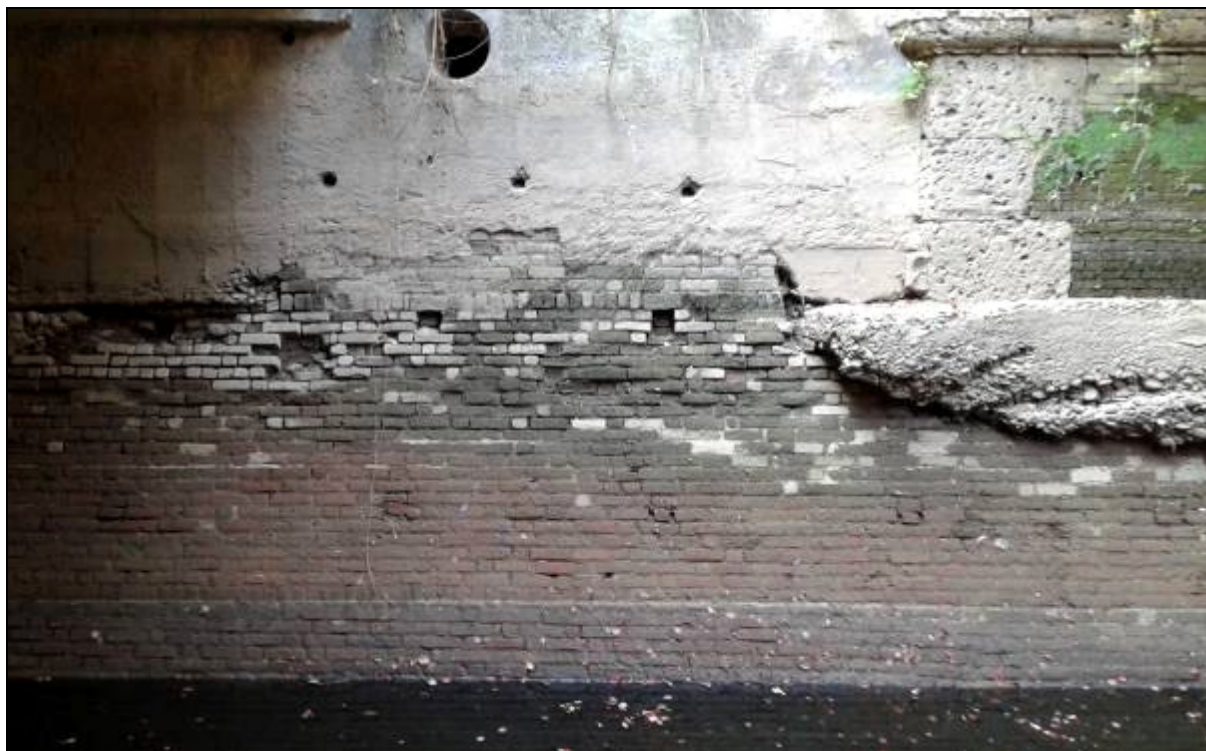
Fig. 41 - Alveo del fiume Lambro. Particolare del paramento in laterizi della base a scarpa delle mura orientali del castello, da E (foto S. Pruneri).

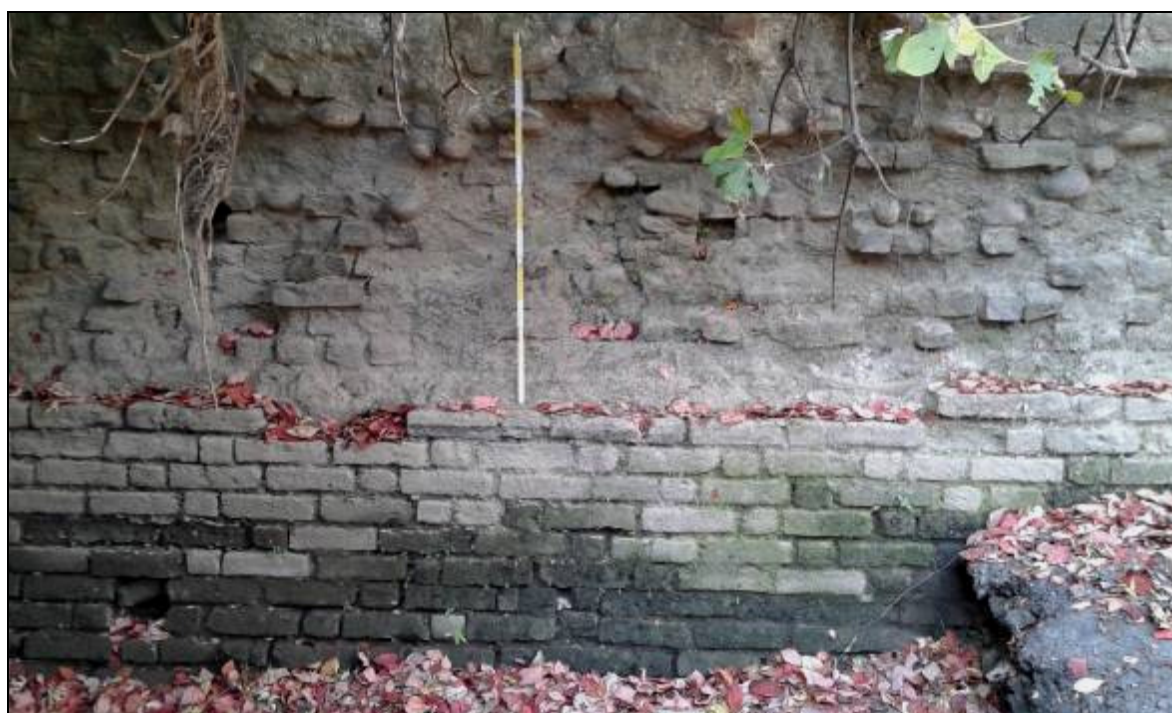
Fig. 42 - Alveo del fiume Lambro. Altra porzione del tratto orientale delle mura del castello, da E. Sopra il paramento in laterizi della scarpa emerge il sottostante riempimento a sacco del muro, in ciottoli e laterizi di reimpiego legati da malta abbondante. Da E (foto S. Pruneri).

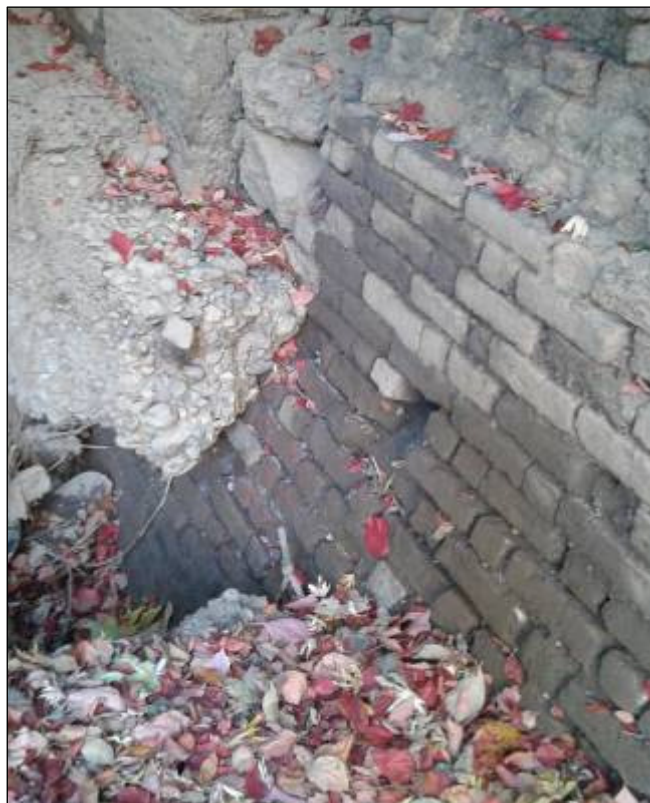
Fig. 43 - Alveo del fiume Lambro. Altro particolare della medesima struttura, da N (foto M. Malvaso).

A valle della suddetta torre (e in buona parte al di sotto del ponte di via Azzone Visconti e di quello attiguo della ferrovia) si conserva ancora parte della cortina difensiva orientale del castello, visibile per una lunghezza totale di 52 m e un'altezza massima di 2,80 m ca. (*cf. figg. 26, 37-43*). Tale struttura, documentata durante alcune ricognizioni svolte nell'alveo asciutto del Lambro, si sviluppa lungo la sponda idrografica destra del fiume con orientamento da NNO a SSE, presentando paramento in laterizi e, visibile nel tratto sotto i due ponti, basamento a scarpa (quest'ultimo esteso per una lunghezza di una quarantina di metri e un'altezza di 1,70 m circa); i mattoni del paramento (modulo: 0,25 x 0,10 x 0,06 m) sono disposti in corsi regolari, mentre in alcune porzioni della struttura muraria è visibile anche il retrostante riempimento a sacco, formato da laterizi di reimpiego e ciottoli legati da malta abbondante (*cf. fig. 42*).

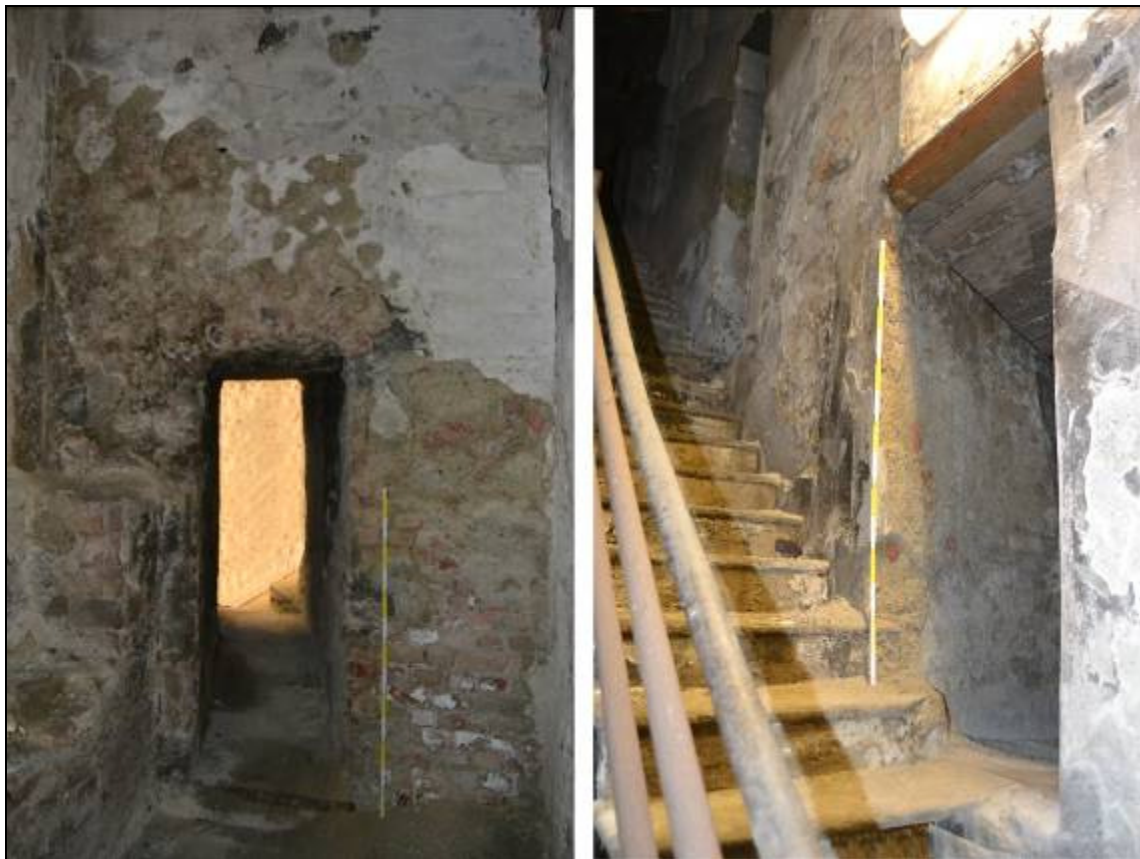
Fig. 45 - Sotterranei della Rinascente. Due inquadrature, rispettivamente riprese da S e da NO, dell'imponente struttura muraria (di 2,35 m di spessore) riferibile al prospetto S del palazzo del castello. Lo stretto cunicolo di passaggio è stato ricavato in rottura di muro in epoca successiva (*foto S. Pruneri*).
