COSIO (SO). IL CASTELLO DEI VICEDOMINI IPOTESI RICOSTRUTTIVA

Stefano Pruneri¹

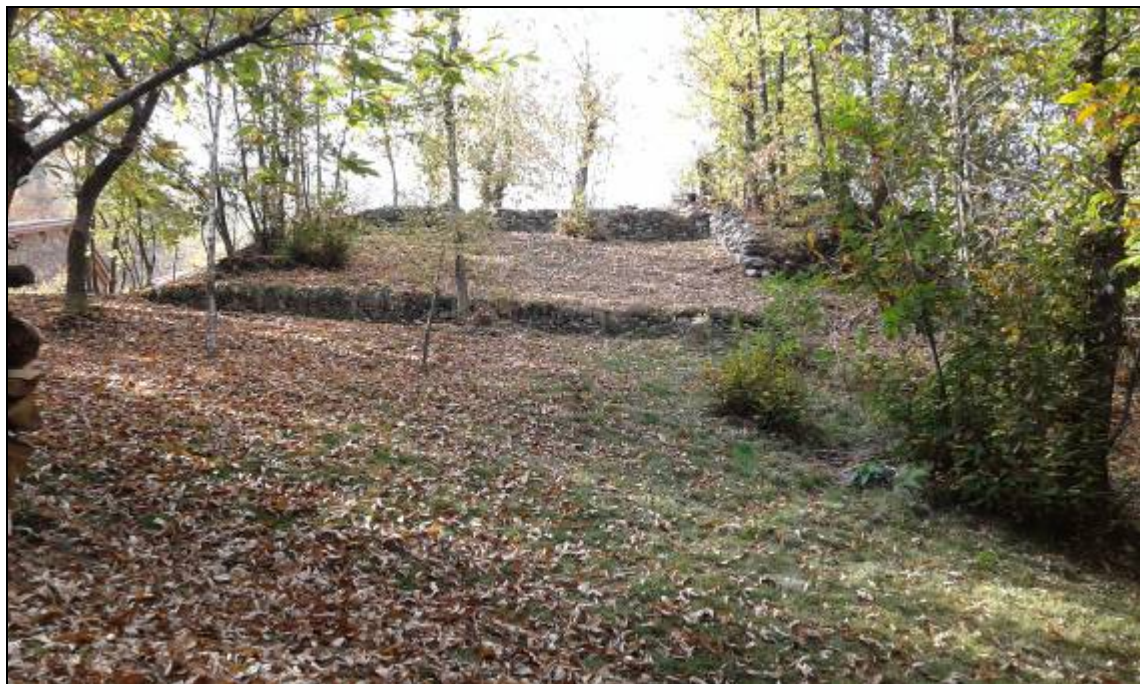
Fig. 5 - Il declivio orientale del dosso sul quale sorgeva il castello dei Vicedomini, da E; questo settore era difeso da una 'forte muraglia' a terrapieno¹⁶ (foto S. Pruneri).

La prima struttura muraria (**US 1**) è stata individuata lungo il fianco orientale di tale sommità (*cf. fig. 5*), in corrispondenza del margine E del prato da sfalcio quivi esistente (*cf. fig. 7*); di questa struttura (*cf. figg. 8-11*), avente orientamento da NNE a SSO, è visibile solo il paramento del fianco orientale, rivolto verso valle, per una lunghezza di 3,50 m circa. Esso, che si conserva per un'altezza massima visibile di 1,30 m, è formato da pietre disposte in corsi abbastanza irregolari e legate da malta biancastra di consistenza relativamente tenace; in prossimità della sua base sono visibili i resti di una risega (*cf. fig. 11*), che si conserva per una lunghezza di 1,90 m ca., un'altezza massima di 0,75 m e una larghezza compresa tra 0,10 e 0,22 m. Lo spessore del muro non è attualmente determinabile, in quanto coperto dalla cotica erbosa e dal livello di *humus*.

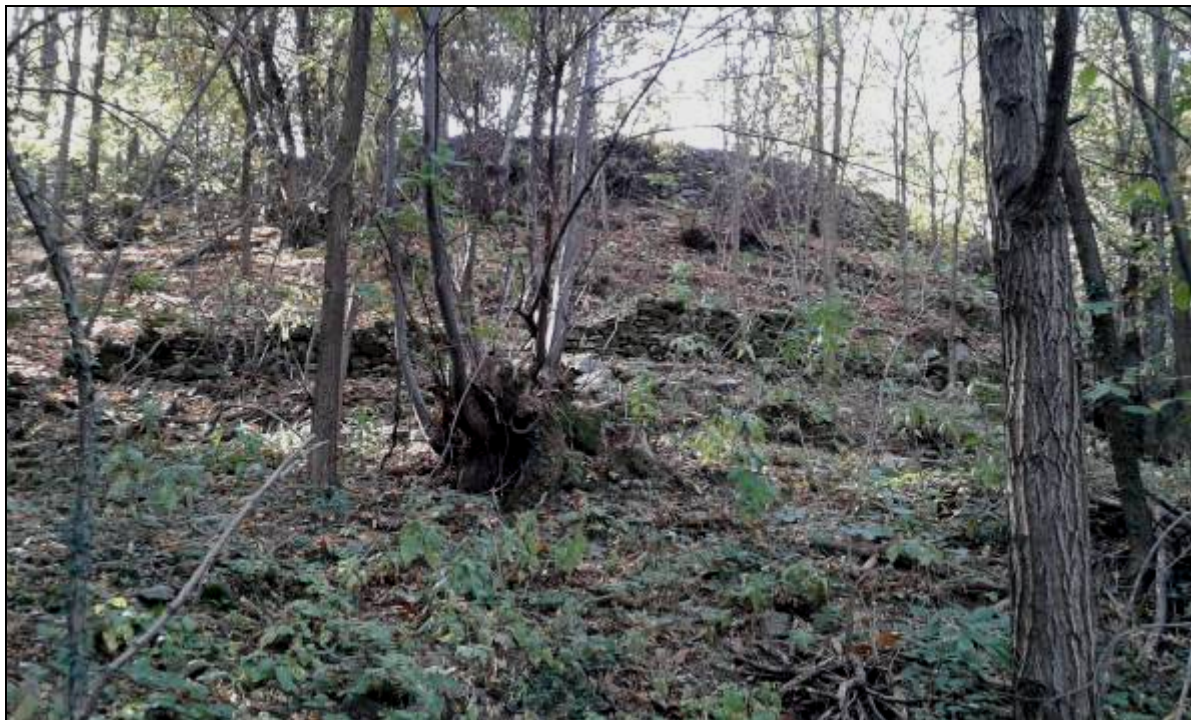
Fig. 6 - Il declivio settentrionale del dosso del castello, da N; anche questo settore, come quello orientale, era difeso da una 'muraglia' dotata di terrapieno¹⁷ (foto S. Pruneri).

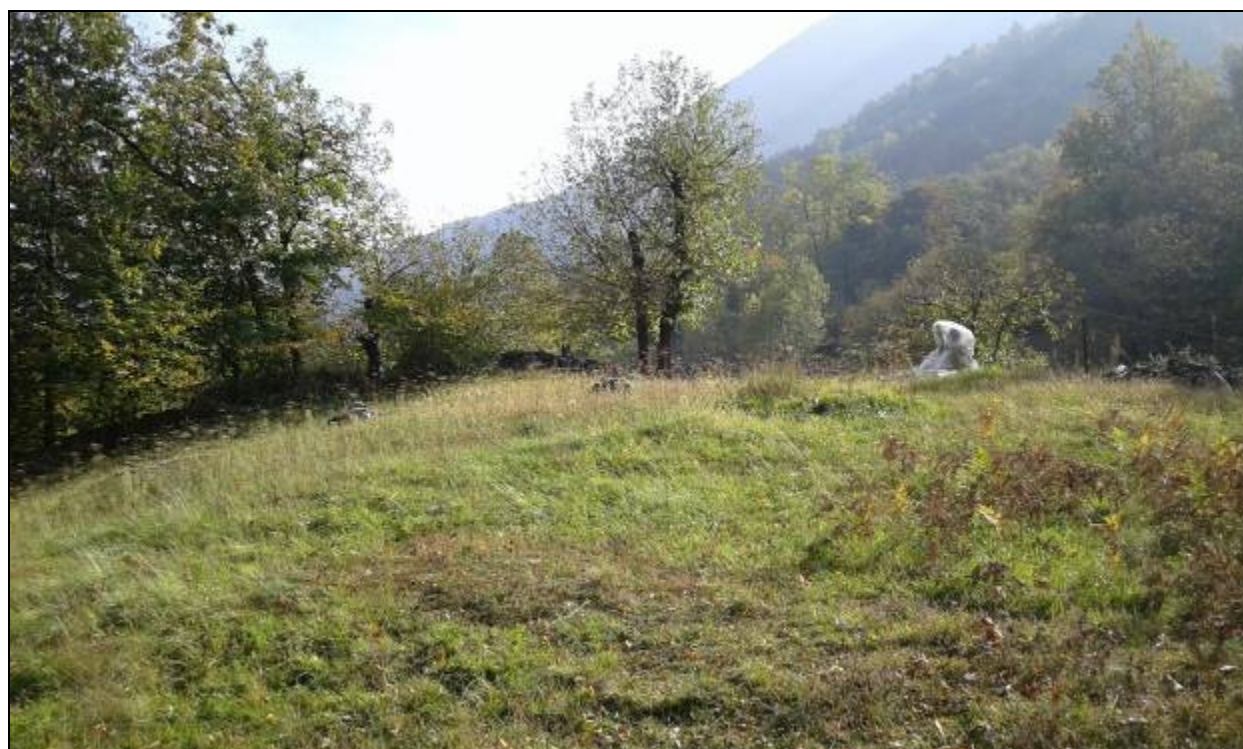
Fig. 7 - Il settore orientale della sommità del dosso del castello, oggi occupato da un'area a prato, da ONO (foto S. Pruneri).

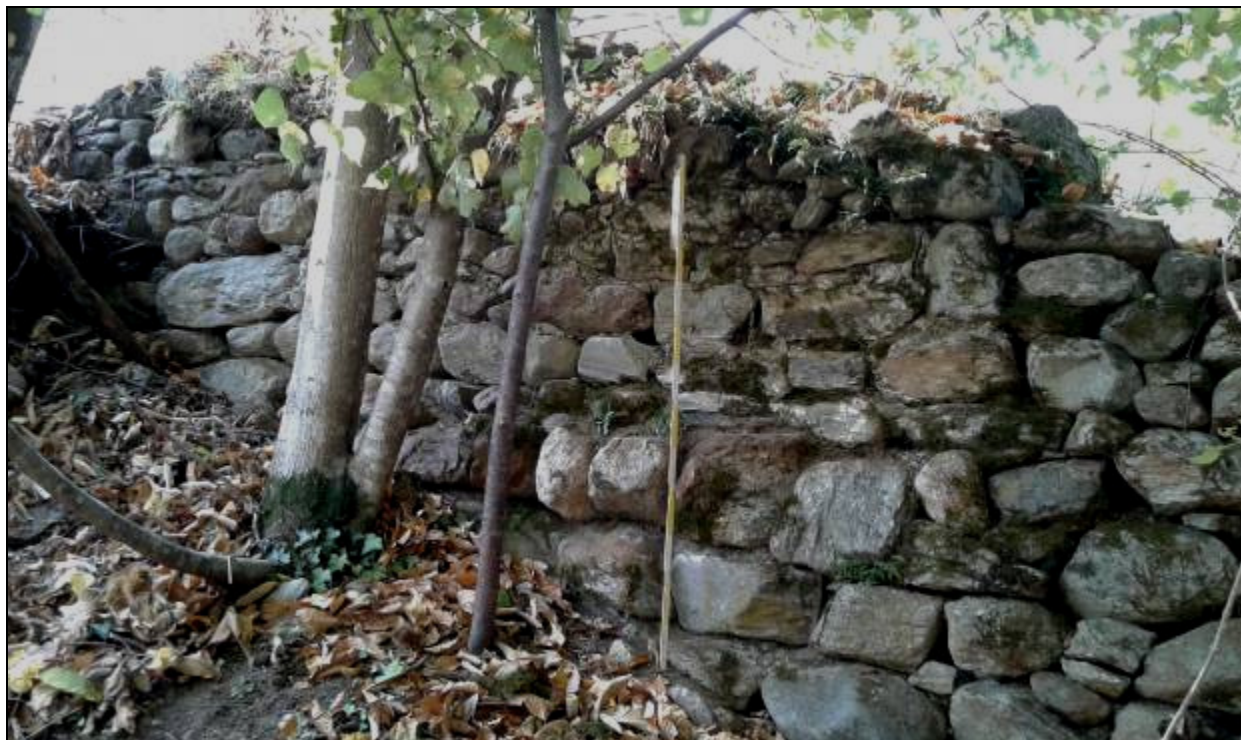
Fig. 8 - La struttura muraria US 1, da ENE (foto S. Pruneri).

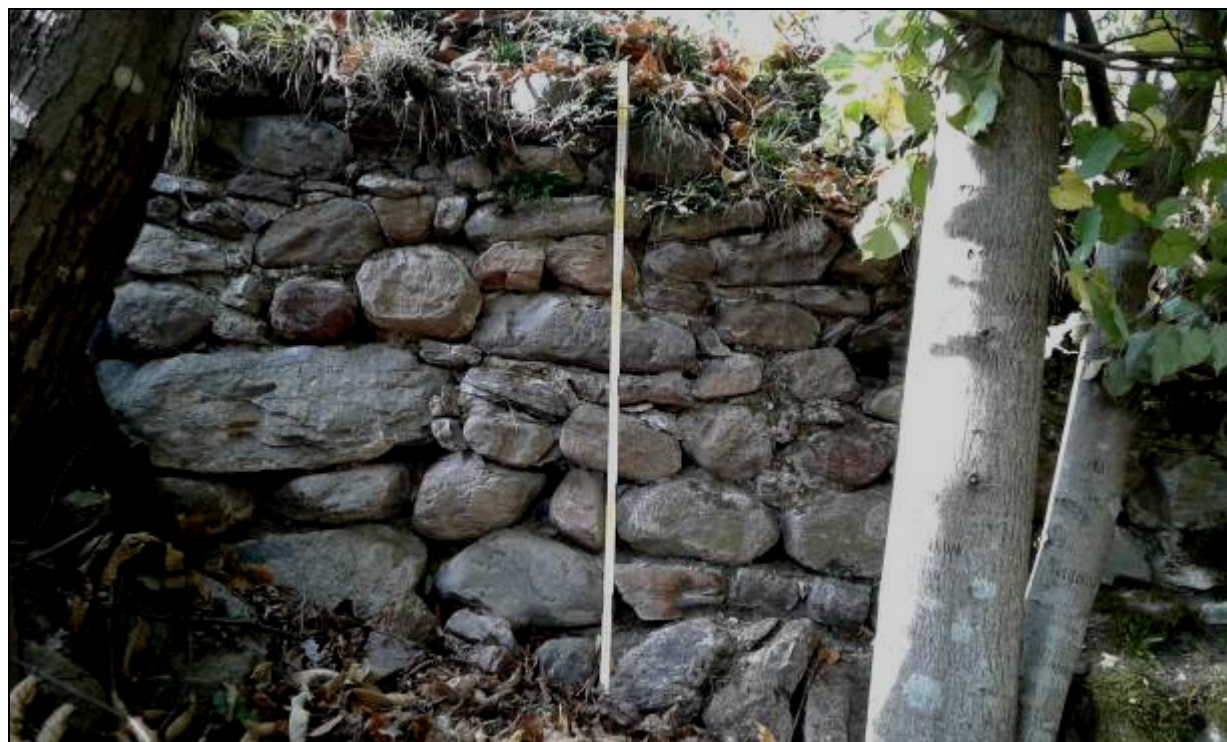
Fig. 9 - Particolare del paramento della porzione meridionale di US 1, da E (foto S. Pruneri).

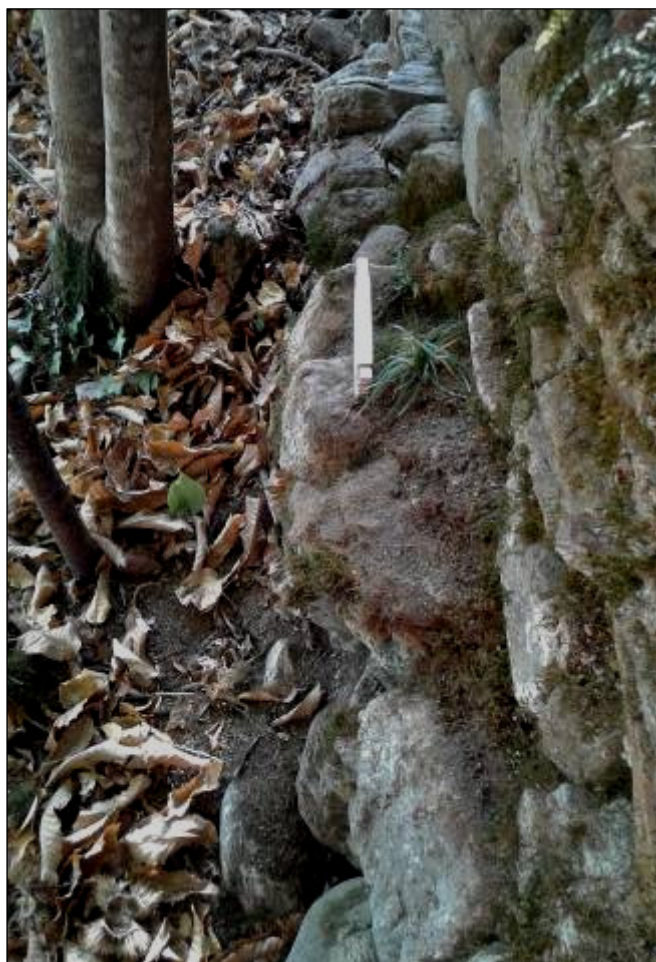
Fig. 11 - Particolare della risega del muro US 1, da NNE (foto S. Pruneri).

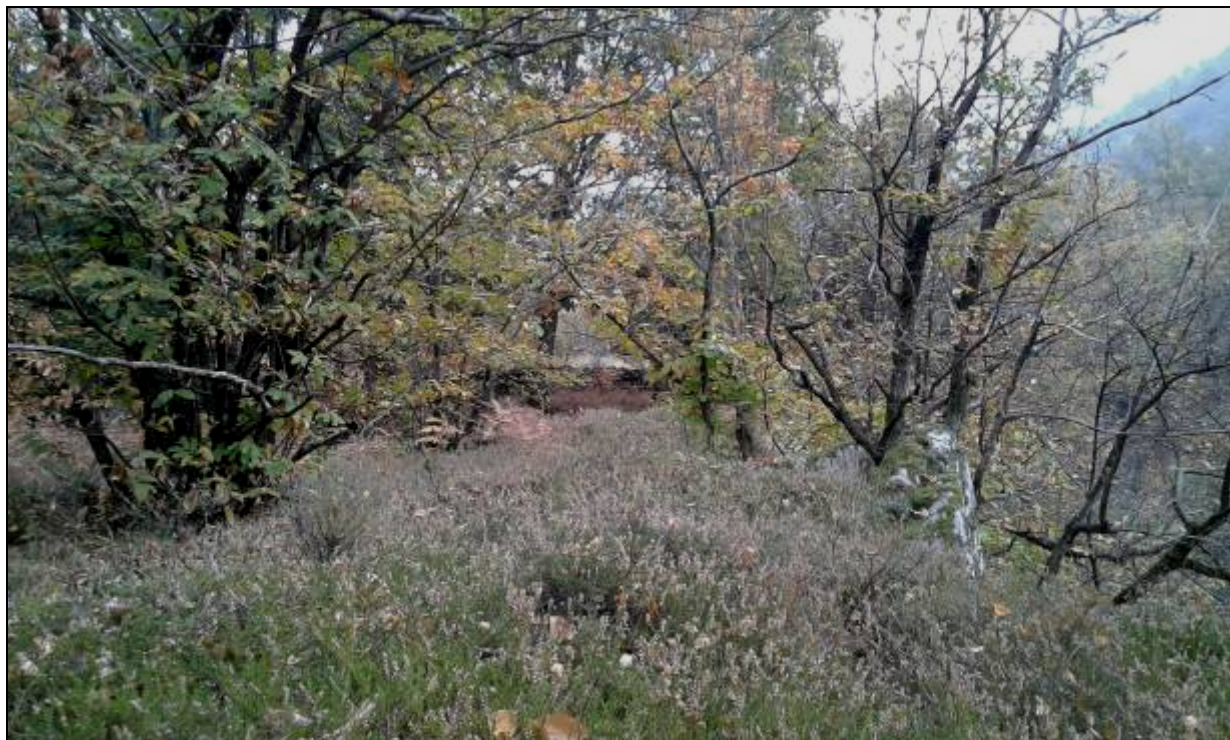
Fig. 12 - Il settore occidentale della sommità del dosso del castello, da O (foto S. Pruneri).

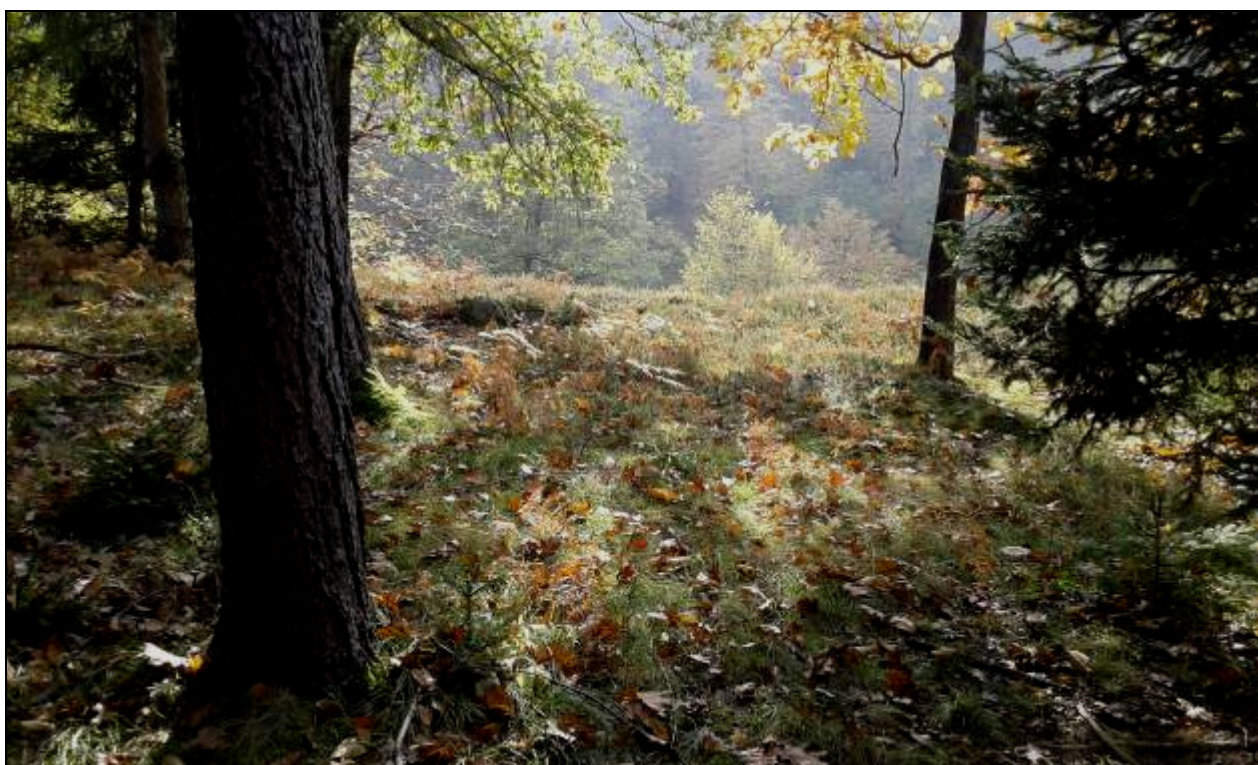
Fig. 13 - Altro particolare del settore occidentale, da N (foto S. Pruneri).

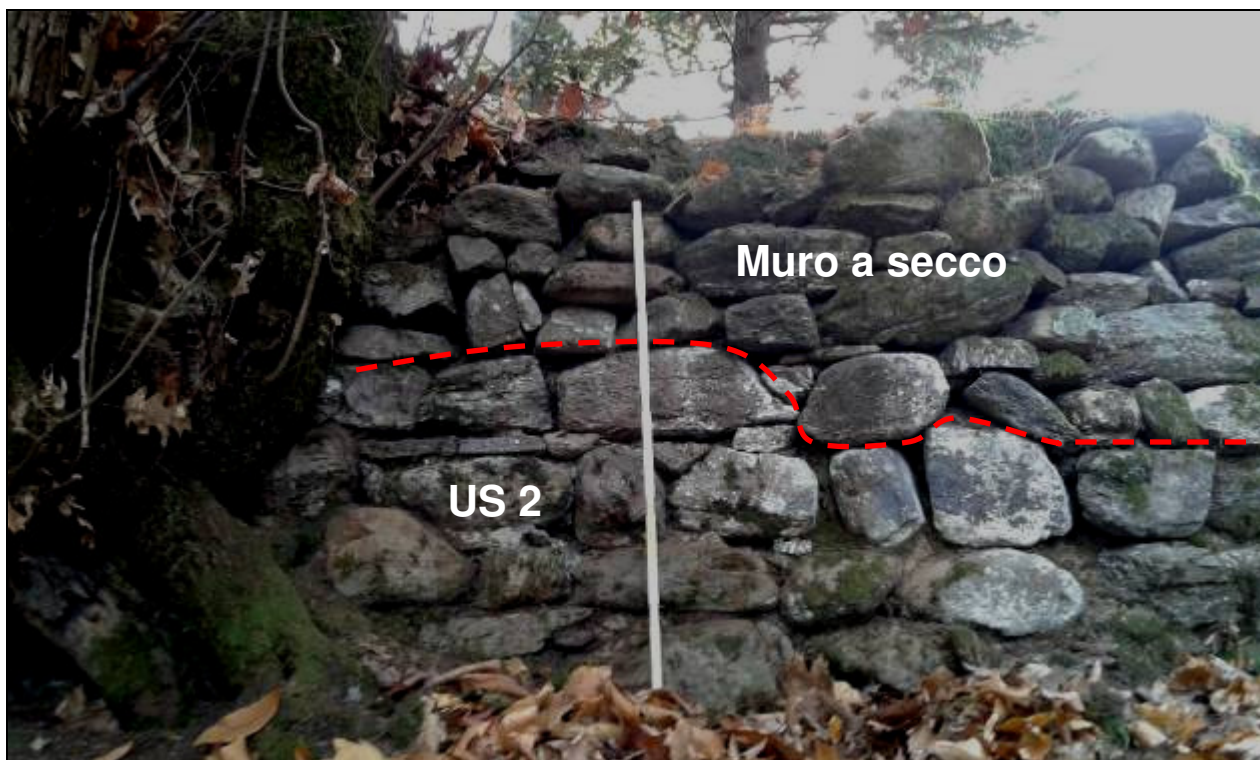
Il paramento della struttura **US 2** (*cf. fig. 14*), in pietre disposte su quattro corsi regolari visibili, legate da malta di colore biancastro e consistenza abbastanza tenace, si conserva per una lunghezza E-O di 1,25 m e un'altezza di 0,70 m (su un'altezza totale di 1,14 m, tenendo conto del muro a secco soprastante).

Fig. 14 - Il paramento della struttura muraria US 2, da N (foto S. Pruneri).

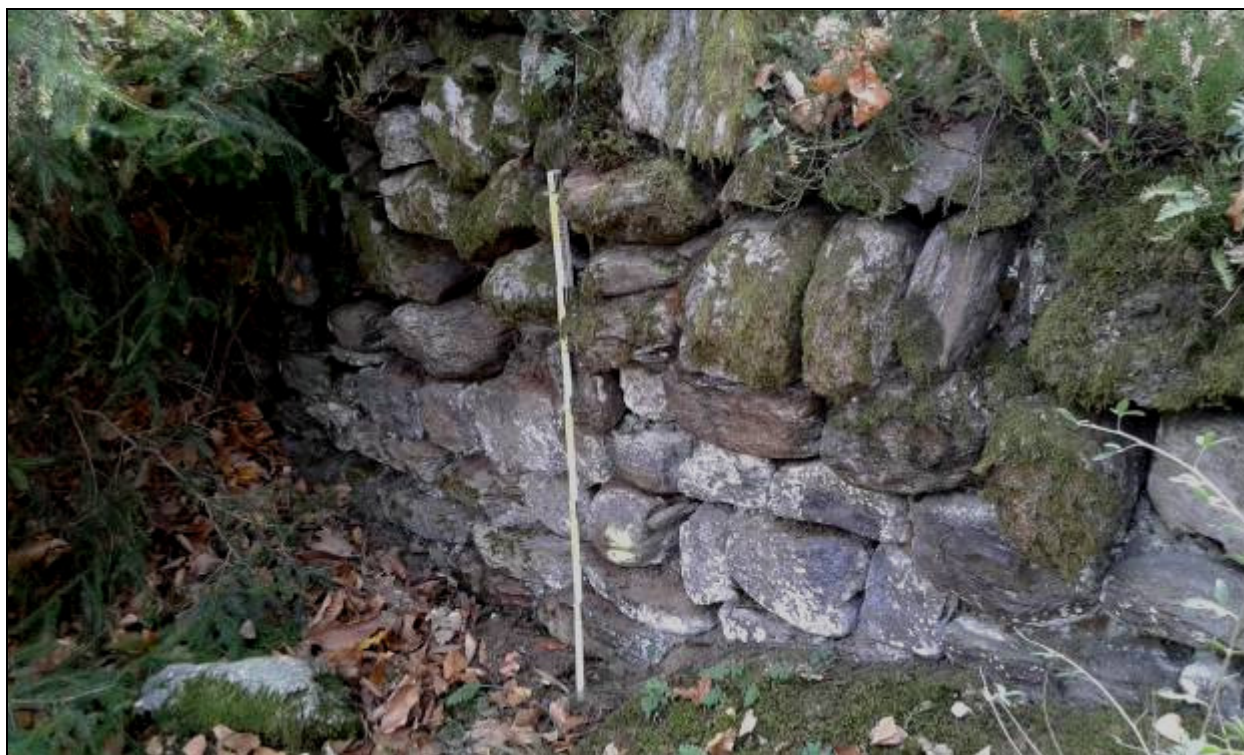
L'altra struttura muraria (**US 3**), posta ad una distanza rispetto alla precedente di una quindicina di metri verso O, presenta caratteristiche analoghe (*cf. figg. 15-17*), con 5 corsi regolari visibili, lunghezza E-O di 2,58 m e altezza di 0,54 m (su un'altezza totale di 1,40 m ca.).

Fig. 15 - La struttura muraria US 3, da ONO (foto S. Pruneri).

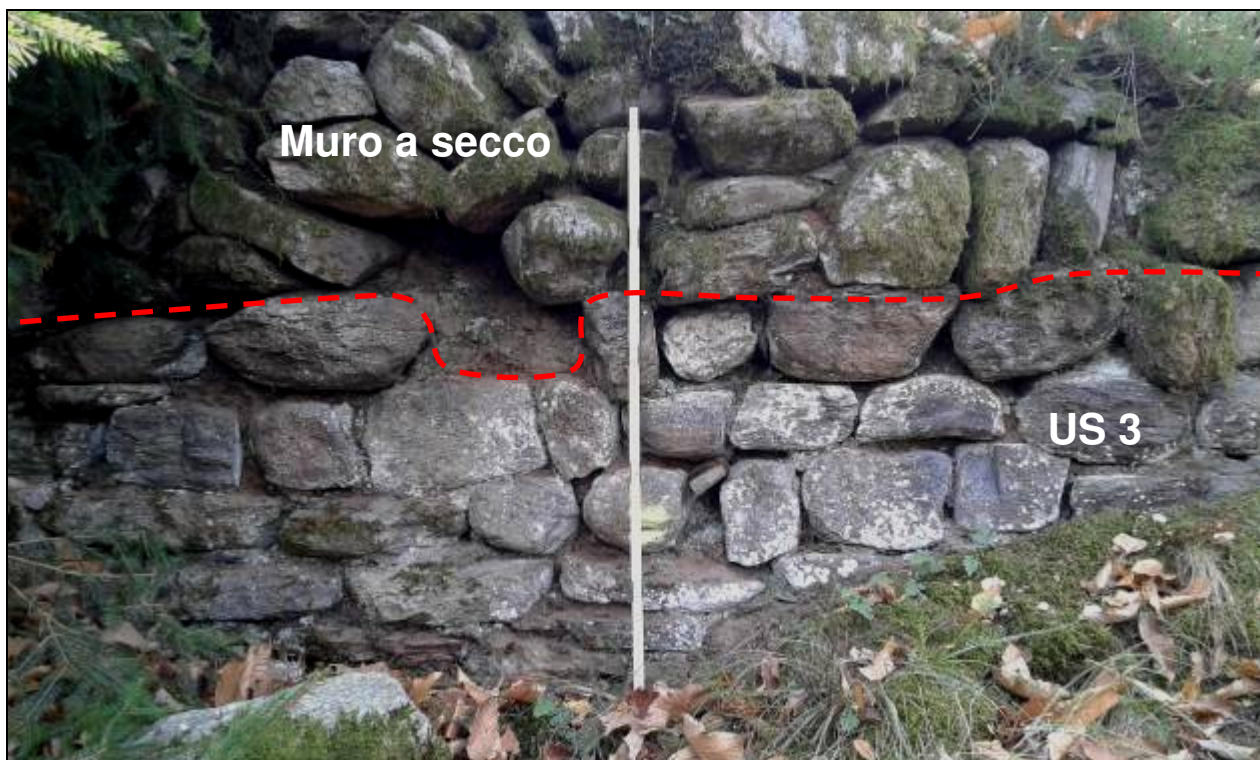
Fig. 16 - Particolare del paramento di US 3, da N (foto S. Pruneri).

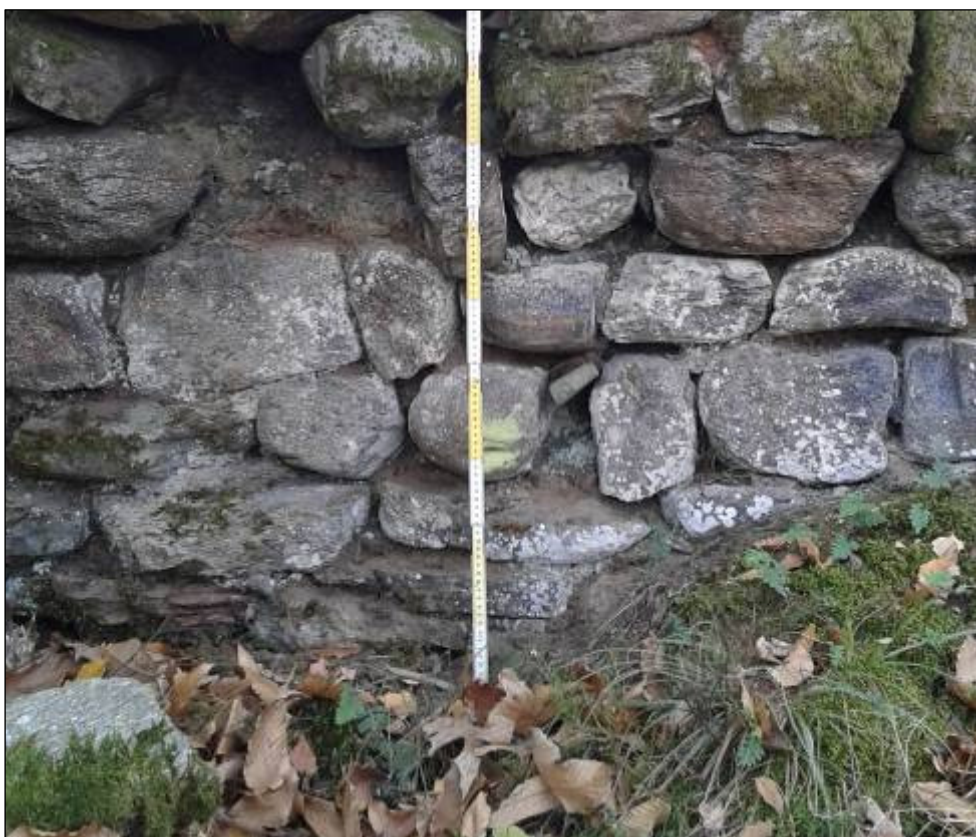
Fig. 17 - Altro particolare del medesimo paramento, da N (foto S. Pruneri).

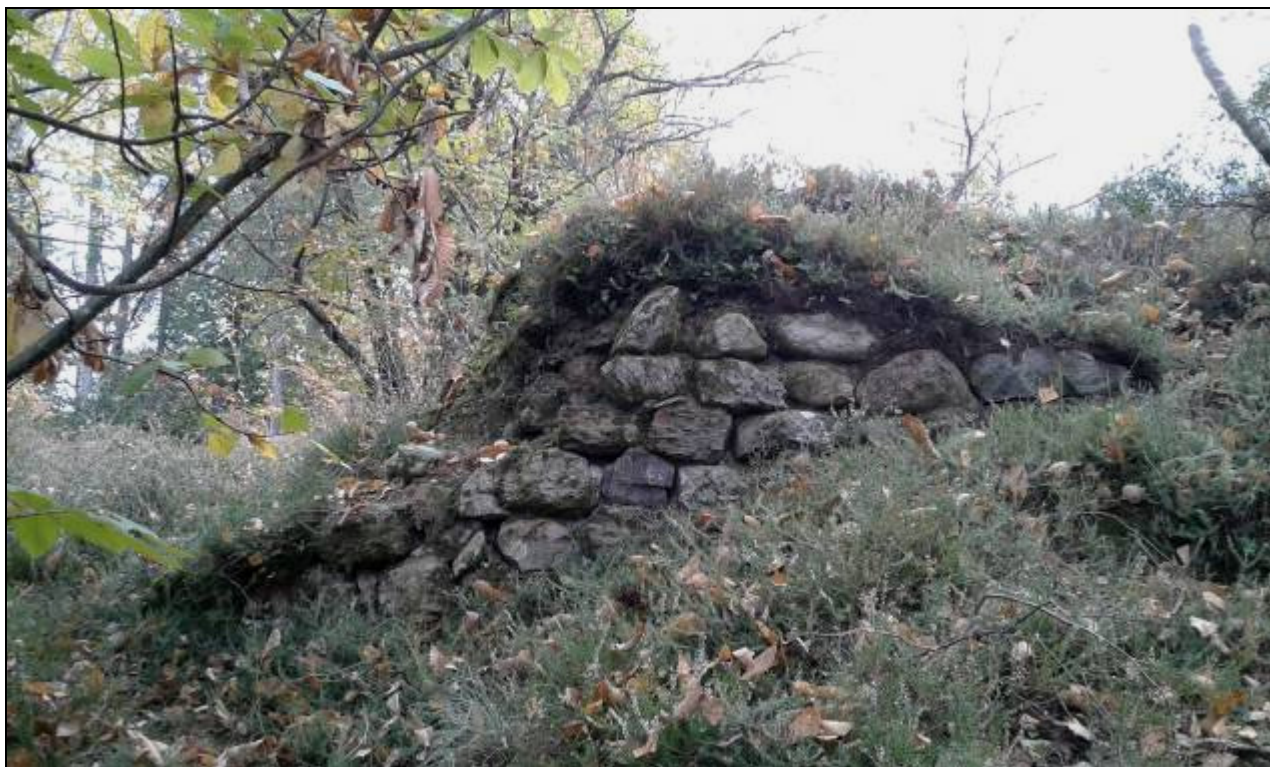
Una quarta struttura (**US 4**), orientata da NNE a SSO e dunque quasi perpendicolare alle altre due, delimita invece la porzione O della sommità del colle in direzione del sottostante declivio occidentale, andando ad esaurirsi in corrispondenza della vicina parete rocciosa, che precipita nella valletta del torrente Cosio. Il paramento di US 4 (*cf. figg. 18-19*) è visibile solo in corrispondenza del suo fianco O, per una lunghezza di 2,80 m e un'altezza compresa tra 0,21 e 0,95 m. Anche in questo caso le pietre, di dimensioni piuttosto costanti, appaiono disposte in sei corsi regolari e legate da una malta simile a quella delle altre strutture.

Fig. 18 - La struttura muraria US 4, da O (foto S. Pruneri).

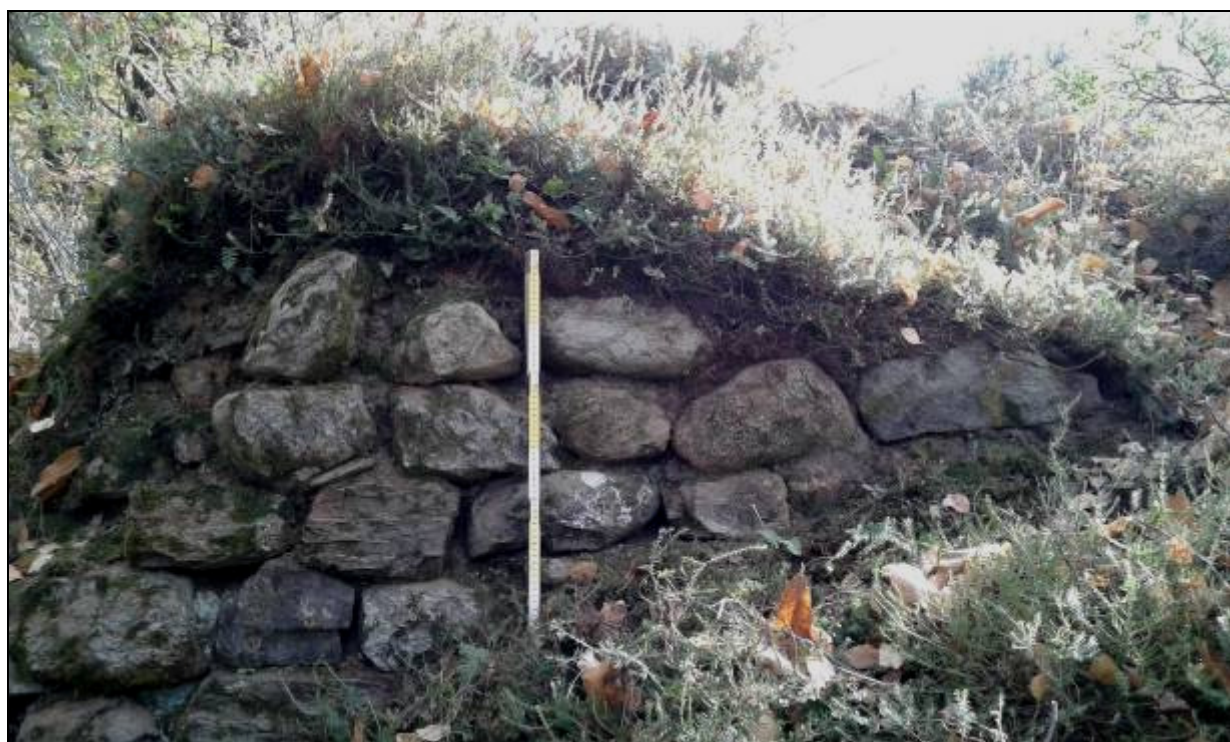
Fig. 19 - Particolare del paramento di US 4, da O (foto S. Pruneri).

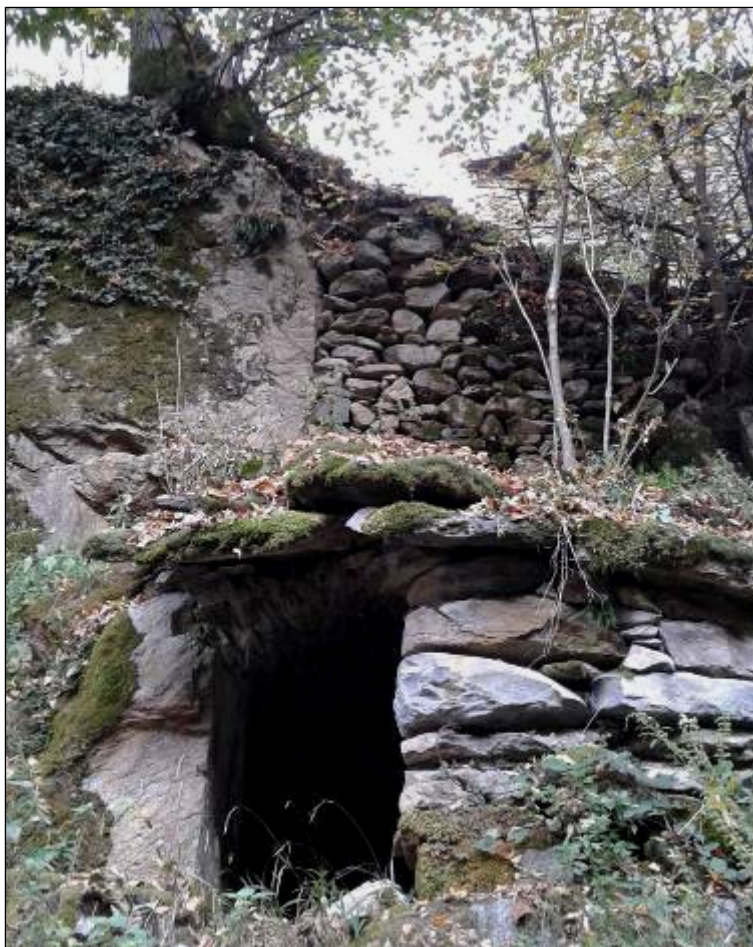
Durante le ricognizioni è stata inoltre individuata, in prossimità del limite O della sella meridionale, una porzione di roccia *in situ* tagliata artificialmente in senso verticale (*cf. fig. 20*), alla quale è stato addossato, successivamente e in epoca imprecisata, un piccolo vano in muratura con copertura a volta; tale opera di sbancamento coinciderebbe dal punto di vista topografico con l'angolo SO dell'ipotizzata cortina difensiva che circondava la sommità del dosso.

Fig. 20 - La roccia tagliata artificialmente in senso verticale, visibile presso il limite O della sella meridionale, da OSO (foto S. Pruneri).

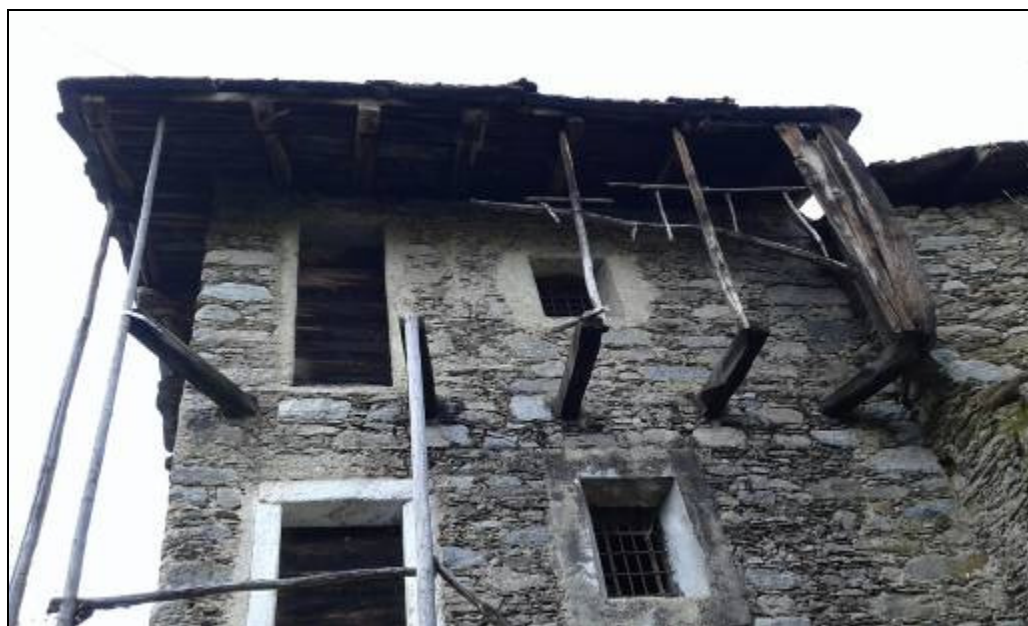
Per quanto riguarda il fossato menzionato dall'Orsini, non ne è stata per ora trovata traccia, ma dato che difendeva l'altura del castello verso S, separandola "*dal resto del monte*", i suoi resti dovrebbero verosimilmente trovarsi sepolti in corrispondenza della sella meridionale, al di sotto degli edifici rustici esistenti, realizzati con buona probabilità utilizzando le pietre del demolito castello (*cf. figg. 21-23*).

Fig. 21 - Particolare di uno degli edifici rustici in rovina di località *Castello*, da E (foto S. Pruneri).

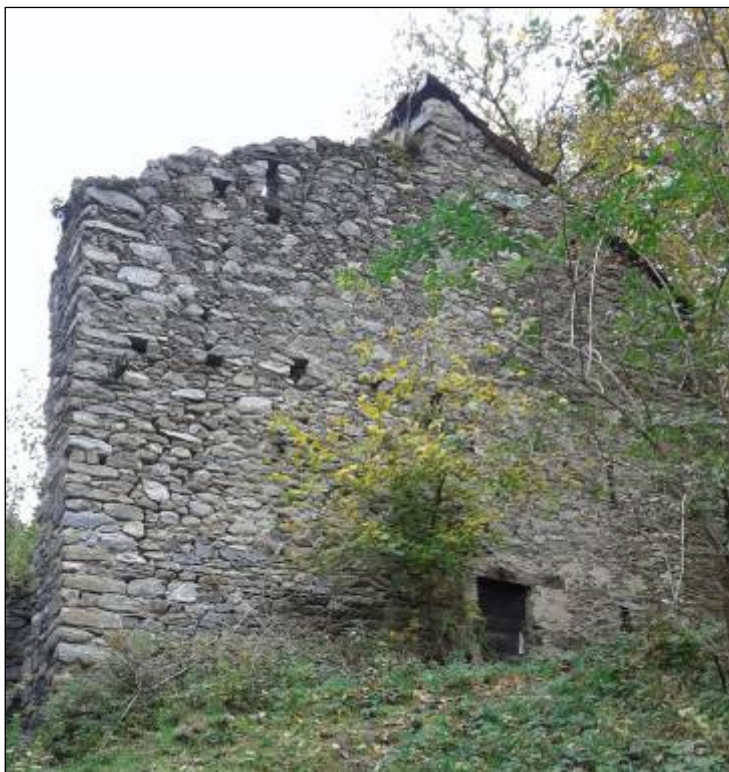
Fig. 22 - I ruderi di un altro edificio della medesima località, da O (foto S. Pruneri).

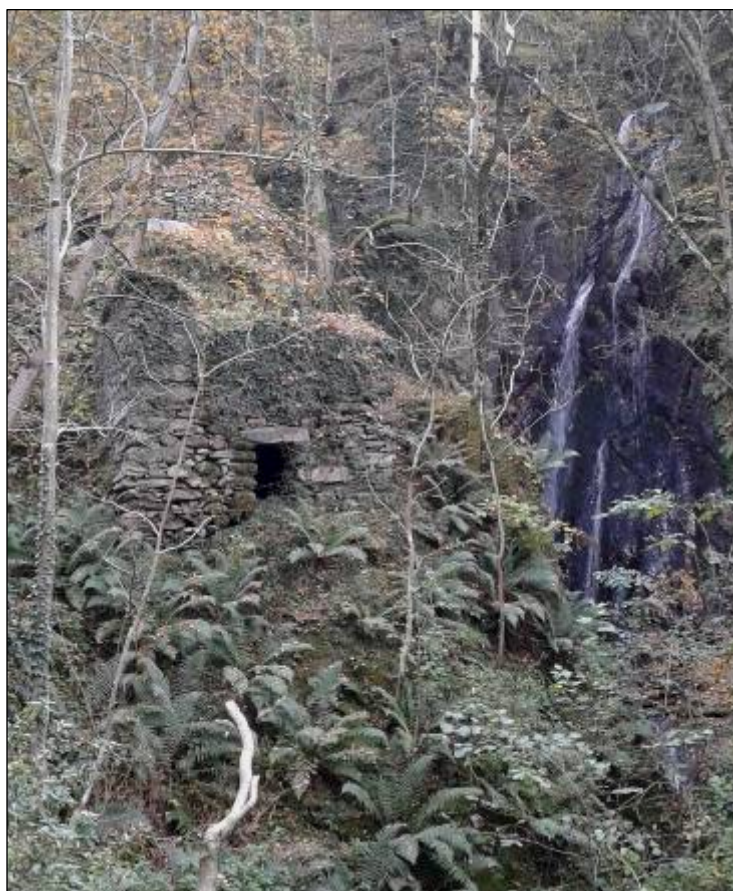
Fig. 23 - Resti di un mulino nella valletta del torrente Cosio, a occidente del nucleo di rustici di località *Castello*, da NNO (foto S. Pruneri).

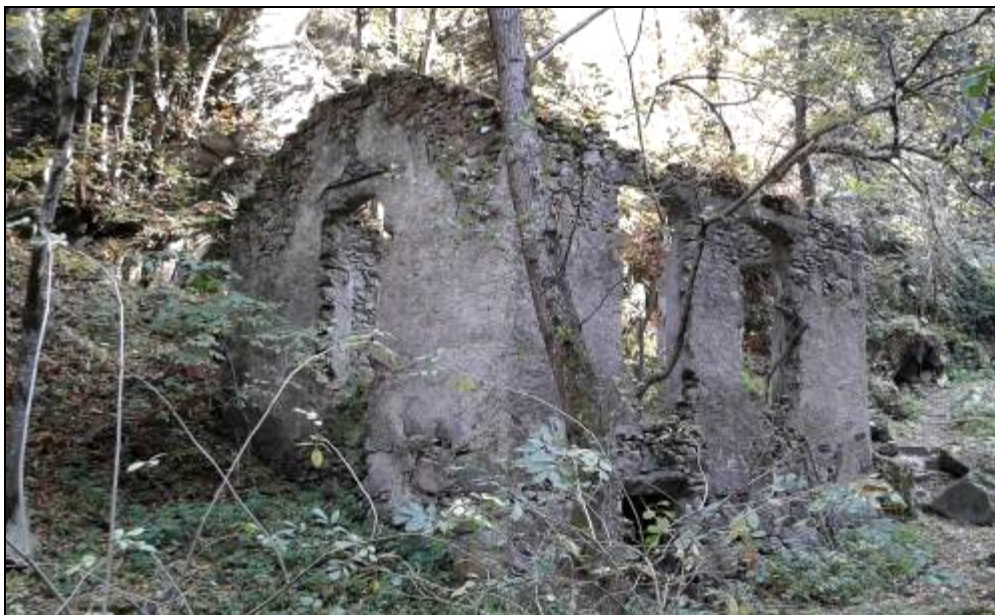
Fig. 24 - Le rovine del *Mulin del Pedru* sorgono nella valletta del torrente Cosio, alla base della scoscesa parete rocciosa che delimita l'altura del castello verso SO, da O (foto S. Pruneri).

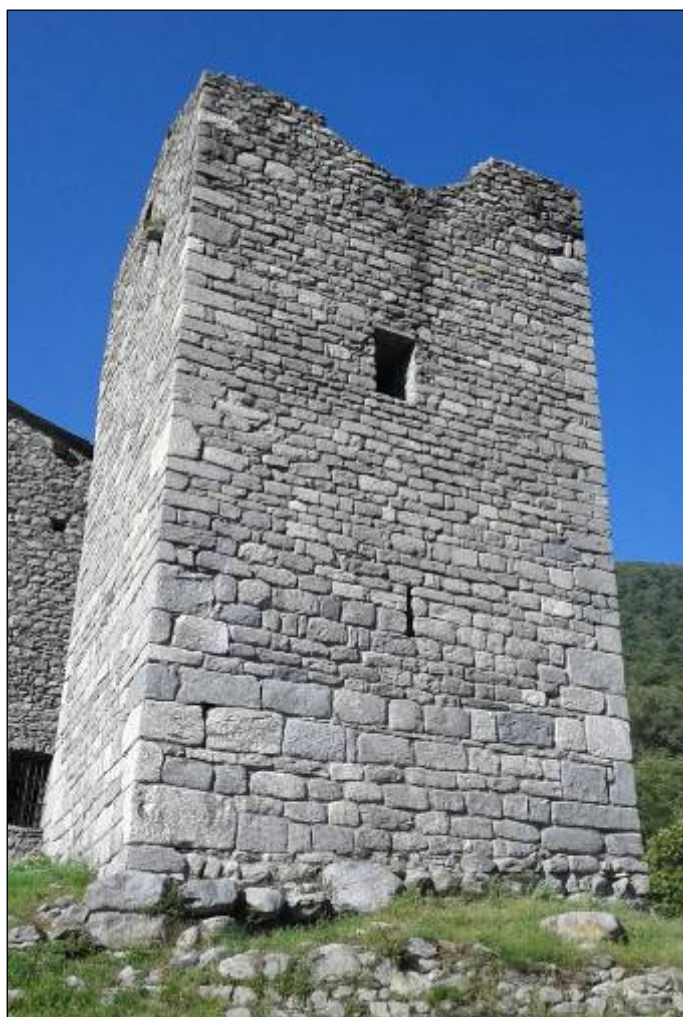
Fig. 25 - La torre del castello di Domofole (comune di Mello - SO); anche questo fortilizio fu edificato dai Vicedomini, venendo distrutto alla fine del XIII secolo (foto S. Pruneri).

quest'ultima caratteristica lo accomunava ad altri due castelli di proprietà dei Vicedomini, quello di Domofole (*cf. figg. 25-27*), sopra Traona, e quello di Rogolo (*cf. fig. 28*), anch'essi naturalmente difesi da scoscendimenti e vallette naturali⁸.

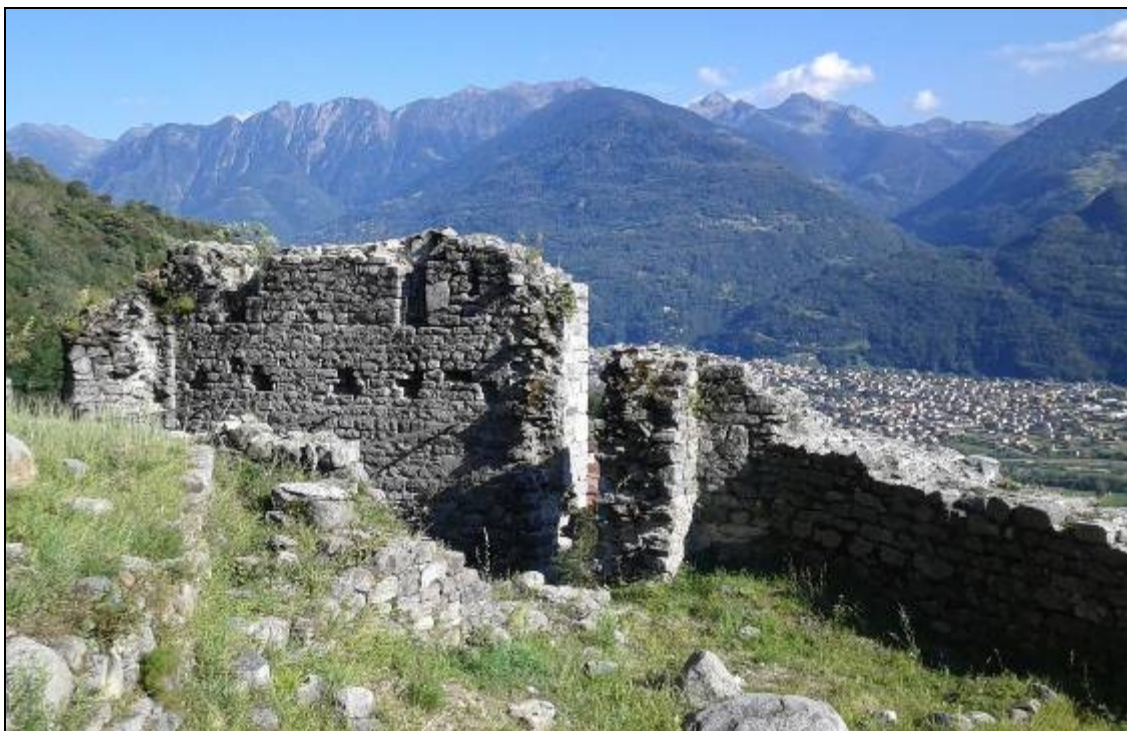
Fig. 26 - Particolare dei ruderi del recinto superiore del castello di Domofole; a sinistra sono visibili i resti della chiesa di Santa Maria Maddalena (XII sec.), in primo piano è il settore (area A) indagato nella campagna archeologica del 2007¹⁸ (foto S. Pruneri).

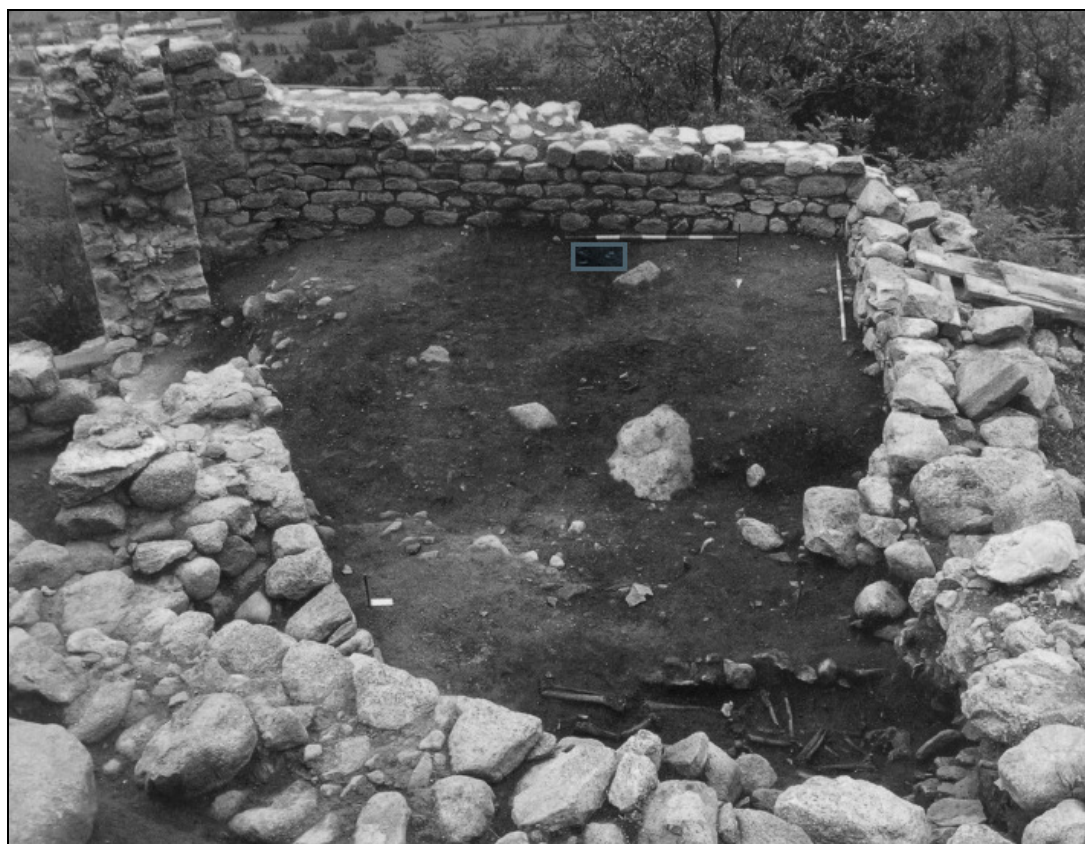
Fig. 27 - Castello di Domofole, l'area A (a destinazione cimiteriale) durante i lavori di scavo del 2007, da N¹⁹.

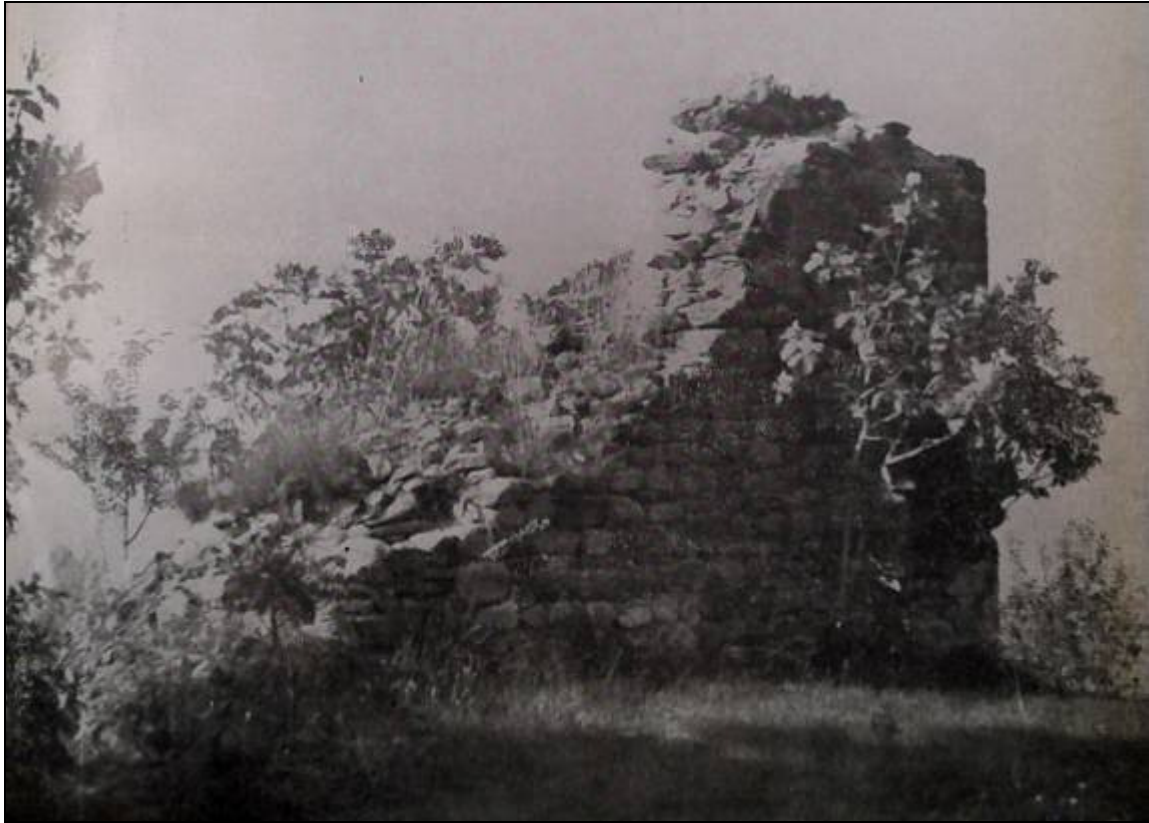
Fig. 28 - I ruderi della torre del castello di Rogolo, che fu anch'esso dei Vicedomini²⁰.
