IL CASTELLO DI LOVERO (SO). RICERCHE IN CORSO

Stefano Pruneri¹

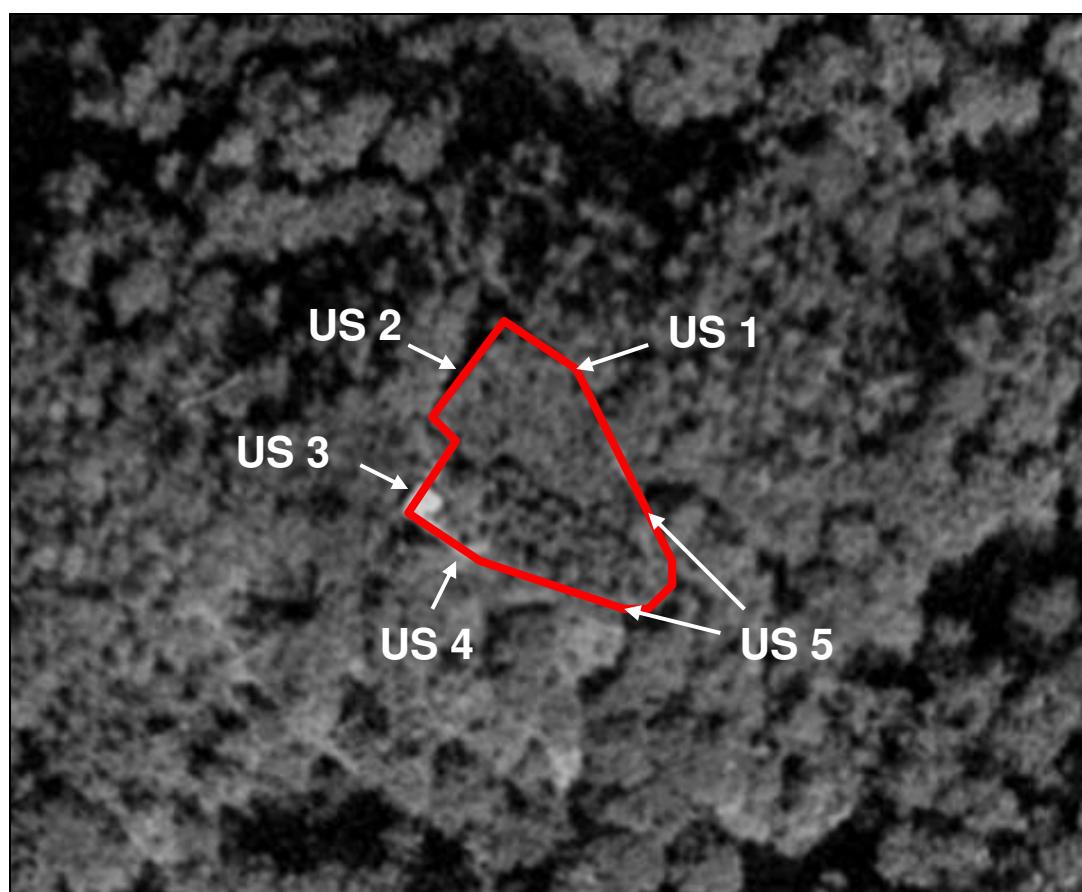
Fig. 3 - Fotografia aerea zenitale del dosso del castello, con l'andamento del perimetro fortificato ricostruito sulla base delle strutture murarie individuate (*Elaborazione GIS di S. Pruneri*).

Tali strutture (UUSS 1-4), cronologicamente ascrivibili in via preliminare ad epoca tardomedievale, coincidono con i tratti NE, NO e SO del perimetro fortificato (cfr. *fig. 3*): esse presentano tutte medesimo spessore (1,00/1,10

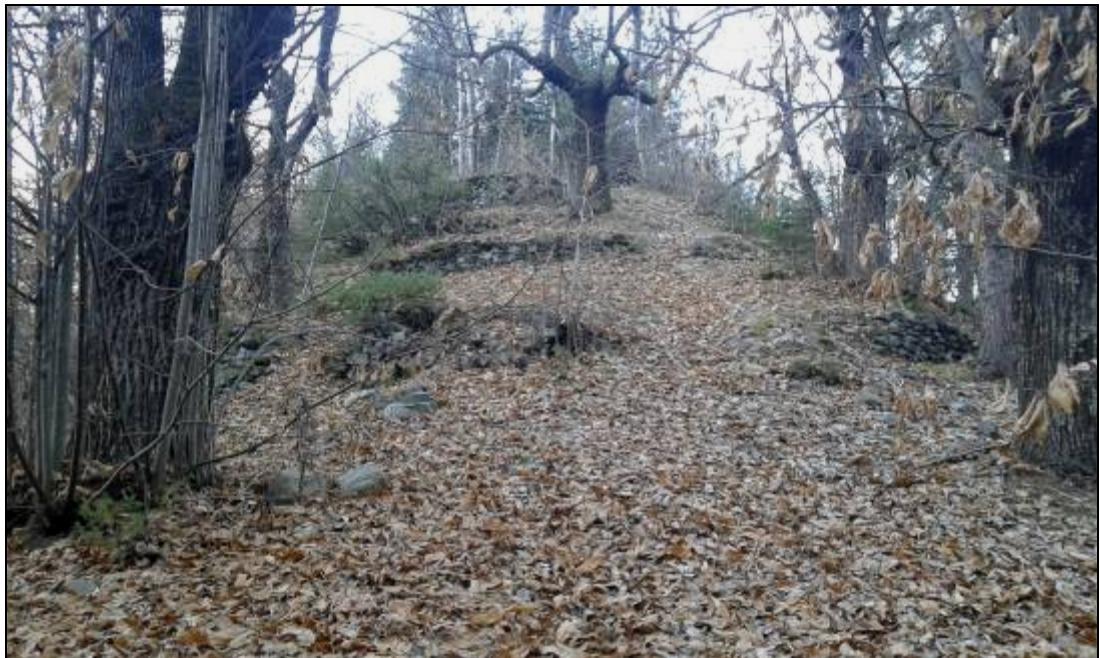
Fig. 4 - La sommità del dosso del castello ripresa dalla sella sottostante, da SE (foto S. Pruneri).

L'altura su cui sorgeva il castello conserva oggi tracce di vecchi terrazzamenti ormai abbandonati lungo i suoi fianchi, che si presentano piuttosto ripidi verso NE, NO e SO; il fianco SE si raccorda invece con una sella naturale che separa il dosso medesimo dal declivio del versante orobico della valle (cfr. *figg. 4-5*).

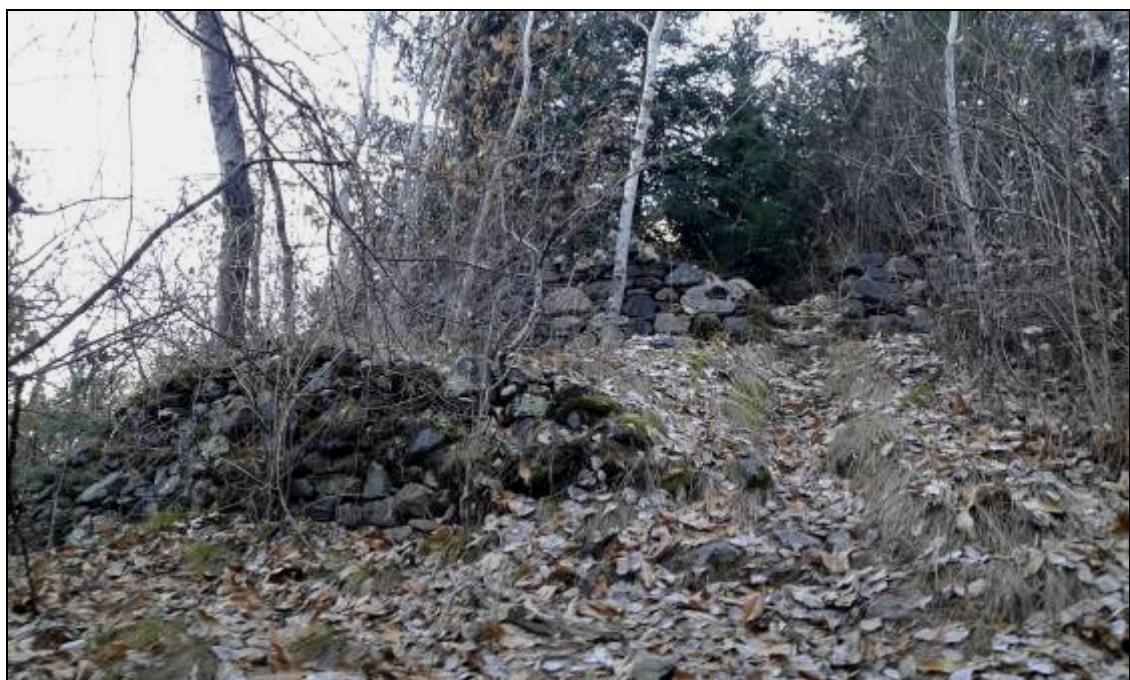
Fig. 5 - Resti dei muri di terrazzamento in pietra a secco esistenti in corrispondenza della sommità del dosso, da SE (foto S. Pruneri).

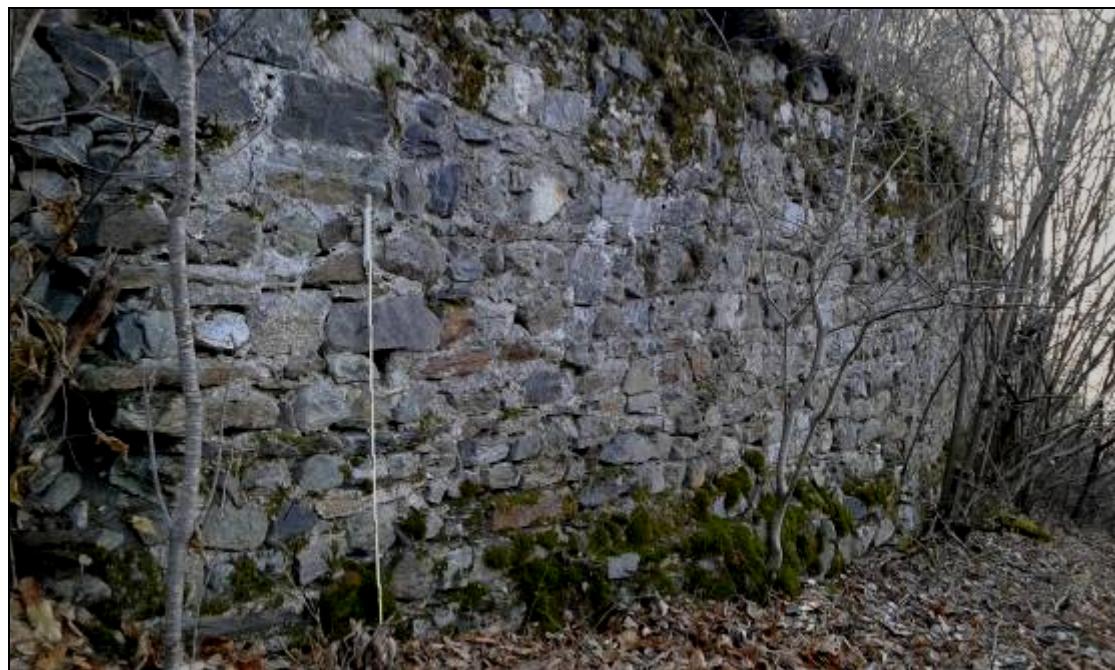
Fig. 6 - La struttura muraria US 1, corrispondente al tratto nord-orientale del perimetro difensivo del castello, da ESE (foto S. Pruneri).

La struttura muraria **US 1**, che corrisponde al tratto NE del perimetro del castello, presenta un orientamento di massima da NO a SE e si conserva per una lunghezza totale di circa 16 m e un'altezza compresa tra 2,60 e 3,30 m (*cfr. figg. 6-8*); il suo paramento è formato da pietre disposte in corsi abbastanza regolari, legate da malta biancastra di consistenza piuttosto tenace e ricca di inclusi; in prossimità della base del muro sono ancora visibili i resti della sua risega di fondazione (*cfr. fig. 7*), avente una larghezza di 0,12/0,30 m e un'altezza massima di 0,60 m. In direzione SE al muro US 1 si addossa il muro a secco **US 5**, che chiude la sommità del dosso verso la sottostante sella naturale (*cfr. fig. 8*).

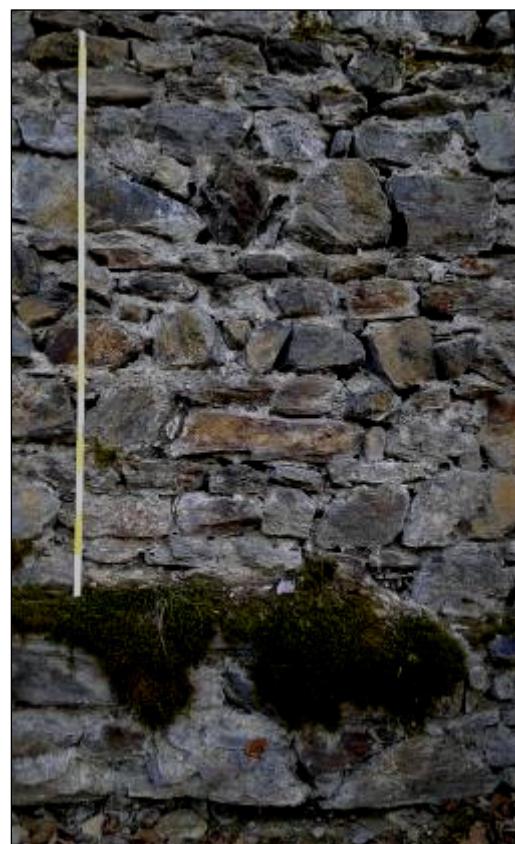
Fig. 7 - Particolare del paramento della struttura muraria US 1 in corrispondenza della sua risega di fondazione, da NE (foto S. Pruneri).

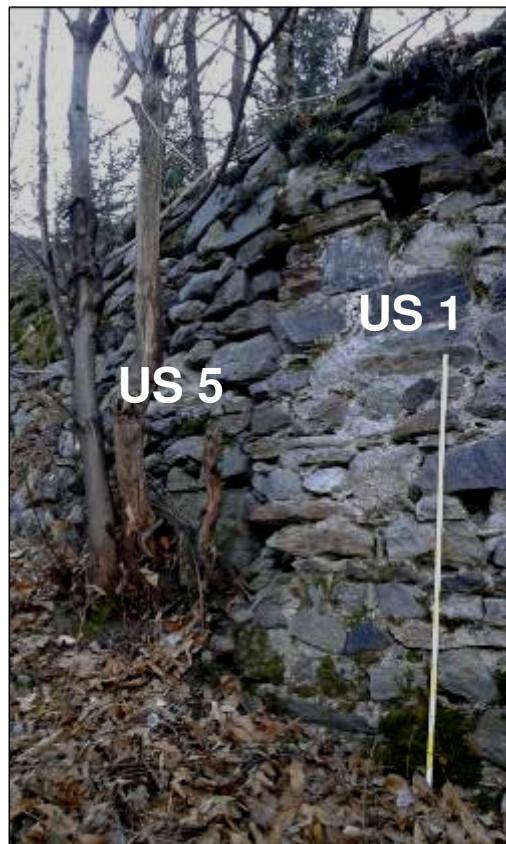
Fig. 8 - Il muro a secco US 5 si appoggia al muro US 1, da N (foto S. Pruneri).

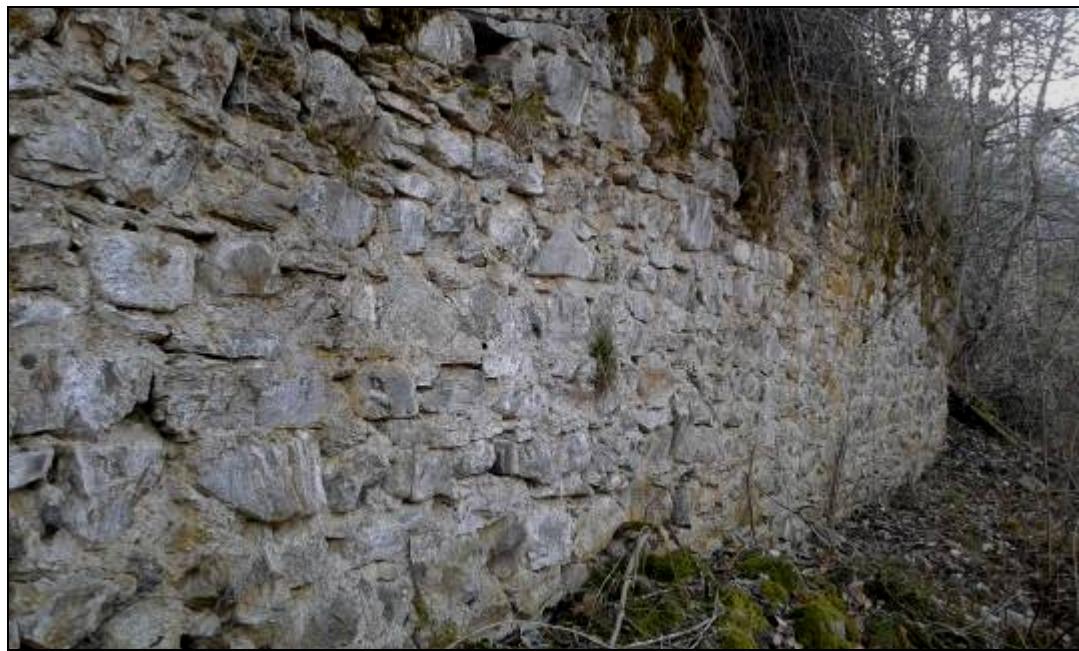
Fig. 9 - La struttura muraria US 2, che forma con l'attigua US 3 il tratto nord-occidentale del perimetro del castello, da NNE (foto S. Pruneri).

In direzione opposta, verso NO, il muro US 1 appare parzialmente intaccato da uno smottamento del terreno, avvenuto in epoca relativamente recente in corrispondenza dell'angolo settentrionale della cortina difensiva. Da tale angolo si diparte la struttura muraria US 2, che delimita, insieme al vicino muro US 3, il fianco nord-occidentale dell'altura; **US 2** si estende con andamento NE-SO per una lunghezza residua di 15 m e un'altezza di oltre 2 m (*cfr. figg. 9-10*). Poco a SO di essa si eleva tra la fitta vegetazione la struttura muraria **US 3** che, orientata in modo analogo alla prima ma traslata verso SE, si conserva per una decina di metri. Non è per ora possibile stabilire il rapporto esistente tra i muri US 2 e US 3 in quanto essi risultano separati da un'ampia lacuna, dovuta al crollo delle strutture stesse.

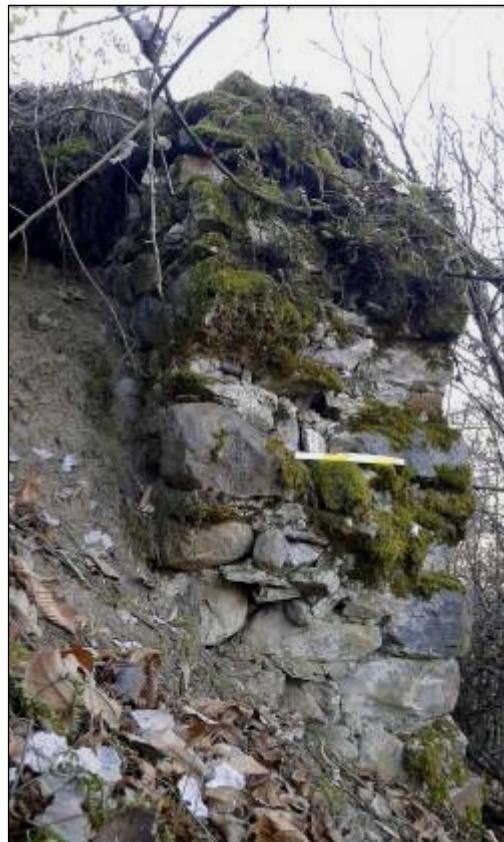
Fig. 10 - La struttura muraria US 2 in corrispondenza della lacuna esistente presso l'angolo settentrionale del perimetro difensivo del castello, da NE (foto S. Pruneri).

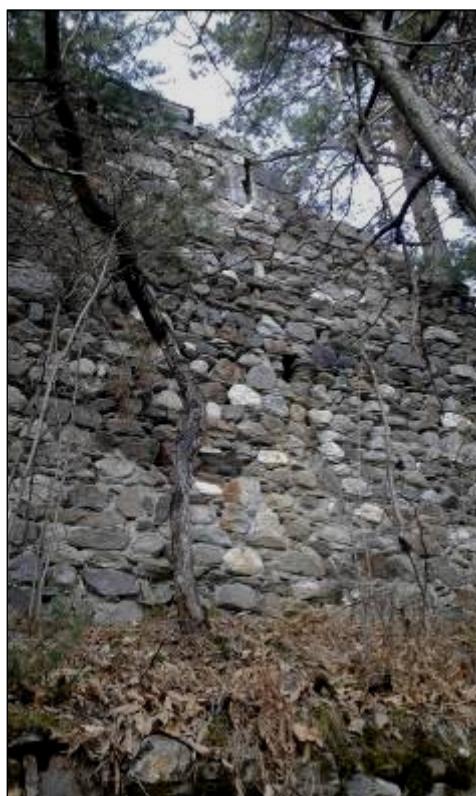
Fig. 11 - La struttura muraria US 4 coincide con il tratto sud-occidentale del perimetro del castello, da SO; si noti la superstite feritoia, ancora esistente in corrispondenza della sommità del muro (foto S. Pruneri).

Il muro US 3 si raccorda a sua volta con il tratto sud-occidentale del perimetro del castello (**US 4**), formando con esso uno spigolo ad angolo retto caratterizzato dalla presenza di blocchi lapidei bugnati; il muro US 4 (*cfr. figg. 11-12*), orientato da NO a SE, si conserva per un'altezza di quasi

5 m, una lunghezza visibile di oltre 20 m e una larghezza presso la sua sommità di 1,00 m; il suo paramento è simile a quello delle strutture descritte precedentemente. La porzione sud-orientale del suddetto muro, alla quale si appoggia US 5, presenta un'apertura con spallette regolari di incerta funzione, murata in epoca imprecisata (varco di accesso fortificato?); la porzione nord-occidentale di US 4 conserva invece, in corrispondenza della sua sommità, i resti di una feritoia strombata verso l'interno (*cfr. figg. 13-14*): di tale apertura sono attualmente visibili la spalletta nord-occidentale e parte della copertura in lastre lapidee.

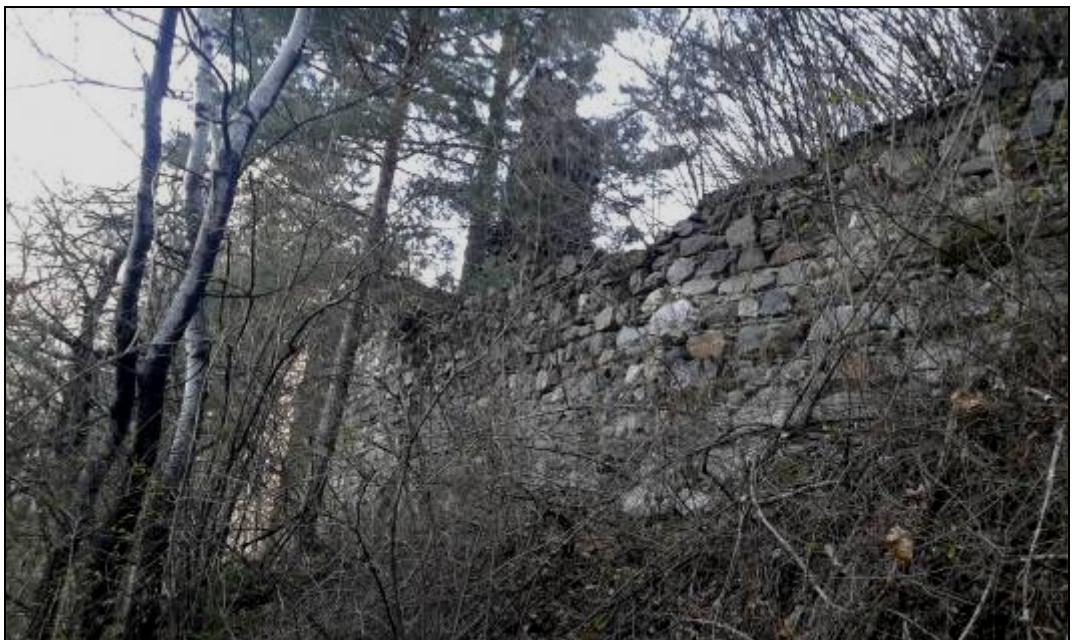
Fig. 12 - La cortina difensiva sud-occidentale del castello (US 4), da SE (foto S. Pruneri).

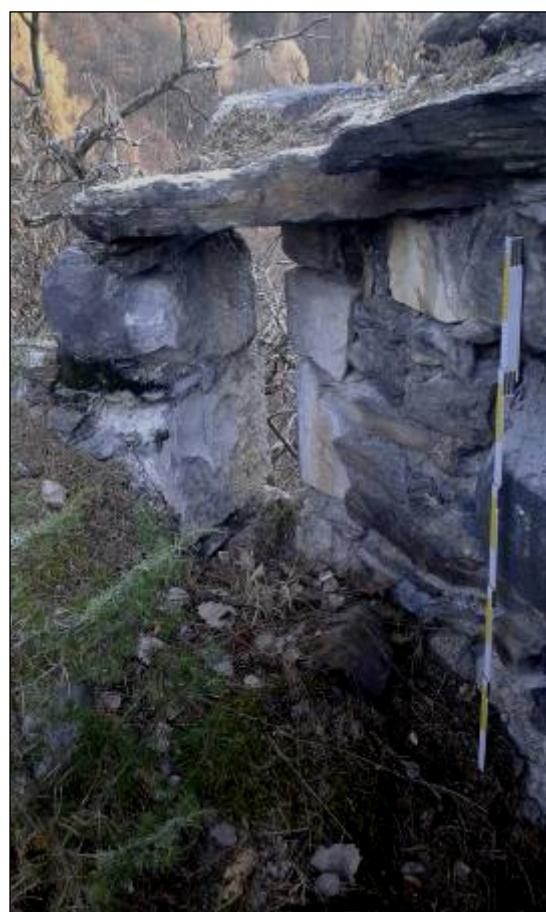
Fig. 13 - I resti della feritoia visibile presso la sommità del muro US 4, da NE (foto S. Pruneri).

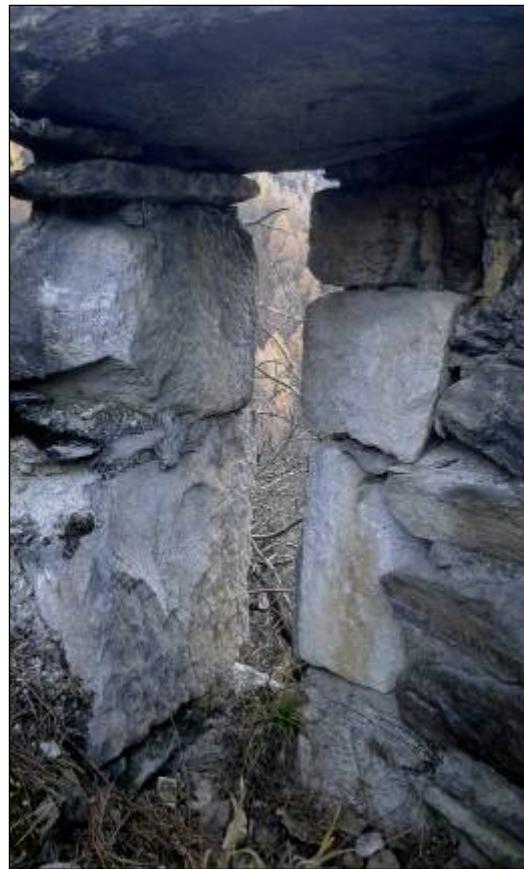
Fig. 14 - Particolare della medesima feritoia (foto S. Pruneri).
