**Sandrino Luigi MARRA, Antonio Mario NAPOLETANO**

### **Architettura del Castello di Gioia Sannitica**

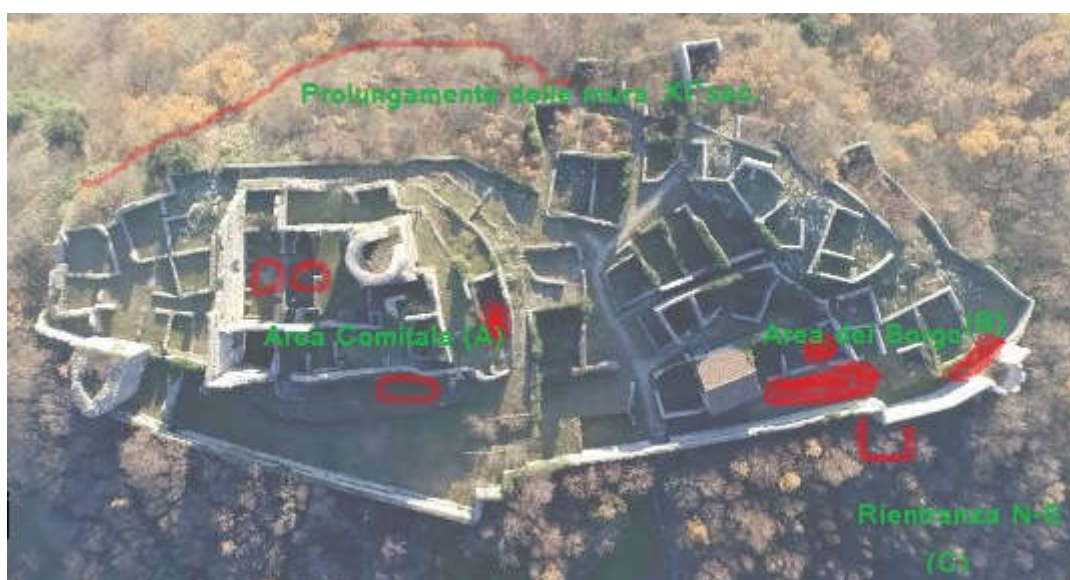
*Fig. 1 - Vista dall'alto del borgo fortificato, con l'indicazione del prolungamento delle mura*

I pochi metri di mura oltre la torre a becco, (6-7 metri di lunghezza) erano difesi dall'alto dalle feritoie del palazzo comitale, poi la natura stessa del luogo faceva da difensore, poiché dal margine di questo breve tratto, d'improvviso inizia la scarpata. Se come ipotizzato le mura continuavano (vedasi figura 1) lungo il bordo, era in pratica impossibile qualunque tentativo di scavalcarle. Dalla parte anteriore, ovvero la parte che è posta alla sinistra dell'ingresso al borgo, le strutture ci dicono che poteva esserci un tratto di mura che seguiva il dislivello della collina, anche se è presumibile che parte del dislivello si fosse ottenuto in modo artificiale, sbancando e riportando terra, creando così una sorta di calpestio più elevato rispetto all'originale. Ed anche qui le strutture erano difese da feritoie per arco e dallo scalino che si presume artificiale, che facevano così guadagnare in altezza il tiro d'arco dalle strutture più in basso, dominate poi dall'alto dalla torre (Fig. 6).

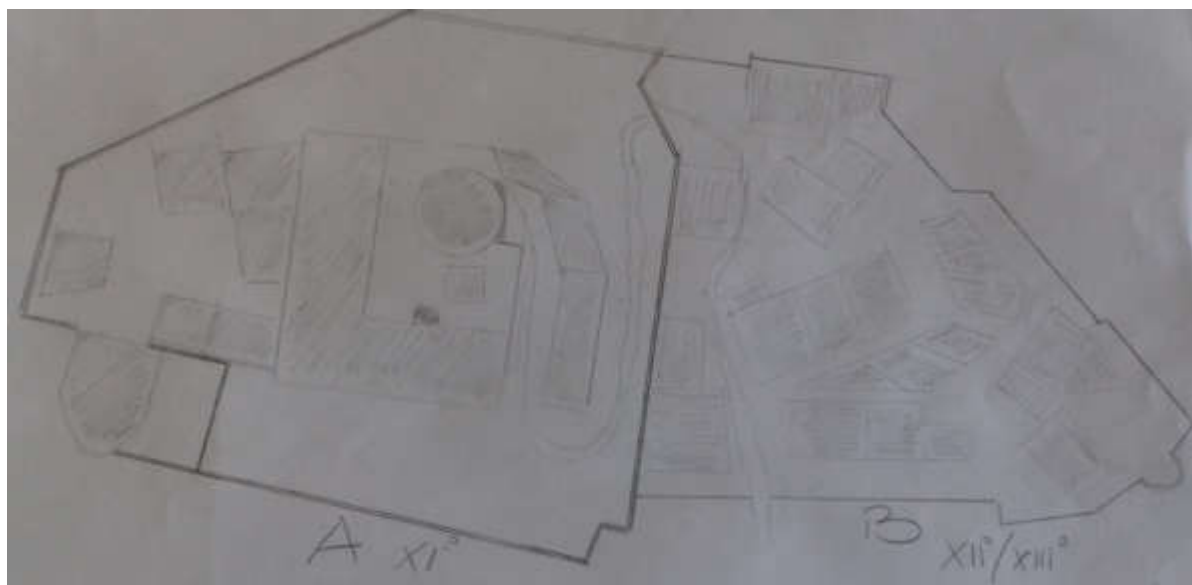
*Fig.2- Presumibile strutturazione dell'area apicale e del borgo tra XI° e XIII° secolo.*

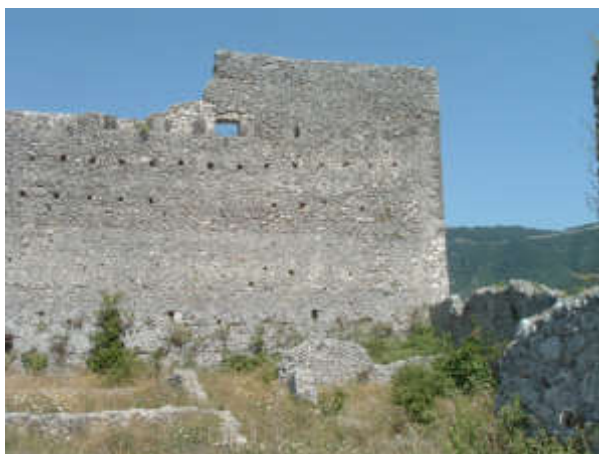
*Fig.5-Parete posteriore del palazzo apicale. In alto ai lati della finestra, in tufo scuro le feritoie da arco.\_*

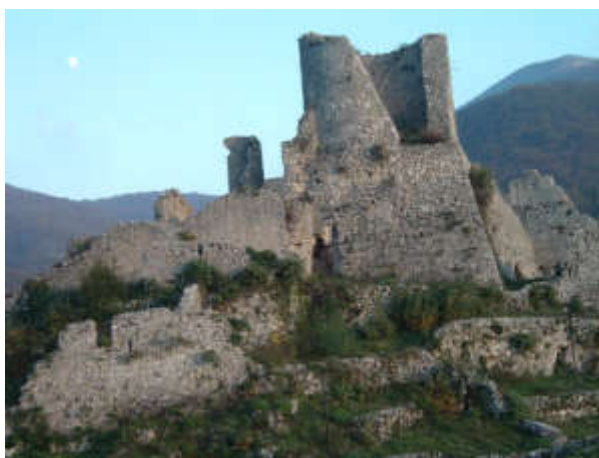
*Fig. 6- Area antistante la torre mastia. In basso a sinistra è visibile una feritoia, accanto al varco di una finestra*

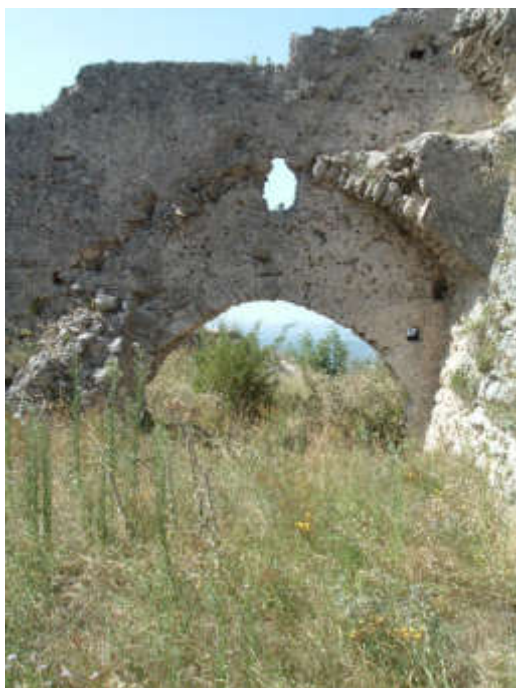
*Fig. 7-L'arco gotico dall'interno del cortile.*

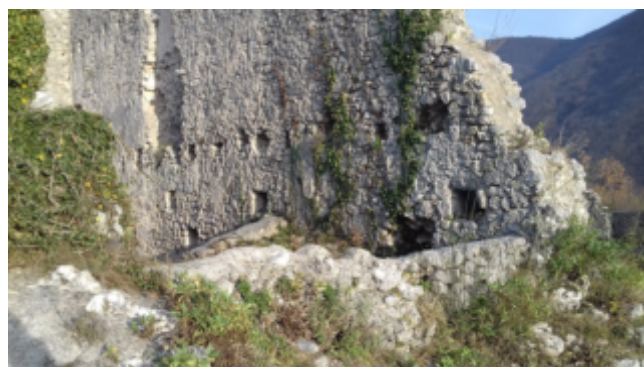
*Fig.8-Traccia del camino della struttura palaziale*

Andiamo ad osservare altri particolari che attestano le ristrutturazioni in questa epoca. Tra queste il camino dell'area comitale, questi entrano in uso nel XIII secolo e dunque accerta un miglioramento della residenza nobiliare, ma la particolarità è che tracce di camini sono rilevabili solo nell'area apicale, dal palazzo nobiliare e da una struttura che affianca la torre e che permetteva l'accesso a questa, presumibilmente questa poteva essere l'alloggio del comandante la truppa (Fig. 9 e 10).

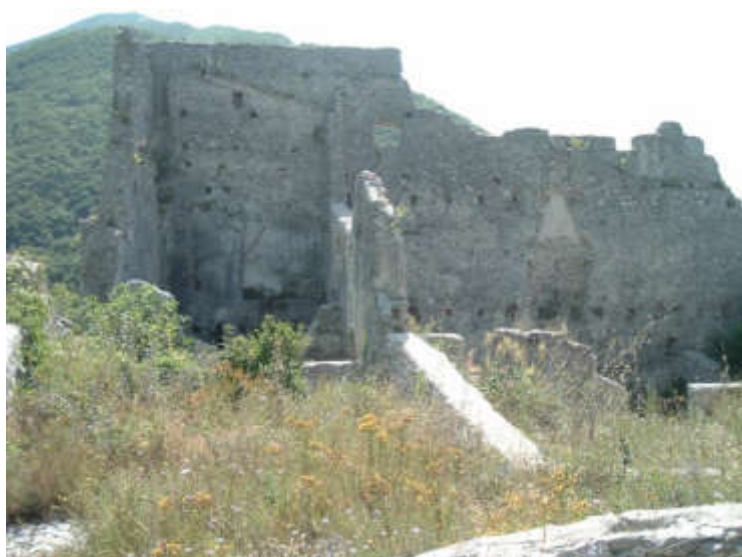
*Fig.9-Visione di insieme della struttura palaziale.*

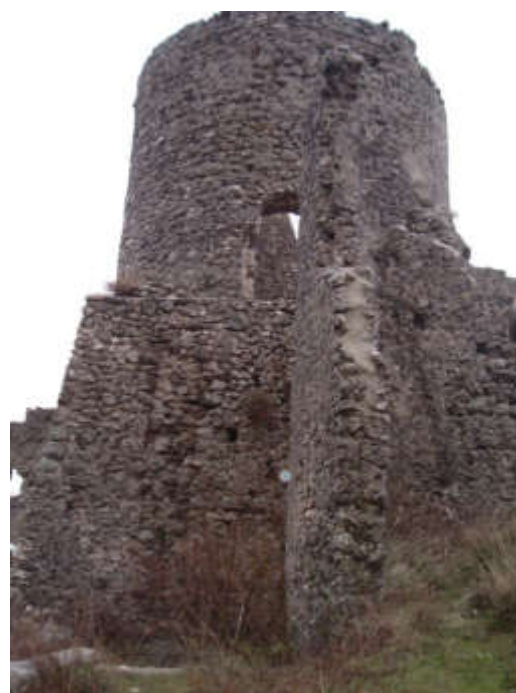
*Fig.10-Traccia di camino sulla parete a dx.*

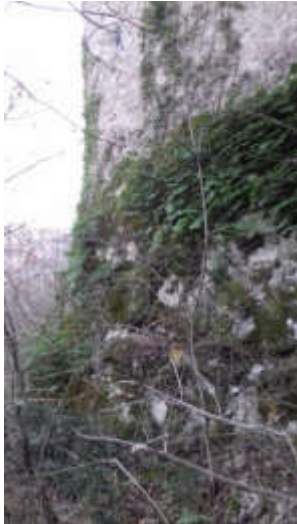
*Fig. 11- Scarpa esterna delle mura apicali.*

Tornando dunque alle strutture, notiamo un rinforzo ulteriore a scarpa sulla parte esterna (alla base) delle mura di difesa dell'area apicale, ma una assenza della scarpa delle mura del borgo che vengono edificate in questo periodo (Fig. 11 e 12). Sono poche inoltre nelle mura del borgo le feritoie per arco, anche se le feritoie basse (quadrangolari) indicano presumibilmente l'uso quali balestriere per una difesa rispetto al piano di campagna. Altre di maggiori dimensioni sono presumibilmente frutto di una ristrutturazione di fine XIII prima metà del XIV secolo coincidenti con l'avvento delle armi da fuoco.

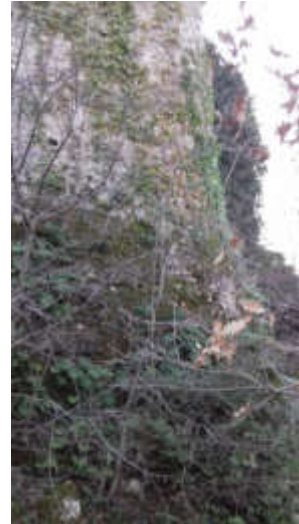
*Fig. 12-Scarpa da altra angolazione*

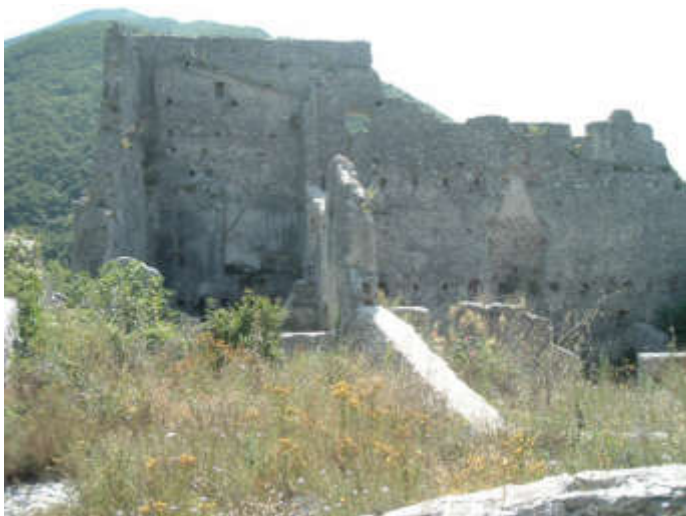
*Fig. 13- Traccia del tetto spiovente.*

Ancora delle strutture palaziali possiamo dire che il palazzo nobile non nasce con una forma ad L chiusa ma bensì con una forma ad L corta. Questi oltremodo si presenta con un tetto spiovente (Fig.13) su un solo lato con un ingresso laterale al pozzo del cortile. In un secondo momento viene allungato e da questo prolungamento si nota una rientranza del muro esterno come a voler migliorare la difesa della struttura (Fig.15 e 16).

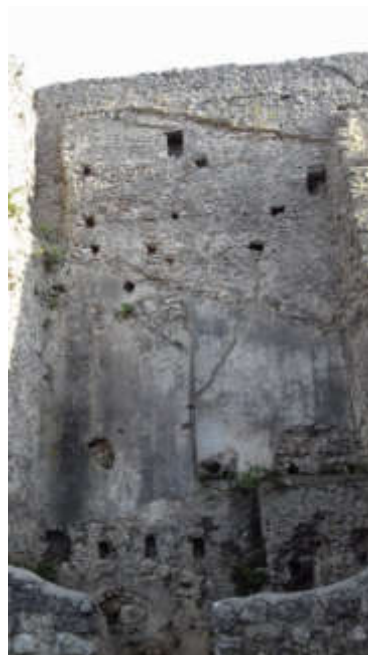
*Fig. 14-A dx la svasatura, sotto la sporgenza, ovvero la latrina*

In questa area della struttura troviamo un elemento importante e particolare, una sorta di taglio nella parete con un collegamento esterno, questo è la latrina la quale oltremodo dimostra che l'edificio è stato ristrutturato in periodo federiciano, poiché ne comincia l'uso nei castelli nel XIII secolo (Fig. 14). Questa latrina aveva la particolarità di essere interna con uno scarico verso l'esterno individuabile nelle mura palaziali dal lato posteriore.

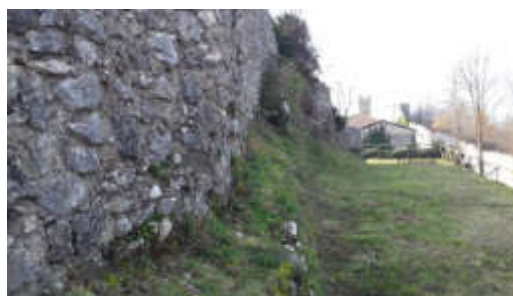
*Fig. 16-Vista di N-O della parete di fig.15*

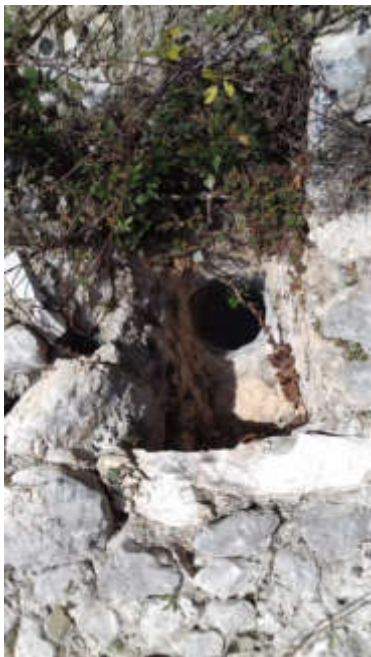
*Fig.17-Feritoia da archibugio. Mura apicali*

Infatti sono individuabili nelle mura feritoie circolari atte all'uso di armi da fuoco, o per meglio definirle delle archibugiere. Anche queste con la peculiarità di un maggior numero nell'area delle mura apicali. E' anche presumibile come già accennato che le feritoie quadrangolari di grande dimensioni potessero essere usate anche per le armi da fuoco. O almeno, per ottenere le feritoie ad un costo minore, si sia pensato ad una impostazione quadrangolare o ad allargamenti di quelle preesistenti. Si è anche riflettuto su una ipotesi particolare ovvero che gli allargamenti e quindi in un certo uso il riadattamento delle feritoie sia potuto avvenire in emergenza, durante la campagna del Cardinal Vitelleschi nel 1437. La struttura comunque non sarà assediata a differenza di quasi tutte quelle della media valle del Volturno e non solo (il castello di Carattano sarà invece assediato, conquistato e raso al suolo) molto probabilmente la particolarità di questa sarebbe significato andare incontro a pesanti perdite, prima di riuscire a conquistarla per cui si preferì soprassedere ed attendere gli eventi politici.
