IL CASTELLO DI MONTORFANO (CO)

Stefano Pruner¹, Daria Cesana²

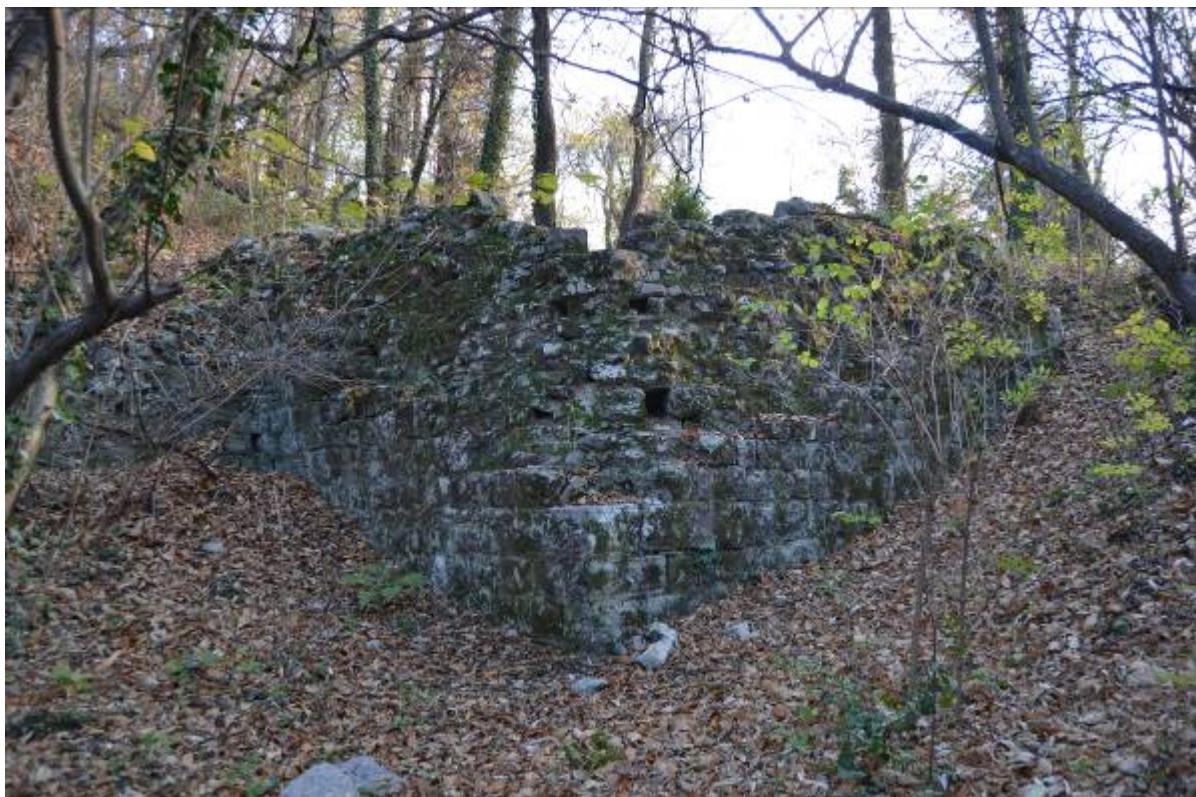
Fig. 4 - I resti della torre della cortina difensiva inferiore sono ancora visibili in corrispondenza del primo vallo, da NO (foto S. Pruneri).

Verso oriente il complesso fortificato era difeso da due profondi valli paralleli, orientati da NNE a SSO e ancora oggi distinguibili; in corrispondenza del vallo più occidentale si sviluppava, rinforzata da una torre aperta verso l'interno del perimetro (cfr. fig. 4), una prima cortina difensiva (cortina inferiore), messa in luce per una cinquantina di metri negli anni '70 ma oggi solo parzialmente visibile.

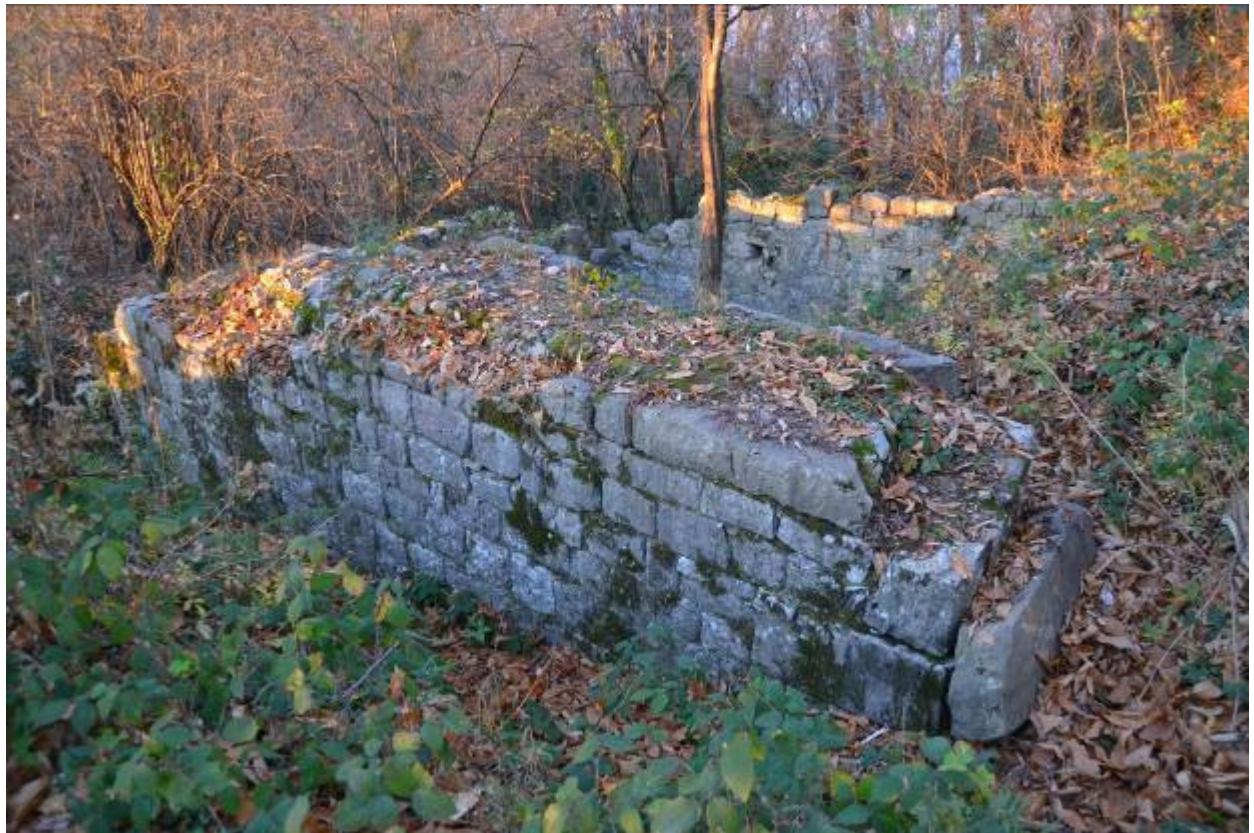
I resti dei perimetrali della torre (8,80 x 8,60 m), aventi uno spessore di 1,50 m circa, presentano un paramento in corsi regolari di blocchi lapidei squadrati e ben connessi (cfr. figg. 5-6).

Fig. 5 - La torre della cortina difensiva inferiore, da SSE (foto D. Cesana).

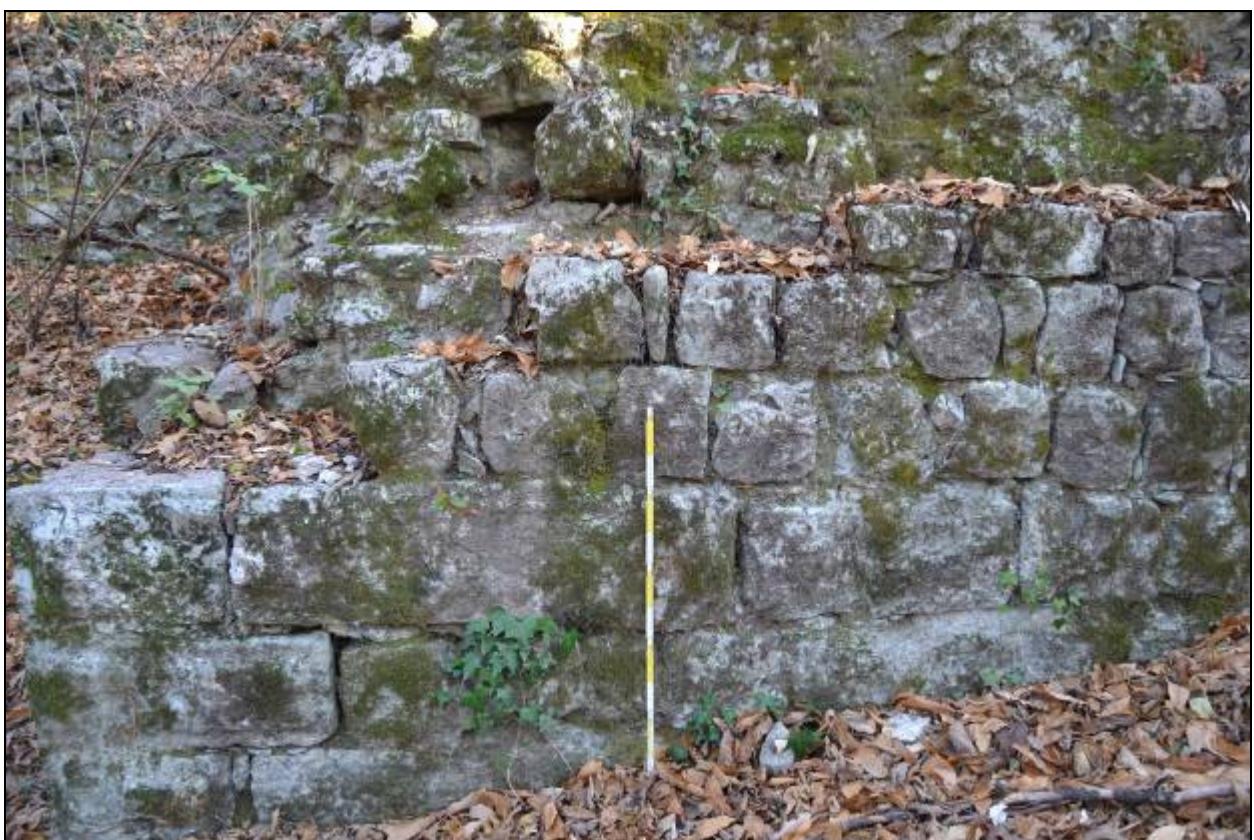
Fig. 6 - Particolare del paramento del muro occidentale della medesima torre, da ONO (foto S. Pruneri).

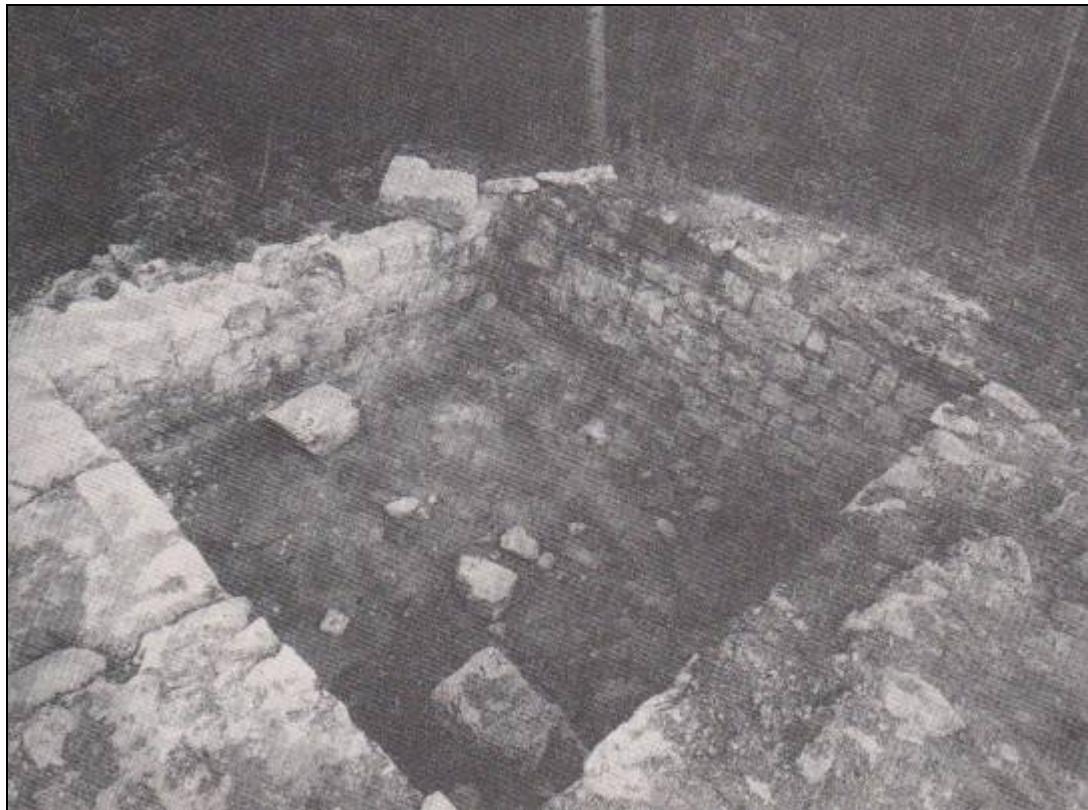
A tale cortina difensiva si addossava verso l'esterno una torre e verso l'interno una serie di vani; della torre (cfr. figg. 7-10), che il Di Salvo indica a pianta quadrangolare di circa 9 m di lato con murature a sacco di 2,65 m di spessore, è oggi ancora identificabile il perimetro dell'ambiente interno di forma pressoché quadrata (2,88 x 2,80 m), oltre ad alcuni lacerti del paramento esterno. Per quanto riguarda i vani, durante gli interventi di scavo degli anni '70 è stato portato parzialmente alla luce solo quello adiacente all'ingresso carraio: si tratta di un ambiente quadrangolare, di circa 8 m di lato (8,79 m il perimetrale NNE), un tempo coperto da una volta a crociera in laterizi di reimpiego (modulo mattoni: 24-25 x 10-12 x 5,5-7 cm), della quale si conservano solo due delle quattro imposte angolari (cfr. figg. 12-14).

Fig. 7 - L'ambiente interno della torre ubicata lungo il fianco esterno della cortina difensiva superiore, all'inizio degli anni '70 del XX secolo⁸.

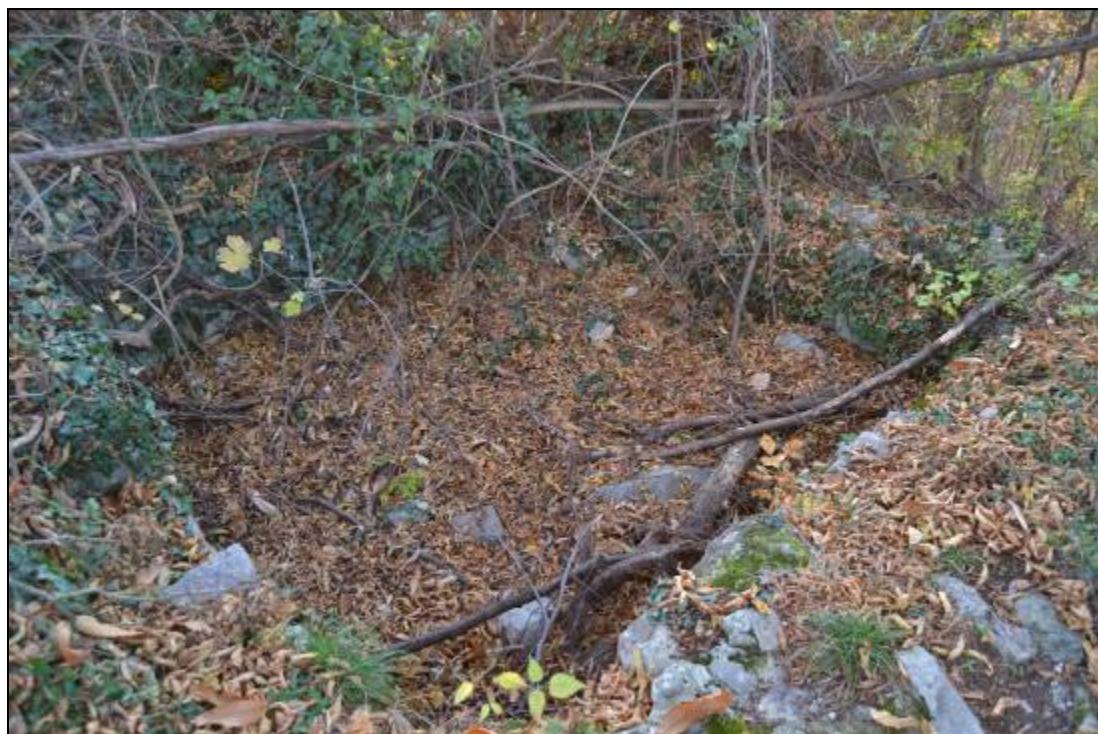
Fig. 8 - Aspetto attuale del medesimo ambiente, da ENE (foto D. Cesana).

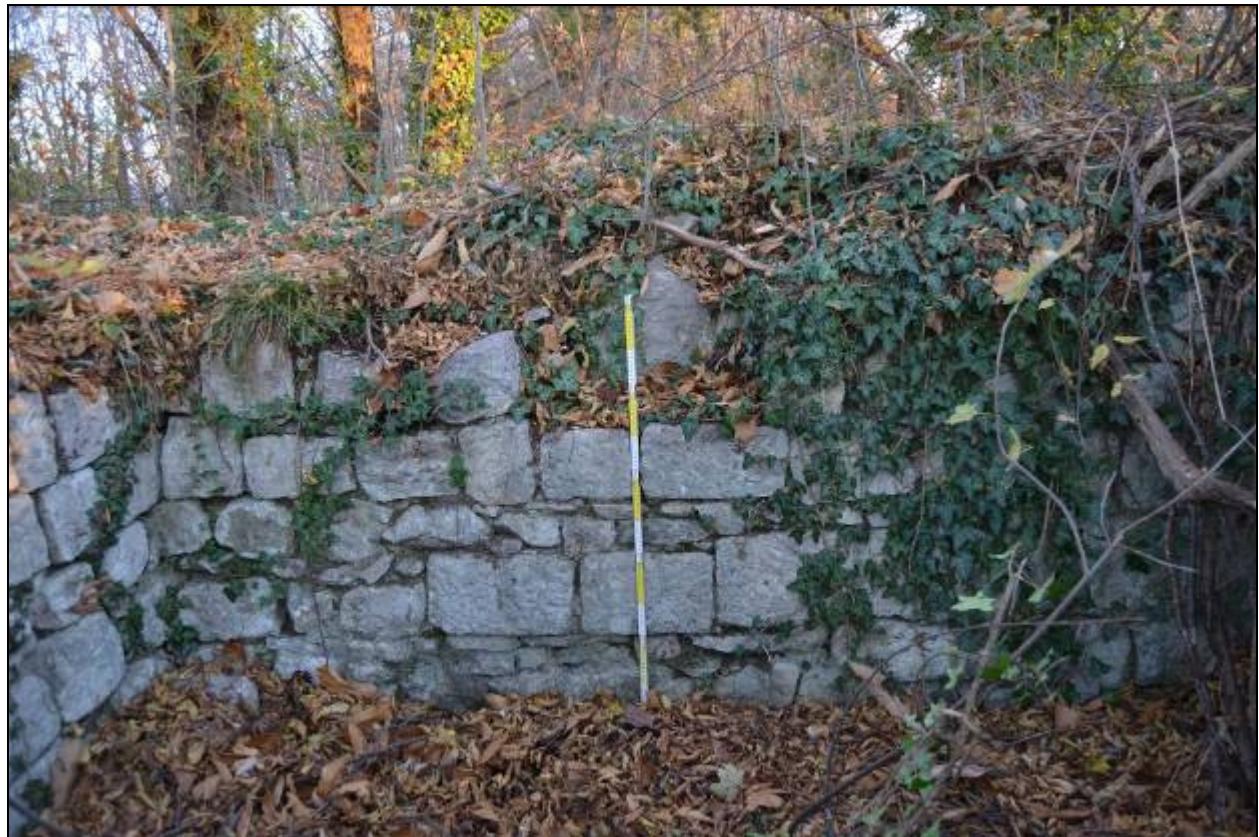
Fig. 9 - Ambiente interno della torre della cortina difensiva superiore, particolare del paramento del perimetrale ESE, da ONO (foto D. Cesana).

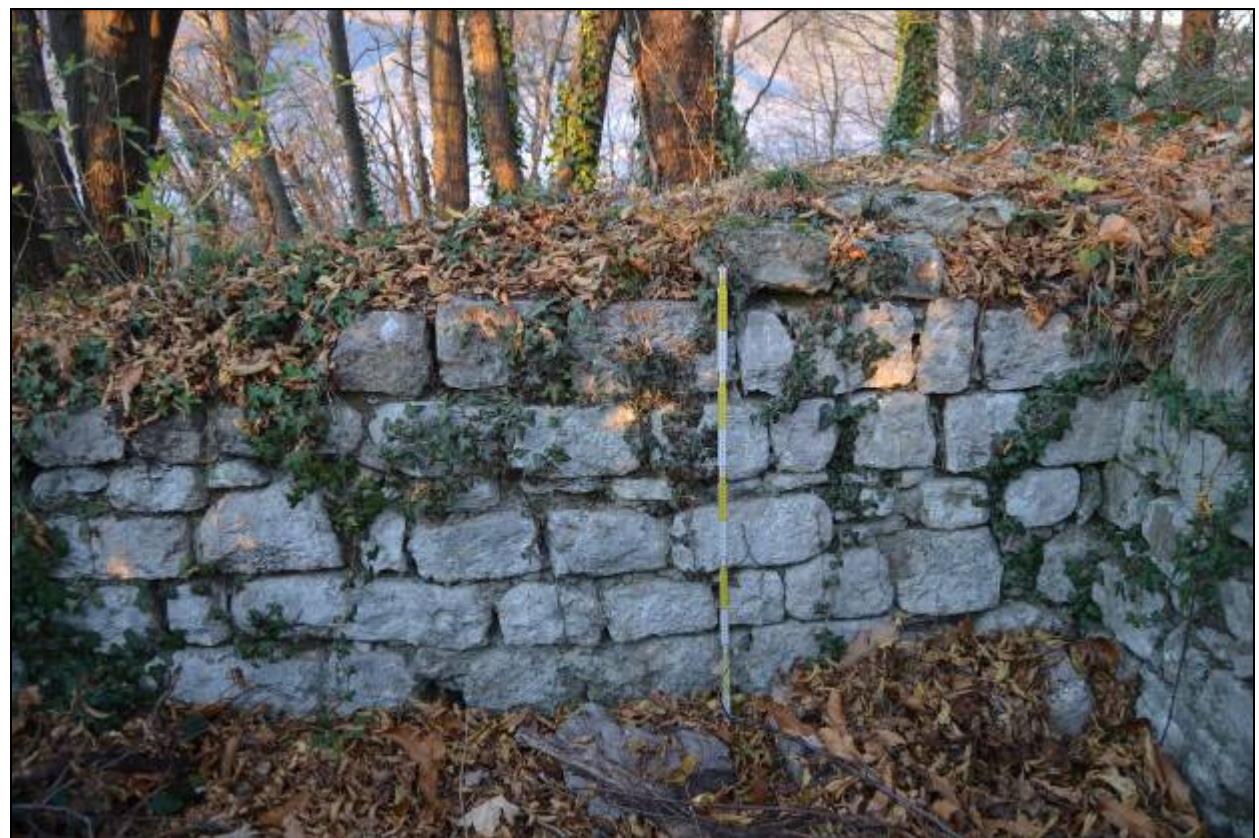
Fig. 10 - Ambiente interno della torre della cortina difensiva superiore, particolare del paramento del perimetrale NNE, da SSO (foto D. Cesana).

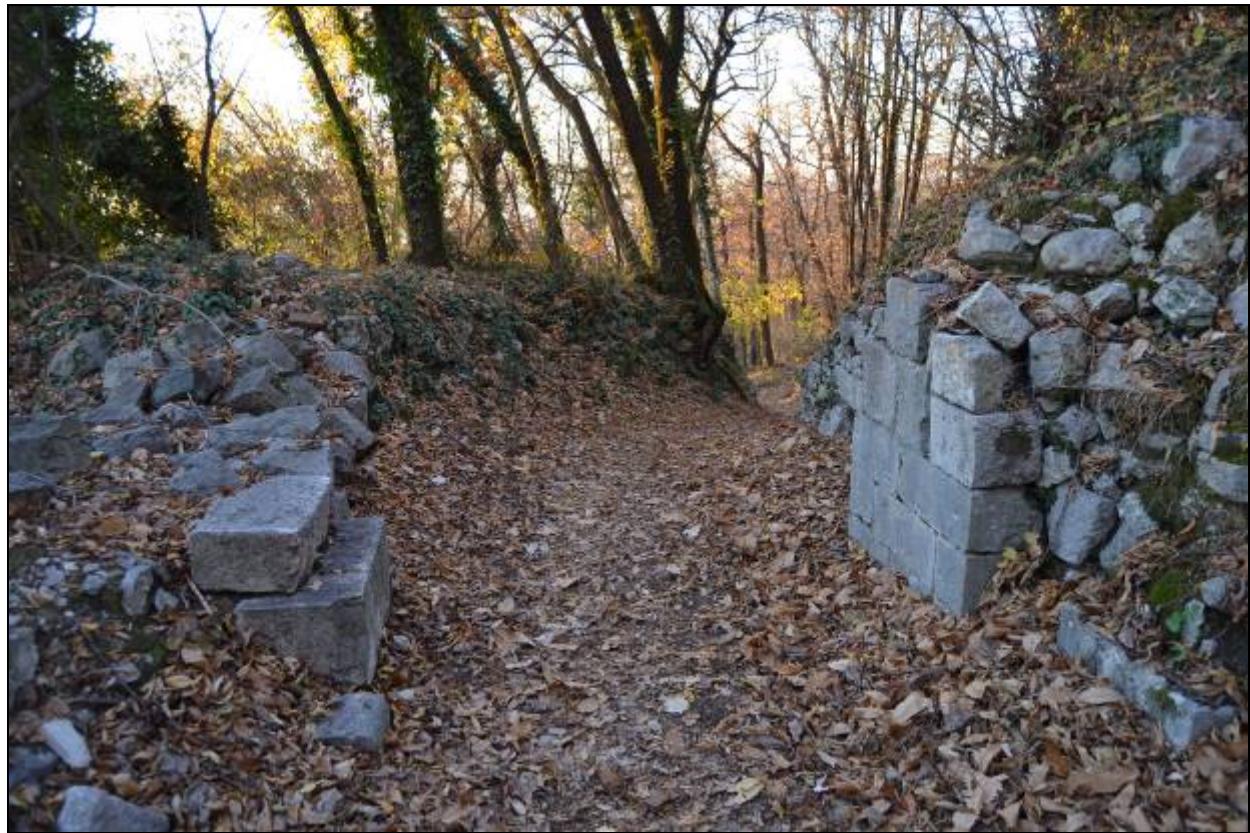
Procedendo verso oriente si incontra il secondo vallo, dominato dalla cortina difensiva superiore, formata da un muro dello spessore di oltre 2 m lungo il quale, verso SSO, si apriva una doppia porta (carraia e pedonale) da cui si accedeva al recinto interno del castello (cfr. fig. 11).

Fig. 11 - Cortina difensiva superiore. Resti dell'accesso carraio al recinto interno del castello, da ESE (foto S. Pruneri).

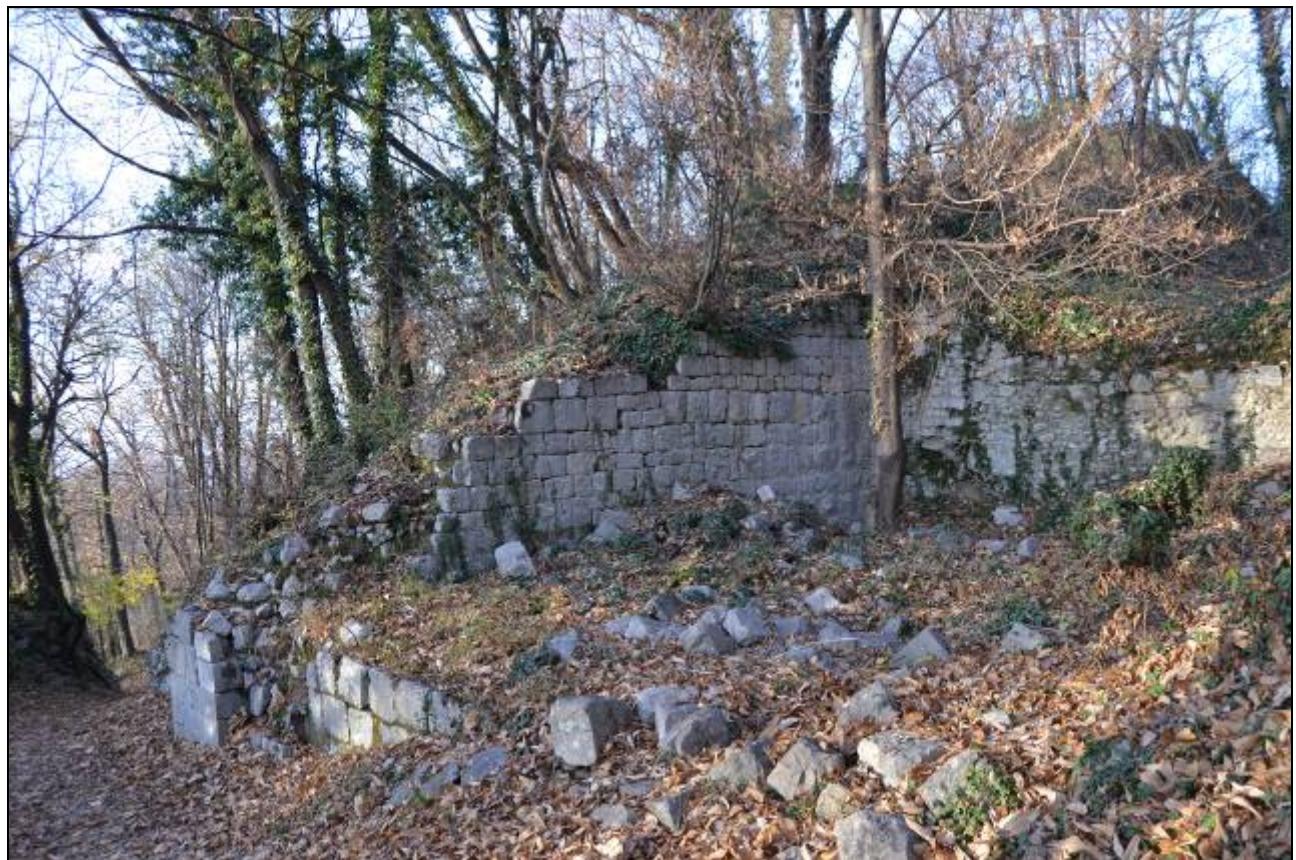
Fig. 12 - Raderi dell'ambiente quadrangolare attiguo all'accesso carraio, da SE (foto S. Pruneri).

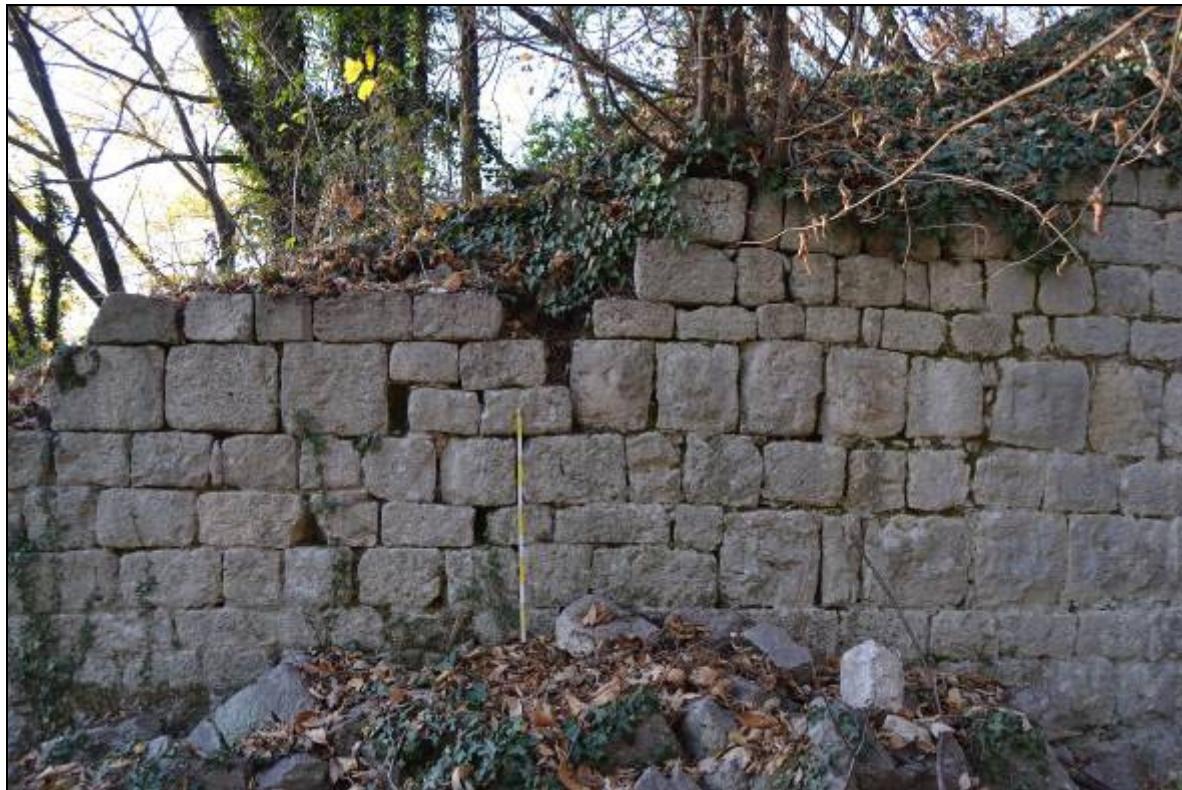
Fig. 13 - Particolare del paramento del muro occidentale del medesimo ambiente, da ESE (foto S. Pruneri).

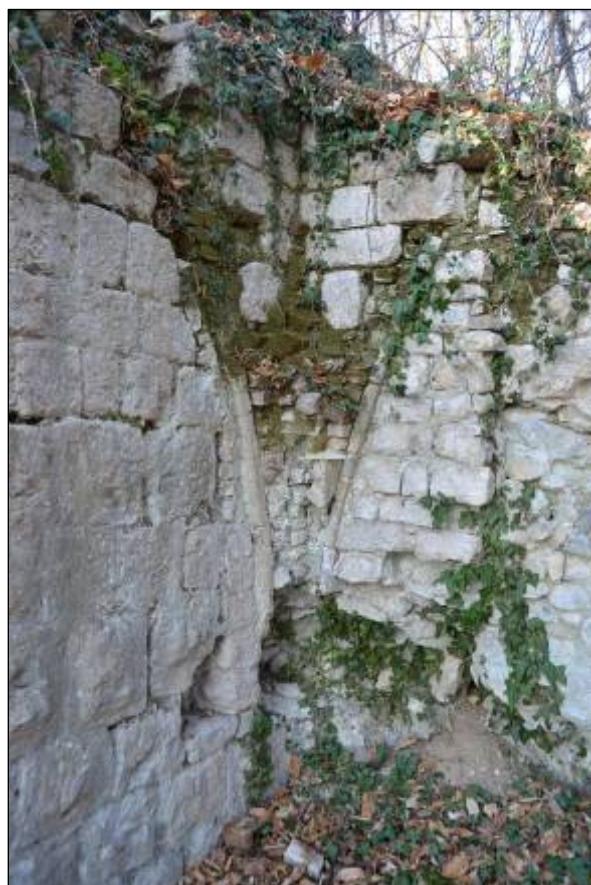
Fig. 14 - Ambiente quadrangolare, resti di una delle imposte angolari della volta in laterizi, da SE (foto D. Cesana).

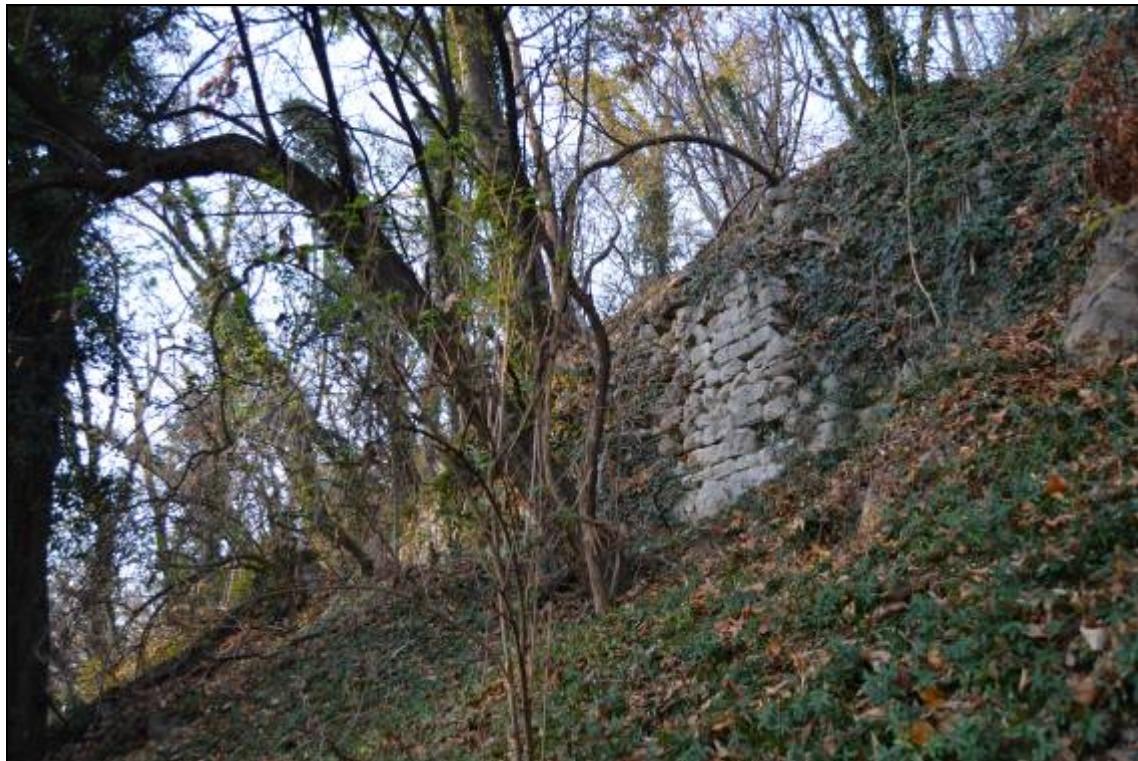
Dei due terrazzi, quello inferiore è delimitato a tratti dai resti del possente muraglione che difendeva il castello in direzione dello scoscendimento meridionale dell'altura (cfr. figg. 15-16).

Fig. 15 - Terrazzo inferiore, ruderi della cortina difensiva meridionale del castello, da SE (foto S. Pruneri).

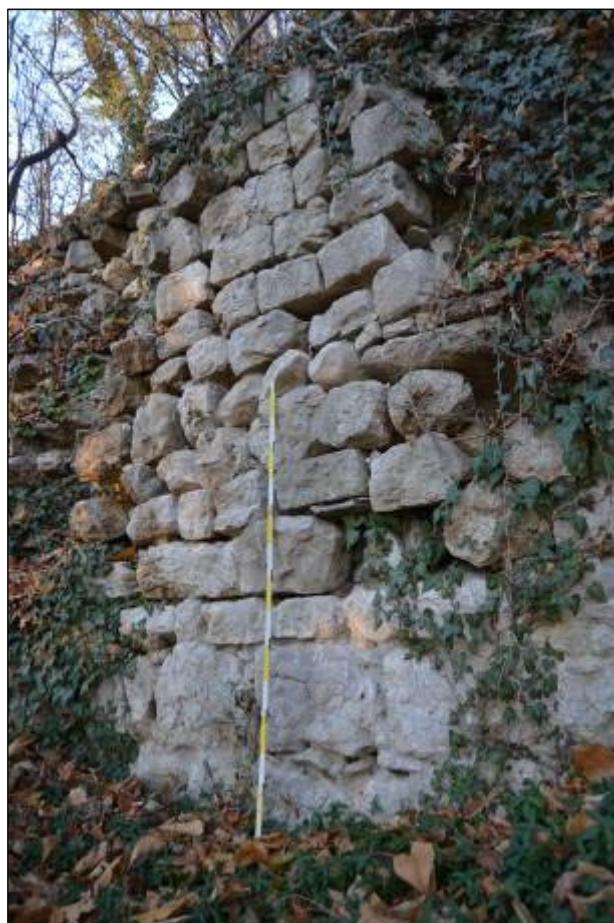
Fig. 16 - Terrazzo inferiore, particolare del paramento della cortina difensiva meridionale, da SE (foto S. Pruneri).

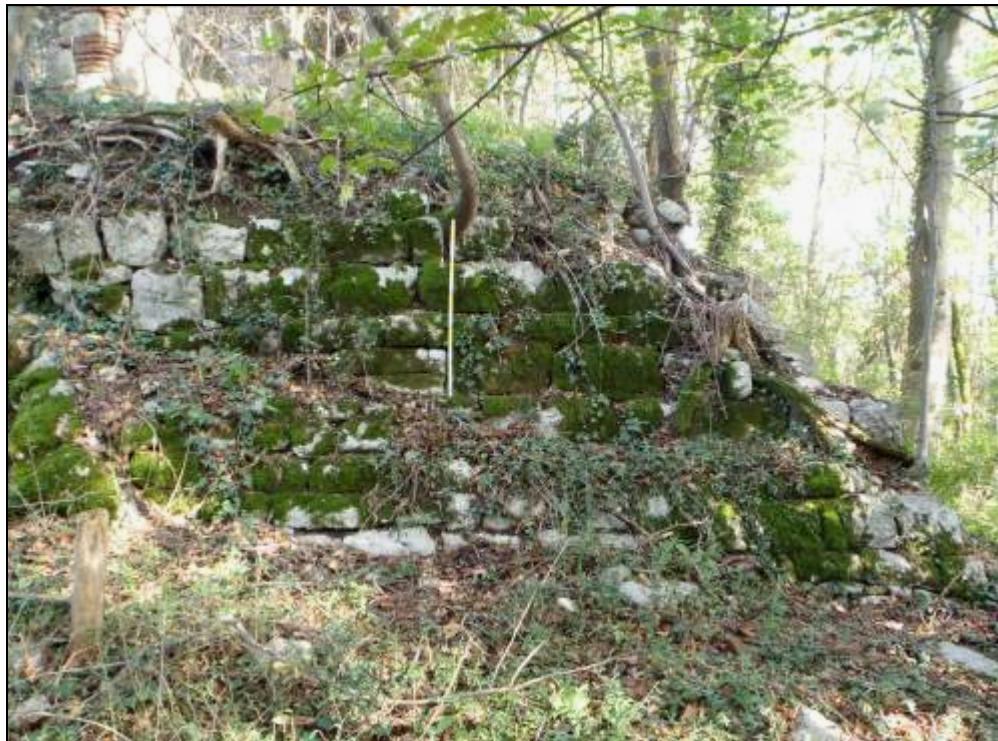
Per quanto riguarda il recinto interno del castello, si distinguono dal punto di vista morfologico due terrazzi spianati artificialmente e tra loro paralleli, orientati da ONO a ESE e dominati verso settentrione dalla sommità dell'altura. In corrispondenza di quest'ultima si conservano i resti del paramento in blocchi lapidei regolari della base a scarpa di un torrione quadrangolare, avente probabile funzione di mastio (cfr. fig. 17). Tale struttura è a sua volta sovrastata dai ruderi di un piccolo edificio di età moderna, non riferibile al complesso fortificato (cfr. fig. 18).

Fig. 17 - Sommità della collina. I ruderī della base a scarpa del probabile mastio, da ONO (foto D. Cesana).

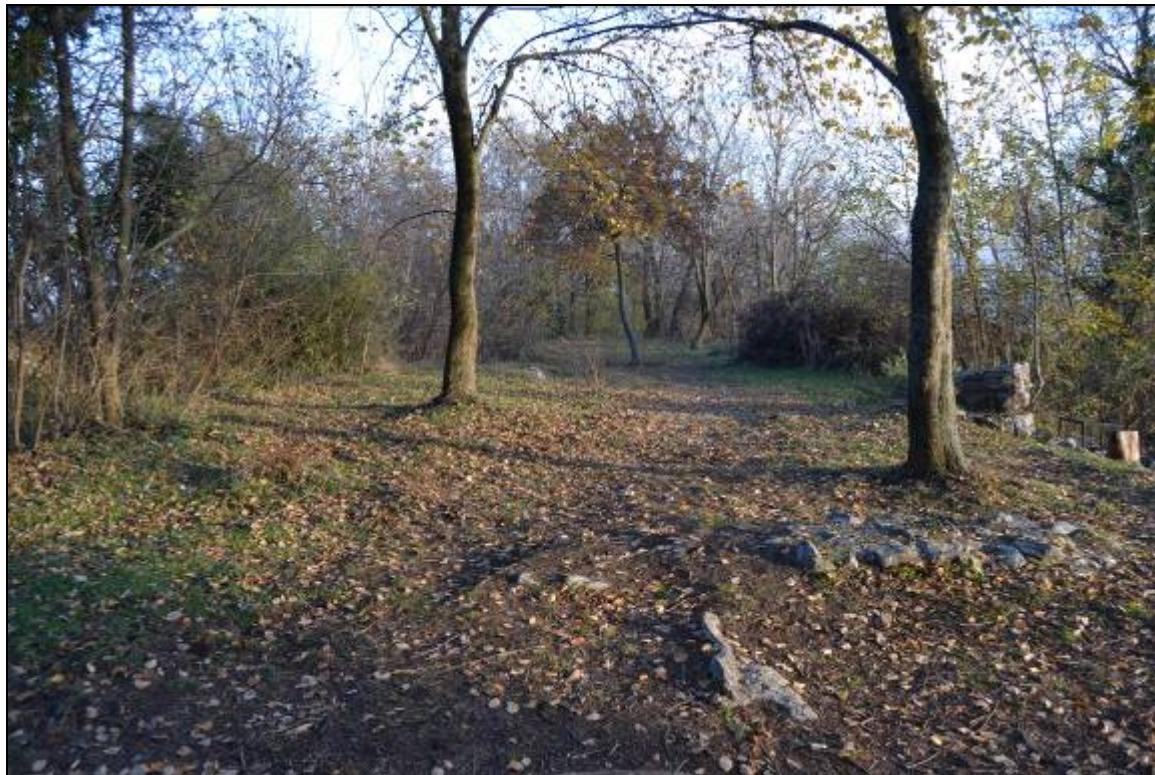
Verso oriente i due terrazzamenti e la sommità della collina si raccordano in un pianoro erboso esteso da ONO a ESE, in corrispondenza del quale sono visibili altre strutture murarie (cfr. figg. 19-20). Procedendo ulteriormente in direzione ESE si discende all'interno della depressione morfologica del vallo che, scavato nella roccia calcarea, difendeva il lato orientale del complesso fortificato (cfr. figg. 22-23).

Fig. 19 - Il pianoro orientale, da ONO (foto D. Cesana).

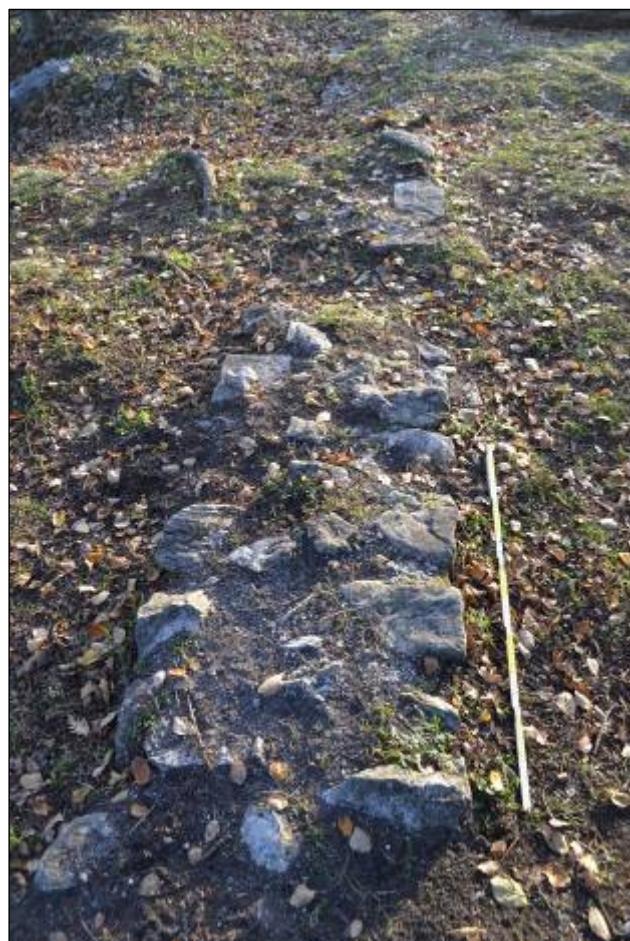
Fig. 20 - Particolare di una delle strutture murarie visibili sul pianoro orientale, da NNE (foto S. Pruneri).

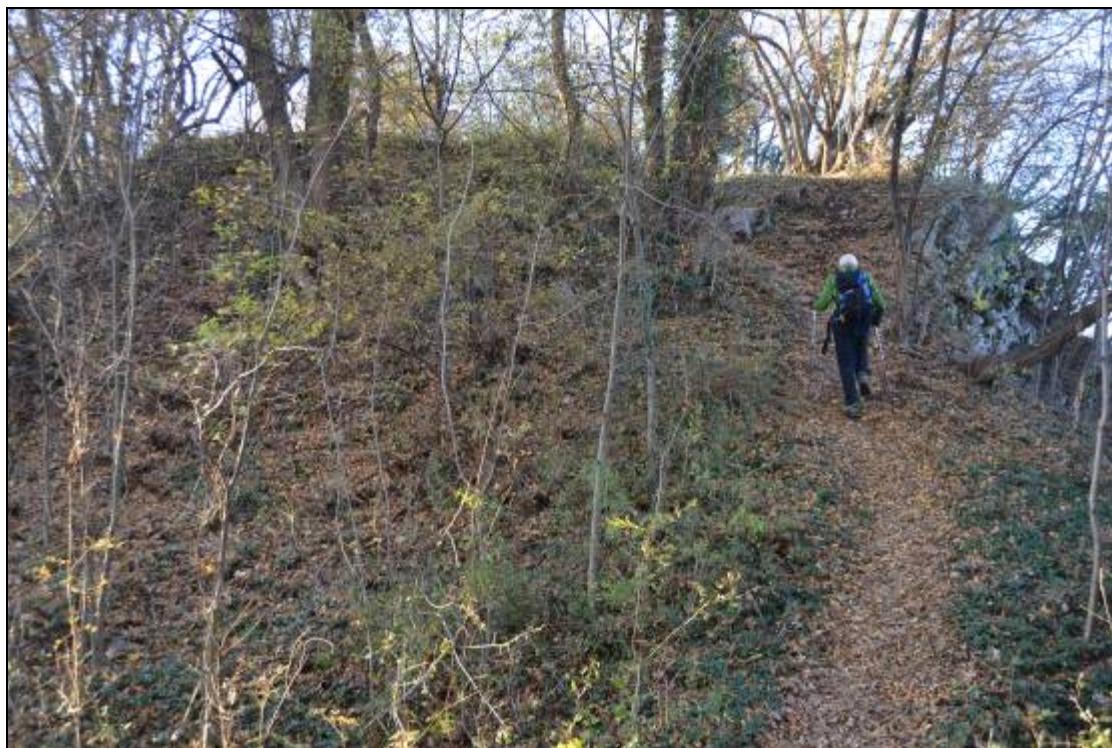
Fig. 22 - Il fianco NO del vallo orientale, da ESE (foto S. Pruneri).

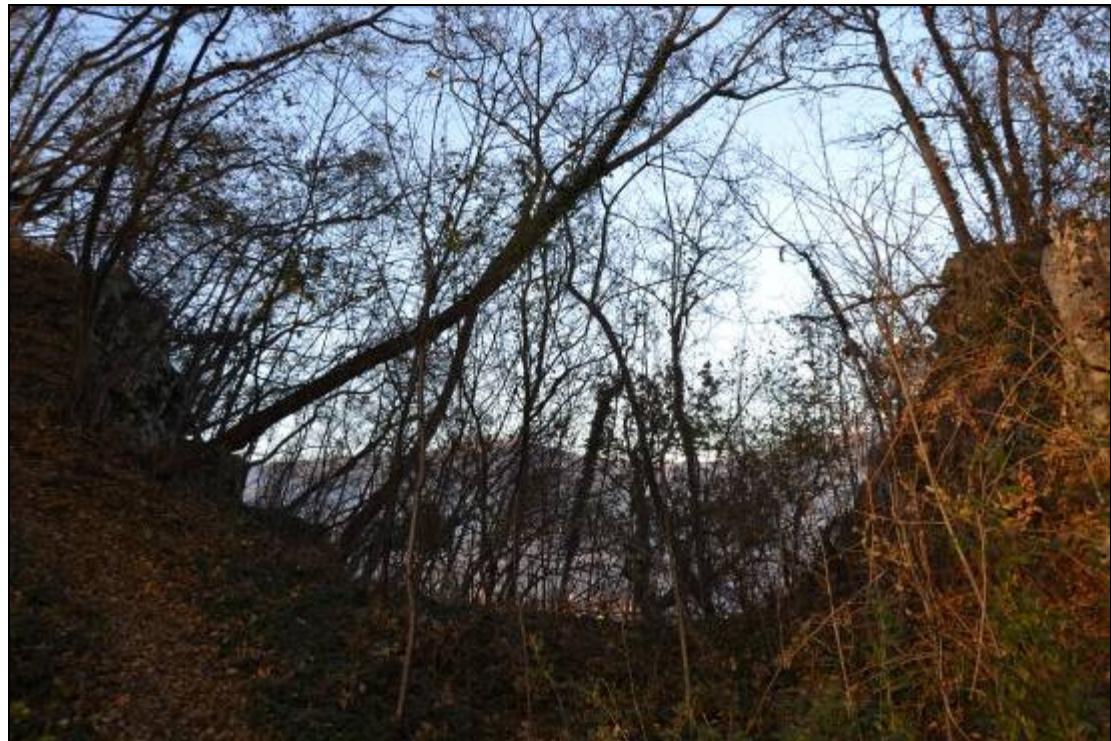
Fig. 23 - Il profondo incavo del vallo orientale, da SSO (foto D. Cesana).
