ARCHEOLOGIA DELLE ALPI

# L'INSEDIAMENTO DI ETÀ ROMANA DEL DOSS PENENE A NAGO-TORBOLE (TN). ANALISI DELLE TECNICHE COSTRUTTIVE E RIFLESSIONI SULLE SCELTE PROGETTUALI

Annalisa Garattoni\*

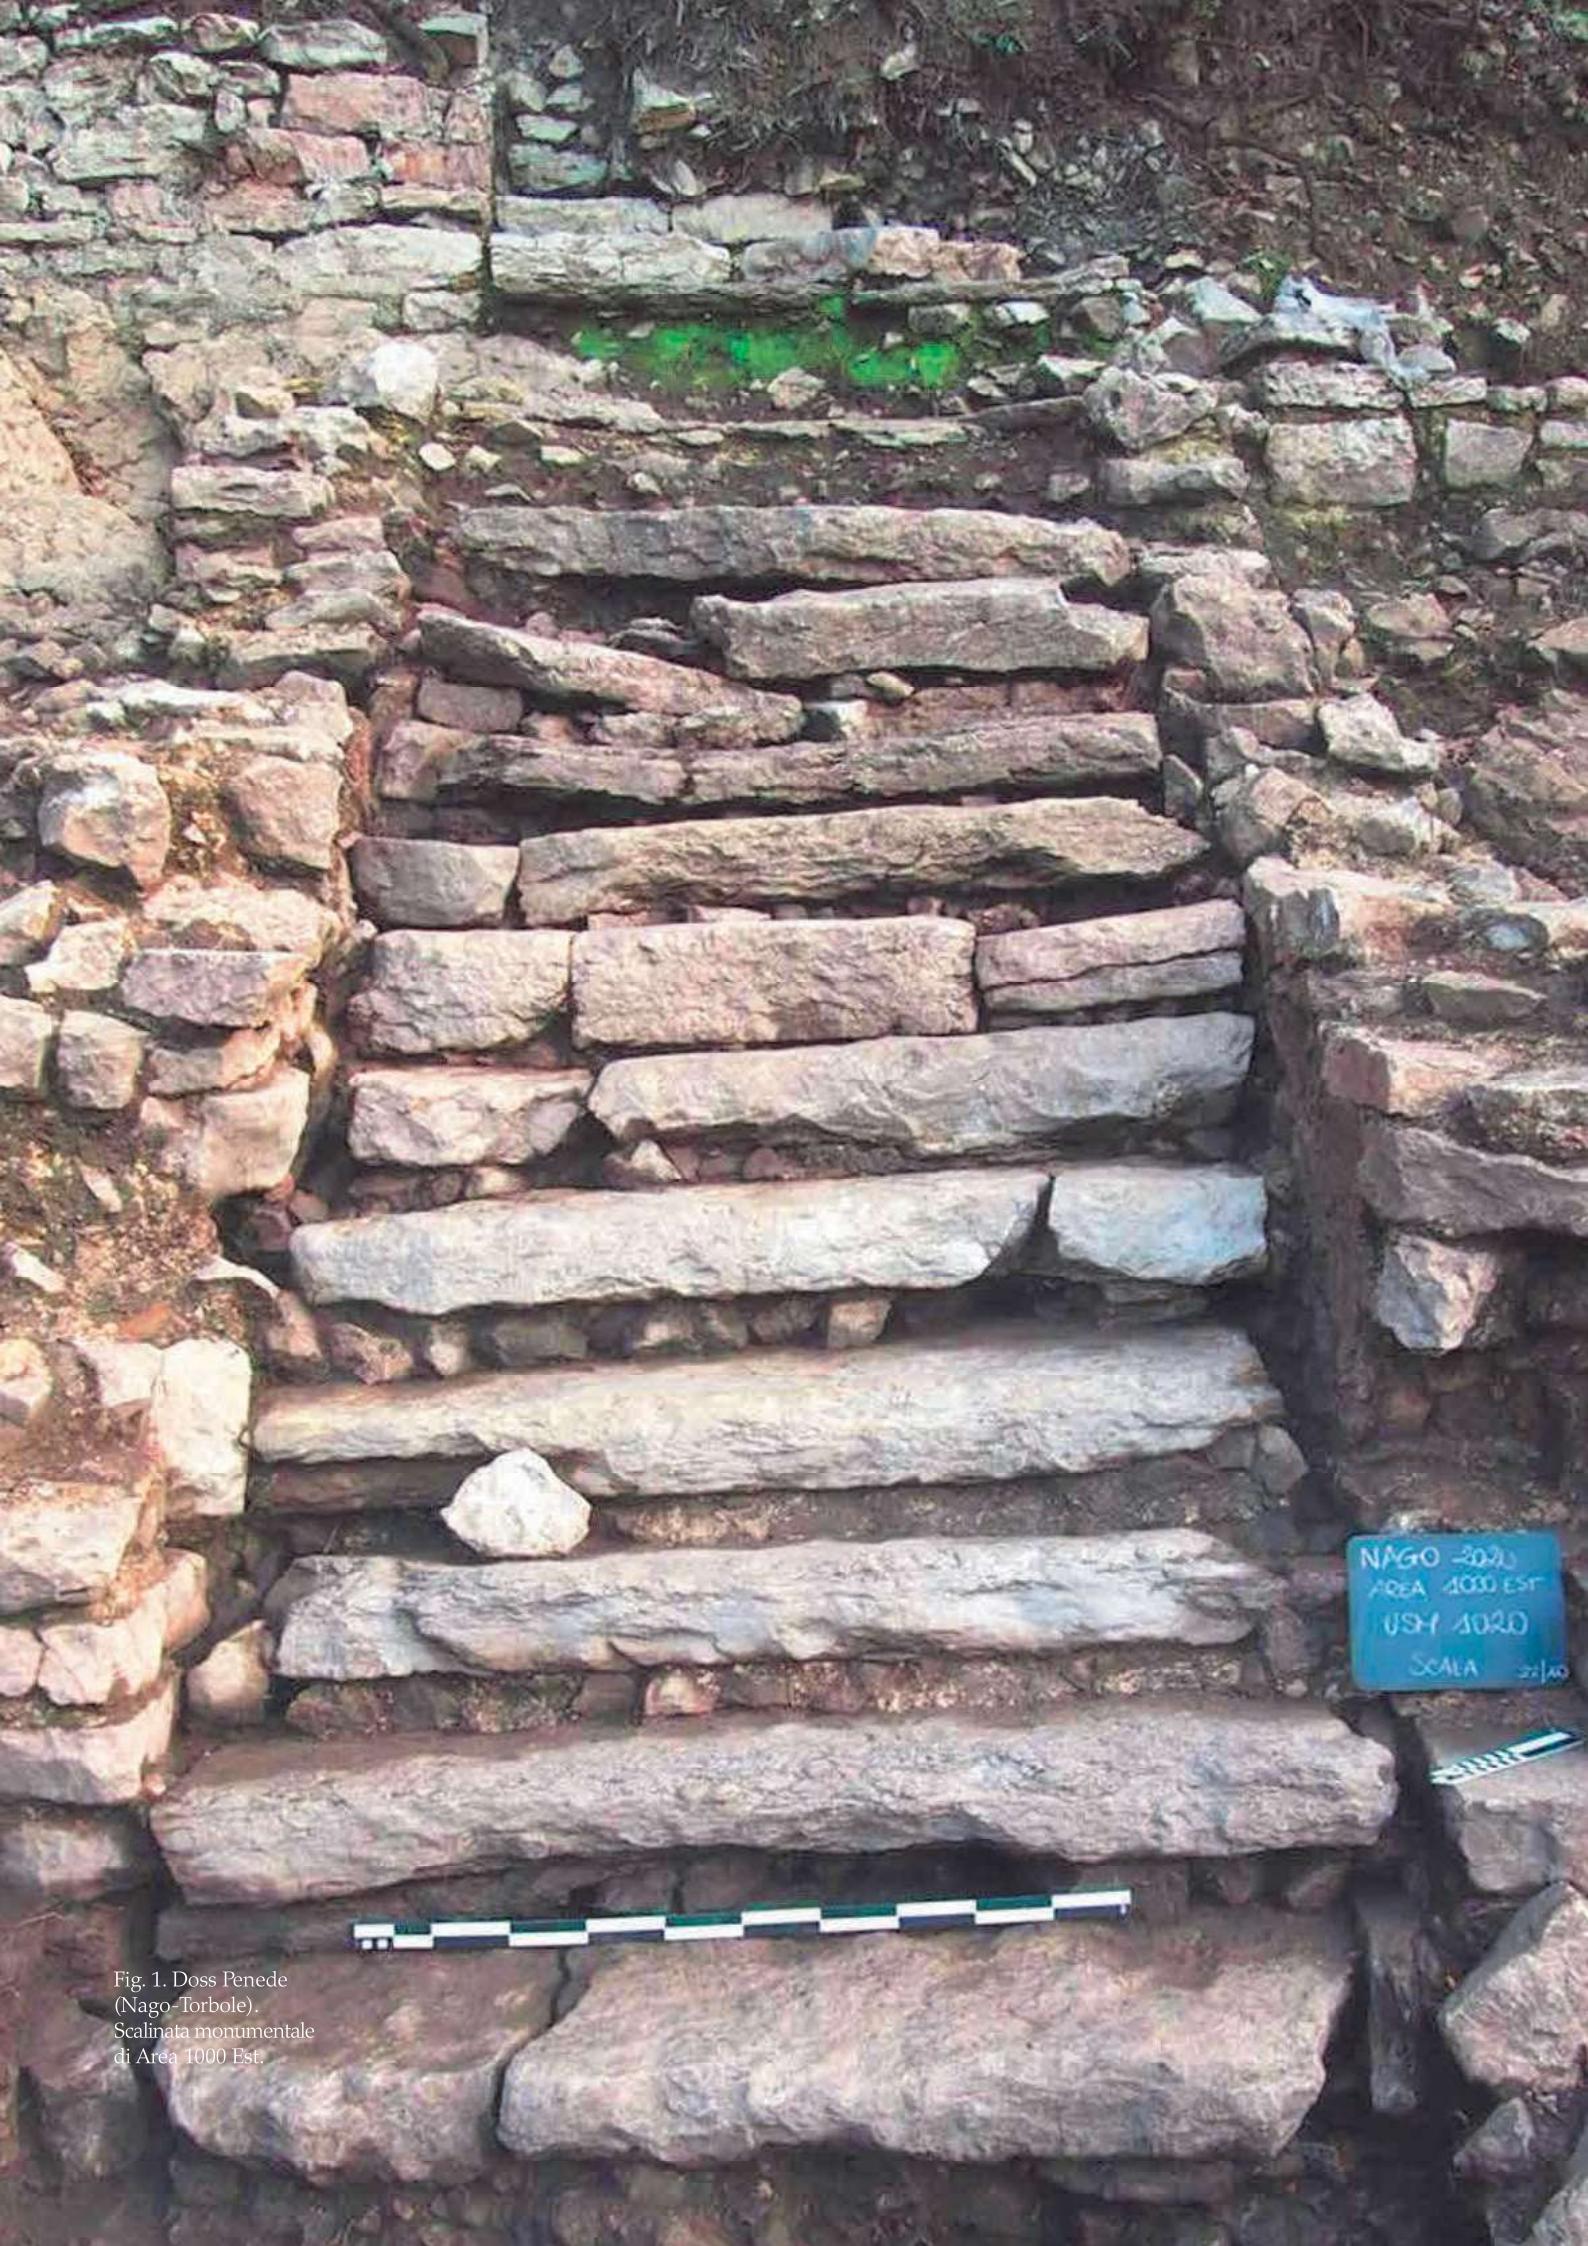
Fig. 1. Doss Penede  
(Nago-Torbole).  
Scalinata monumentale  
di Area 1000 Est.

forma parallelepipedo, la cui altezza va dai 10 ai 20 cm (figg. 1 e 7). Parte a e parte b differiscono tra loro non solo per tipologia e dimensioni del materiale da costruzione, ma anche per la messa in posa: le arenarie di 1020 a sono infatti legate tra loro da una malta friabile di colore giallo chiaro, mentre i calcari della parte 1020 b sono caratterizzati da giunti inzeppati da sedimento limoso a cui sono stati aggiunti inerti di dimensioni decimetriche qualificabili come materiale di riciclo, quali frammenti fittili, schegge lapidee e grumi di malta di calce. I gradini di 1020 b si sovrappongono gli uni agli altri in modo piuttosto serrato, tanto che la profondità massima della pedata non supera i 25 cm. Si crede che l'adozione di questa soluzione costruttiva sia da rimettere alla necessità di adattarsi alla notevole acclività del substrato roccioso. In quest'area, la roccia naturale compie un salto di quota considerevole nell'arco di pochi metri, come è stato possibile verificare nell'adiacente Ambiente 1 di Edificio 5, Area 1000 Est. Si ritiene assai probabile, quindi, che i mastri abbiano deciso di modularle la costruzione sulle discontinuità del versante, cercando di sfruttare al meglio le sue profonde scanalature naturali e artificiali (queste ultime verosimilmente avvenute nel periodo di occupazione retica).

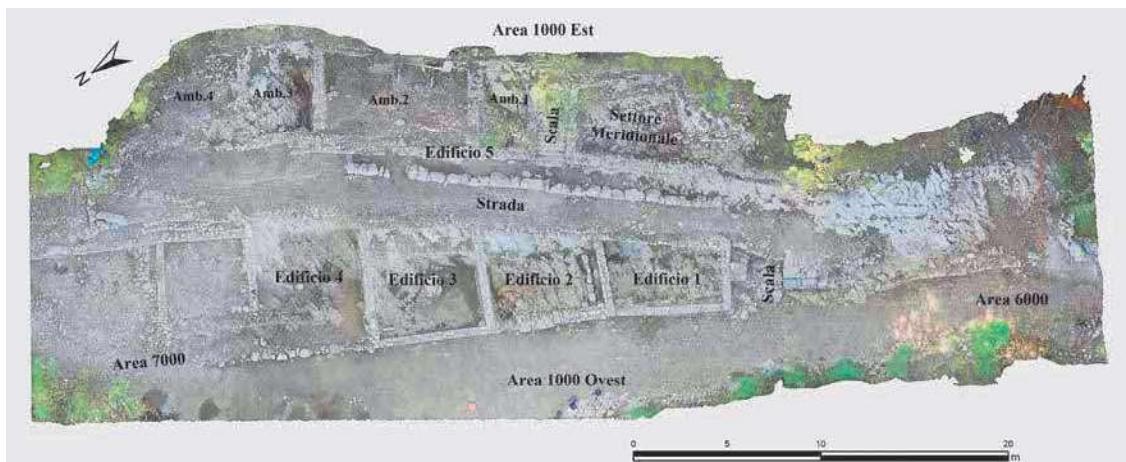
Fig. 2. Doss Penede (Nago-Torbole). Fotografia aerea delle Aree 1000 Ovest, 1000 Est, 6000 e 7000, in cui si può apprezzare l'assetto planimetrico di età romana dell'insediamento (immagine elaborata da F. Francesconi, M. Matteazzi e A. Garattoni).

La zona di scavo è stata suddivisa in diverse aree: 1000, attualmente la più estesa e divisa nei settori Ovest ed Est; 2000; 3000; 4000; 5000; 6000; 7000 (fig. 2). La presenza di strutture murarie emergenti nelle aree 1000, 2000, 3000 e 4000, in parte oggetto di ripuliture effettuate negli anni Novanta del secolo scorso da appassionati locali, ha suggerito di concentrare qui gli sforzi archeologici. Dal punto di vista stratigrafico, la situazione in Area 1000 si presenta particolarmente complessa a causa

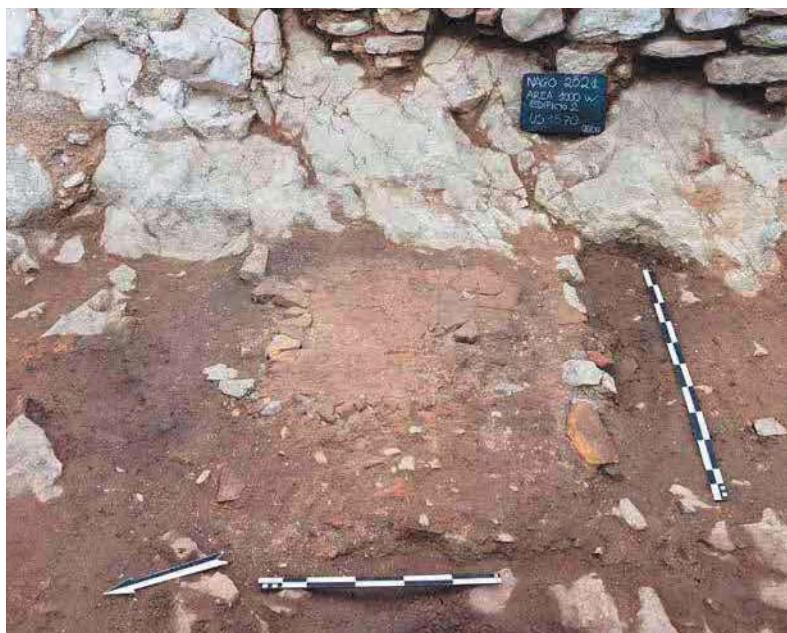
Fig. 3. Doss Penede (Nago-Torbole). Nell'immagine si nota una tegola in stato frammentario riutilizzata come base per un focolare domestico. Si tratta di US 1570, collocata in Edificio 2, Area 1000 Ovest.

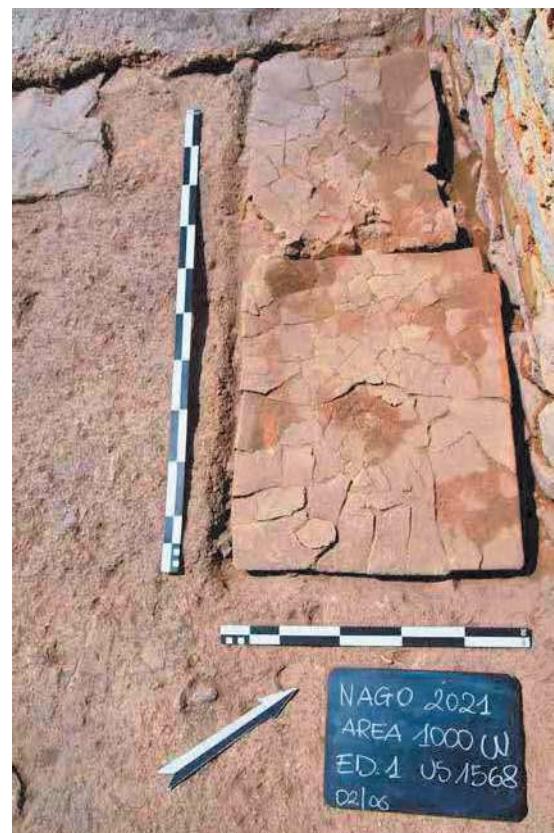
Fig. 4. Doss Penede (Nago-Torbole). La fotografia mostra le due tegole (US 1568) che sono state trovate presso l'angolo Nord-Ovest di Edificio 1 (Area 1000 Ovest). Le tegole sono state deposte con la superficie inferiore rivolta verso l'alto, verso il piano di calpestio. La prima, quella più vicina alla soglia di ingresso, è stata tagliata e ridotta; la seconda, invece, è integra ed è stato possibile ricostruirla in laboratorio.

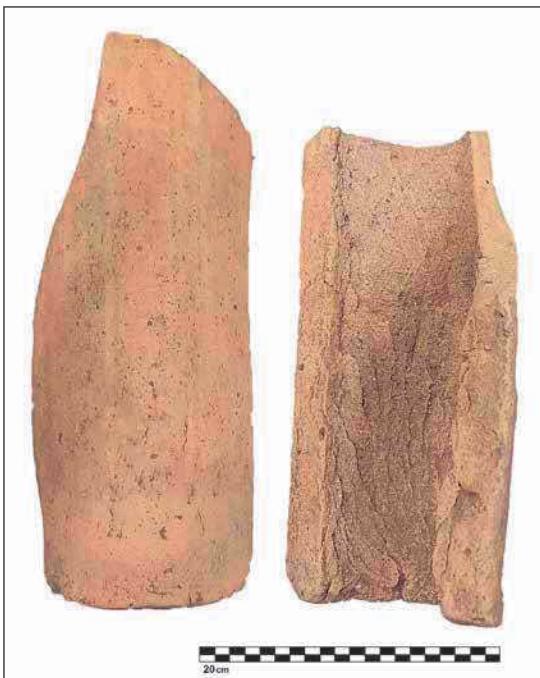
Fig. 5. Doss Penede (Nago-Torbole). Elaborazione fotografica di uno dei coppi ritrovati in Edificio 3, Area 1000 Ovest. A destra si nota la fotografia della superficie superiore, a sinistra quella inferiore. Le scanalature impresse nella superficie inferiore appartengono, verosimilmente, alla corteccia del tronco sul quale hanno appoggiato l'elemento fittile durante il processo di asciugatura.

frammenti più grandi, che hanno forma semicilindrica (vedi il frammento di coppa di Edificio 3 nella fig. 5). Questi erano stati allettati e legati tra loro con malta di calce, ovvero una miscela di calce aerea, ghiaia e sabbia in diverse granulometrie, acqua ed eventuali additivi organici e/o inorganici.

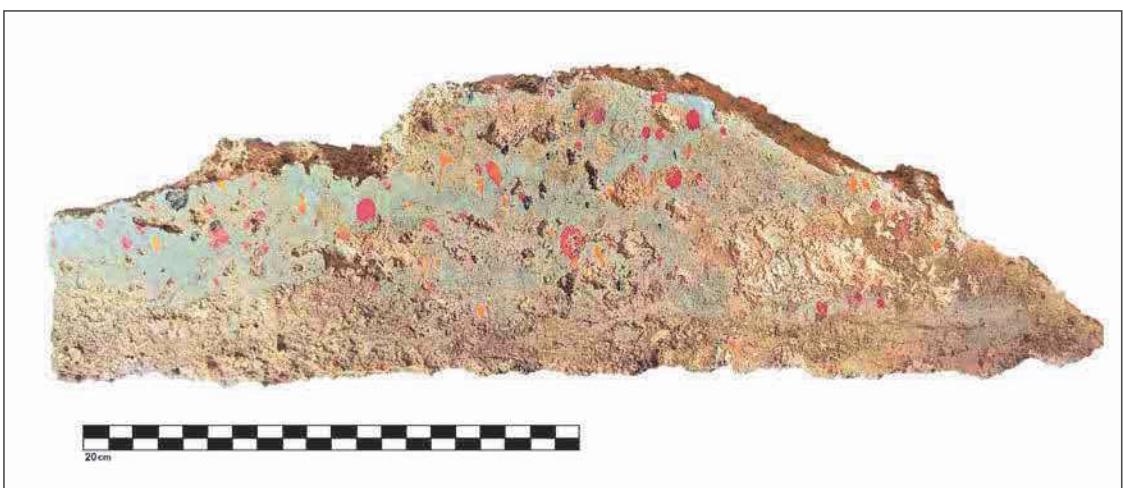
Fig. 6. Doss Penede (Nago-Torbole). Lacerto di intonaco dipinto (US 1069) trovato al di sopra dell'ultimo piano pavimentale (US 1075) documentato in Ambiente 2, Edificio 5, Area 1000 Est. Alcuni dei frammenti della medesima decorazione si conservano ancora adesi al muro di terrazzamento dell'edificio.

fattore molto importante, se pur non incidente a livello qualitativo. Le malte di Area 1000 sono perlopiù chiare, con tinte che vanno dal bianco brillante al marrone molto chiaro. Nello specifico, in Area 1000 Ovest, i costruttori romani usano malta di calce di colore bianco/grigio per alleizzare le pietre e malta di calce di colore giallo molto chiaro per rivestire i paramenti; mentre, in Area 1000 Est, la malta di allettamento è bianco brillante e gli intonaci e l'intonachino pittorico dei dipinti murali sono di colore grigio/azzurro (fig. 6) o giallo molto chiaro<sup>15</sup>.

<sup>15</sup> L'intonaco dipinto è stato ritrovato sotto forma di lacerti ancora adesi al supporto murario in Edificio 5 (Area 1000 Est) e in frammenti di piccole dimensioni presso la scala 1020 di Area 1000 Est. I resti della decorazione parietale di Edificio 5 hanno un intonaco di colore grigio chiaro, dalla consistenza molto tenace ed è contraddistinto da aggregati di piccole e medie dimensioni; al contrario, l'intonachino dei frammenti di pittura murale ritrovati presso la scalinata 1020 è composto da calce di color giallo chiaro e da aggregati molto ben classati e di piccole dimensioni.

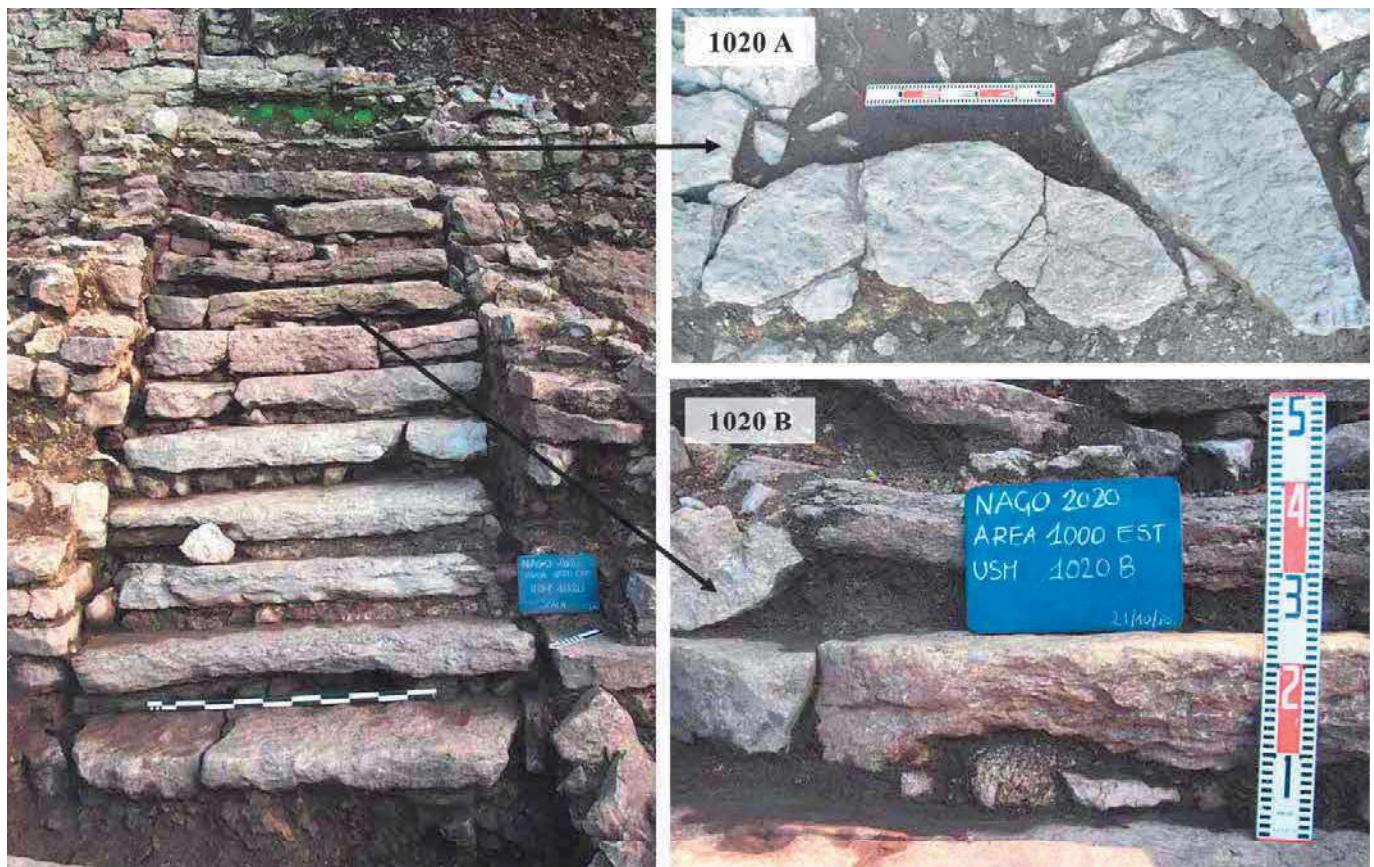
Fig. 7. Doss Penede (Nago-Torbole). A sinistra, la fotografia della scalinata monumentale 1020 a e b al termine della campagna archeologica 2020; a destra, due particolari: nel primo in alto si nota una lastra in arenaria della 1020 a, il secondo in basso ritrae uno dei gradini della 1020 b.

Per quanto riguarda la scala 1020, la rampa di partenza risulta essere totalmente asportata da una serie di tagli e scassi; mentre il pianerottolo di arrivo non è stato ancora intercettato, poiché prosegue, verso monte, al di sotto dell'attuale sentiero che attraversa il dosso. La fase più antica della scala è costituita da lastre di arenaria di colore grigio e di esiguo spessore (1020 a), mentre quella più recente (1020 b) è composta da lastre di calcare (gialle, grigie e rosa) di

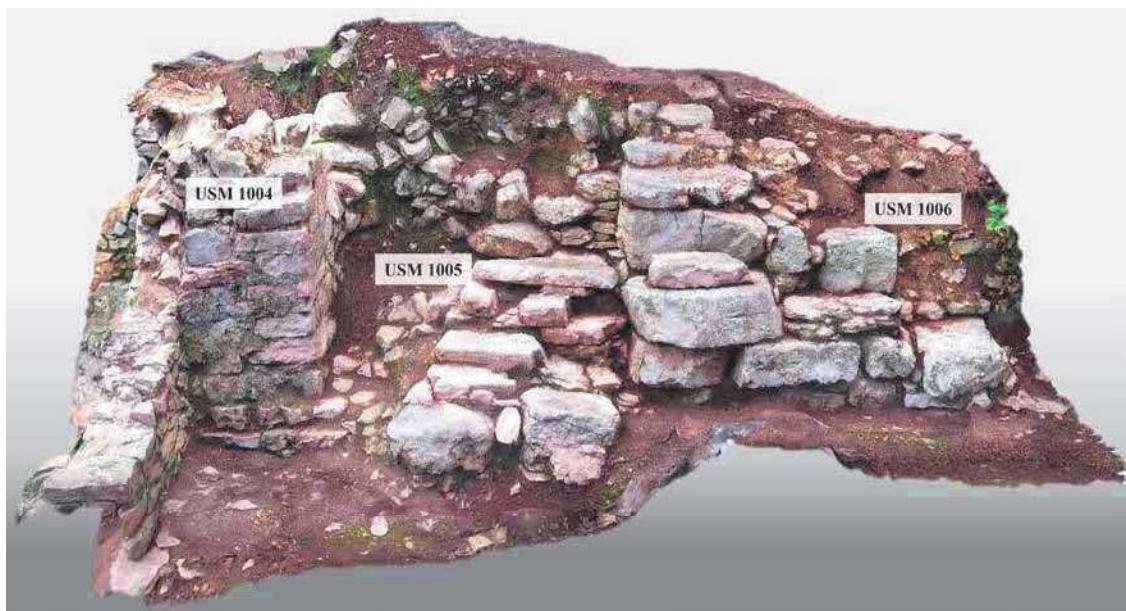
Fig. 8. Doss Penede (Nago-Torbole). Fotomodellazione 3D, ottenuta attraverso il software Agisoft Metashape, della scalinata 1005 e delle due opere architettoniche 1004 e 1006, situate a Sud di Area 1000 Ovest.

calcaree ma, al contrario della scalinata di 1020, è delimitata a Nord e a Sud da due strutture quadrangolari, costruite con tecniche completamente diverse (fig. 8). La struttura Nord (1004), interpretabile come pilastro, ha forma quadrata ed è costituita da filari di conci lapidei rettangolari di dimensioni decimetriche, legati da malta di calce di colore grigio. Le pietre, tutte più o meno delle medesime dimensioni e di colore rosa, sono disposte secondo corsi orizzontali molto regolari e hanno facciavista perlopiù spianata o regolarizzata. La costruzione a Sud della scala (1006), invece, è composta da conci e lastre di grandi dimensioni, dagli angoli smussati e dalle facce spianate, legate tra loro da una mescola di terra e limo. Le notevoli dimensioni dei conci, la loro messa in posa e l'orientamento stesso del manufatto suggeriscono che si tratti di una costruzione protostorica riadattata in epoca romana.

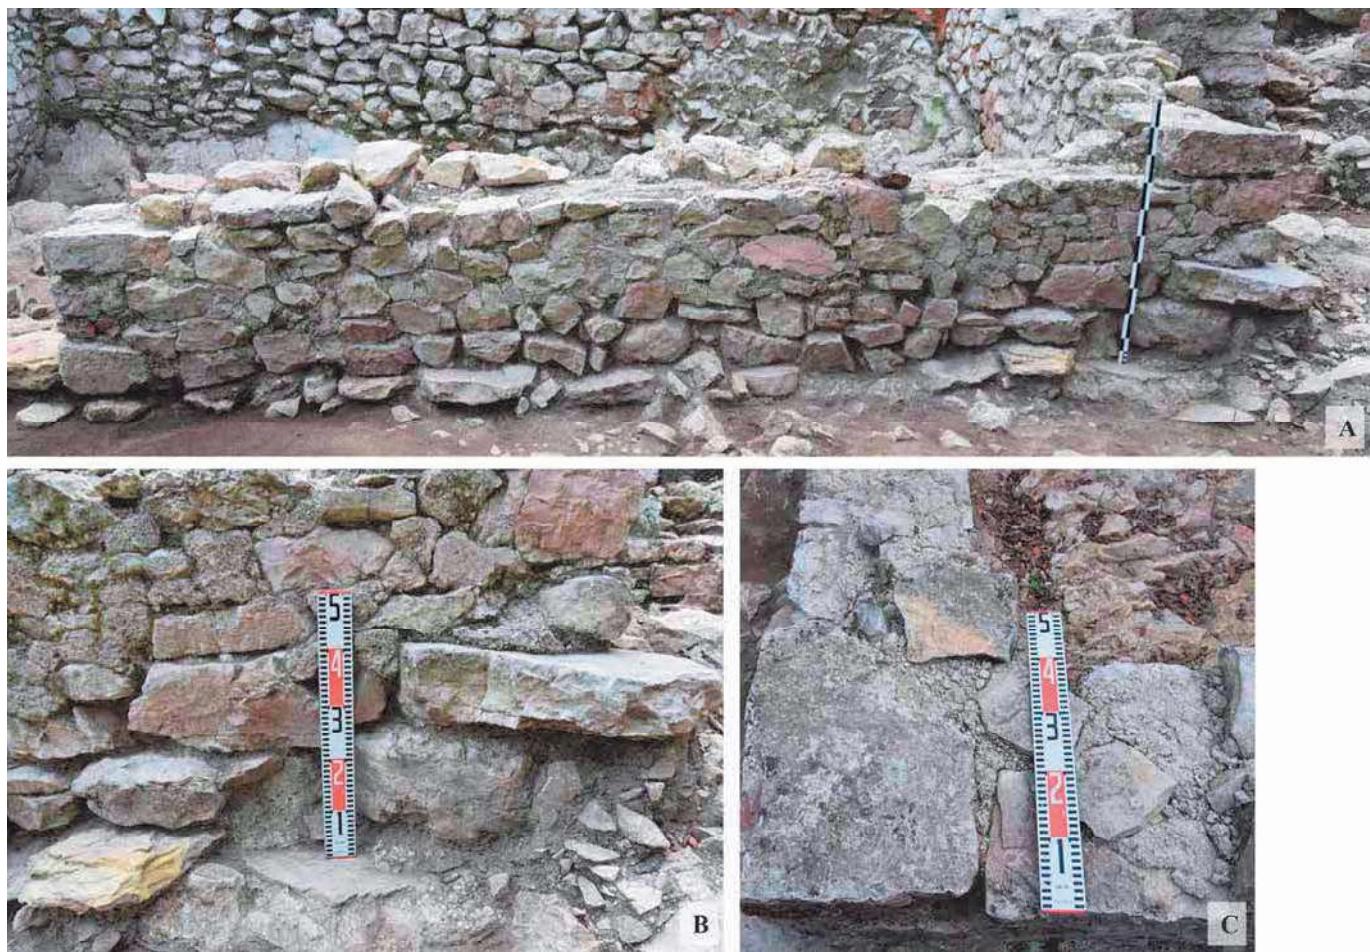
Fig. 9 a, b, c.  
Doss Penede  
(Nago-Torbole).  
La fotografia a  
mostra il paramento  
Ovest del muro 1001  
(perimetrale Ovest di  
Edificio 1, Area 1000  
Ovest); nella foto b  
e c si evidenzia uno  
dei due conci lapidei  
passanti che chiudono  
a Sud il muro.

Un'altra interessante peculiarità strutturale dei muri perimetrali consiste nella presenza di elementi lapidei passanti (cioè che attraversano il muro da lato a lato, se osservati in sezione) a chiudere e definire una o entrambe le estremità. Questo si verifica, ad esempio, nel caso dei muri perimetrali Ovest 1001 e Nord 1038 di Edificio 1 (Area 1000 Ovest). Il muro 1001 si conserva in alzato per circa 70 cm e i limiti Nord e Sud sono costituiti da conci di calcare dalla forma quadrangolare, che misurano circa 15 cm di altezza e circa 45 cm di lunghezza. I conci, posizionati di fascia<sup>17</sup>, sono allettati orizzontalmente per filari da uno spesso strato di malta di calce di colore grigio chiaro (fig. 9). La finalità di questo espediente è da ricondursi all'esigenza di garantire un'adeguata distribuzione dei carichi e una certa orizzontalità alla struttura.

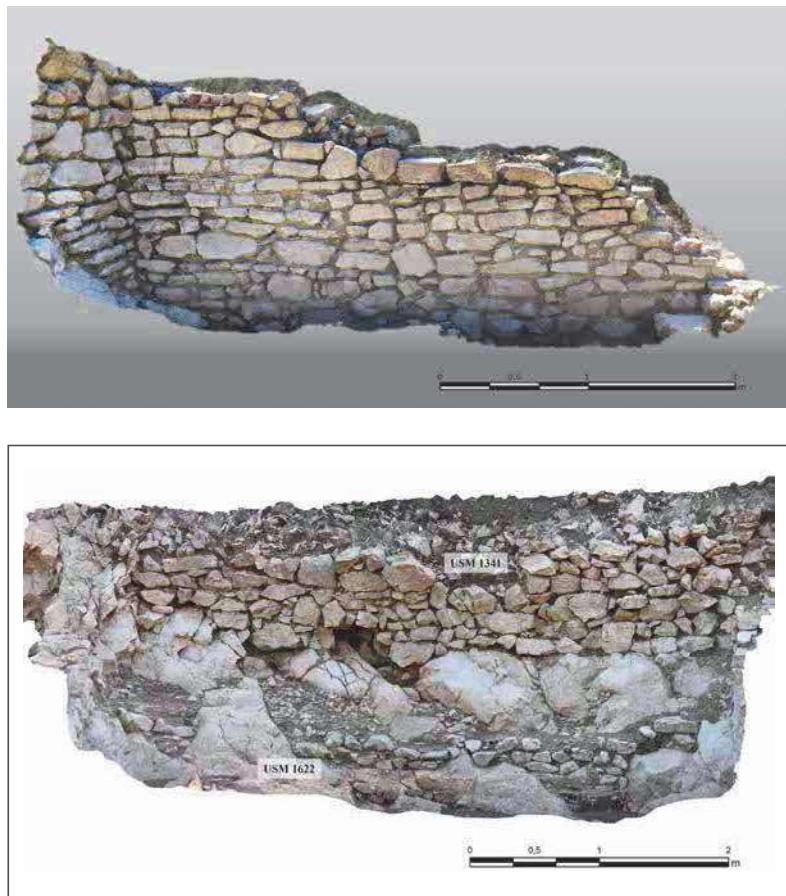
Fig. 10. Doss Penede (Nago-Torbole). Elaborazione 3D del paramento Nord del muro perimetrale 1038, situato tra Edificio 1 e Edificio 2 di Area 1000 Ovest. Il paramento è realizzato secondo la tecnica della pseudo opera vittata.

tangolari di calcare misurano tra gli 8 e 15 cm di altezza e tra i 12 e i 25 cm di lunghezza e ogni tre/quattro assise circa, c'è un piano di orizzontamento. L'intervallo tra un piano di orizzontamento e l'altro corrisponde, in questo caso, a poco più di 30 cm di altezza, ovvero a circa un piede romano. I giunti non sono regolari per forma e dimensioni e nel registro inferiore del lato Sud sono completamente ricoperti da uno strato di malta di rivestimento di colore giallo e dalla consistenza molto friabile. In alcuni punti dell'apparecchiatura sembra che i giunti siano stati lasciati a filo, mentre in altri pare che la lisciatura sia concava (vedi l'angolata rivolta a Ovest, verso la soglia di accesso dell'edificio). Allo stato attuale, a causa del non ottimale stato di conservazione della superficie e dei ripetuti interventi di modifica che si sono susseguiti nell'area, si reputa difficoltoso formulare una lettura più puntuale delle tecniche esecutive. Ciò nonostante, si rileva che la malta, in più zone, non è stata asportata completamente, finendo per ricoprire parte dei conci lapidei; questo aspetto suggerisce una mancanza di accuratezza tale da far ipotizzare che le operazioni si siano dovute svolgere con una certa rapidità.
