ARCHEOLOGIA DELLE ALPI
2021-2022

NUOVE SCOPERTE NEL SITO ARCHEOLOGICO DELLA VILLA ROMANA DI ISERA

Barbara Maurina*

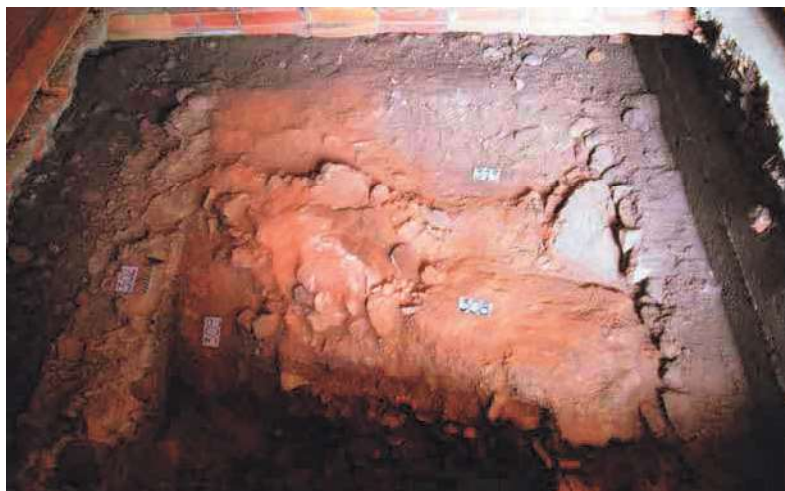
Fig. 4. Isera, villa romana. Resti del bacino stratigrafico antico conservatosi al di sotto delle fondazioni dell'asilo infantile; nello strato di crollo sono visibili ampi lacerti di intonaco affrescato (foto M. de Vos, 1992).

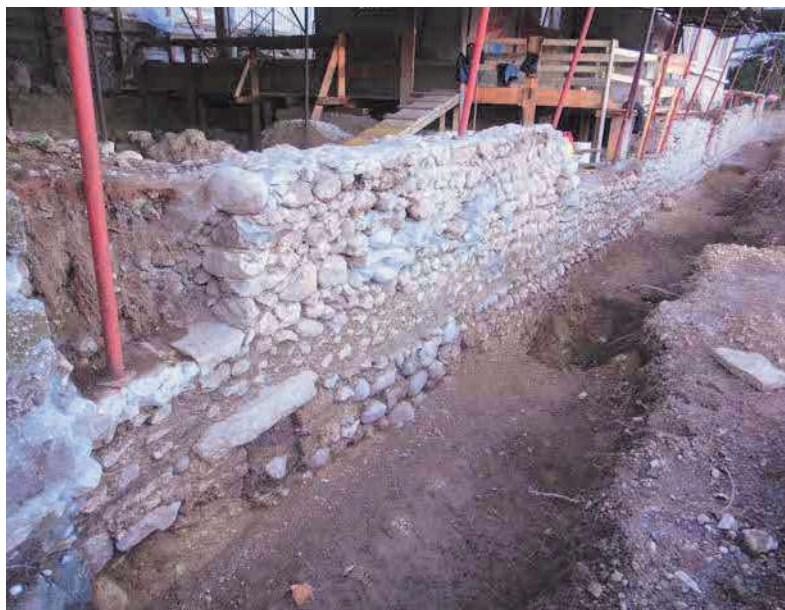
Fig. 5. Isera, villa romana. Il prospetto del muro perimetrale est della villa, messo in luce a seguito dello scavo di una trincea e alla contestuale demolizione di una struttura in cemento moderna che vi si appoggiava (foto B. Maurina, 2020).

In particolare, a seguito dello scavo della trincea e del contestuale asporto del muretto di cemento costruito in appoggio alla struttura antica, è stato esposto, per una lunghezza di circa 40 metri, il prospetto orientale del muro che delimitava la villa romana verso valle e ne costituiva la facciata (fig. 5), di cui i tecnici della Fondazione Bruno Kessler di Trento hanno tempestivamente realizzato un rilievo 3D (fig. 6). La struttura è in gran parte antica, sebbene rimaneggiata in più punti, in particolare nella fascia superiore e all'estremità settentrionale, dove appare integrata da una muratura in blocchi quadrati che si lega al muro di delimitazione nord del terrazzamento e si può pertanto far risalire agli anni centrali del secolo scorso.

Il paramento murario antico è stato realizzato con un metodo che si configura come una variante dell'opera incerta, essendo costituito da ciottoli e clasti spaccati o appena sbazzati, legati con abbondante malta di calce¹⁸; l'uso del

laterizio appare limitato ad alcuni punti chiave che necessitavano di una maggiore regolarizzazione delle superfici e di un particolare rinforzo statico¹⁹. Gli elementi lapidei, di pezzatura irregolare, risultano messi in opera secondo la tecnica muraria a bancate sovrapposte con piani di orizzontamento, come si evince dalla presenza di tre livelli ben distinguibili l'uno dall'altro (fig. 7). L'impiego di piani di orizzontamento che danno origine a "bancate" o "giornate" in epoca romana è frequente nelle murature messe in opera facendo uso di elementi irregolari ed è finalizzato per l'appunto a regolarizzare la costruzione²⁰.

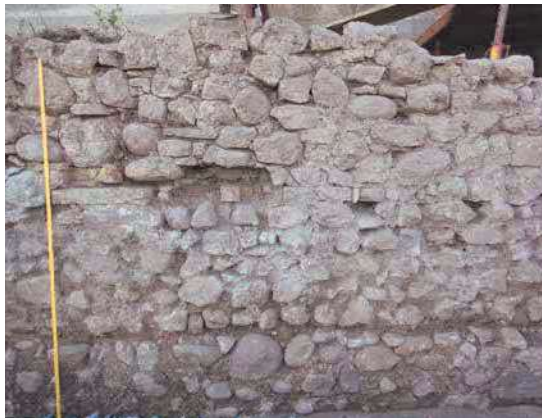
Fig. 8. Isera, villa romana. Particolare del tratto sud del muro perimetrale, alla cui base sfocia un condotto fognario orientato est-ovest (foto B. Maurina, 2020).

Anche la fascia inferiore del muro presenta un aspetto solido, coeso e regolare, soprattutto nel tratto centro-settentrionale; di altezza variabile, ha uno spessore maggiore rispetto alla bancata soprastante e forma una risega di 10-20 cm di profondità. All'estremità sud di tale struttura è visibile lo sbocco di una canaletta a sezione quadrangolare, verosimilmente destinata allo smaltimento delle acque bianche (figg. 5 e 8); essa doveva svilupparsi in senso est-ovest in corrispondenza del perimetrale sud dell'ambiente della villa denominato A 1, andando a collegarsi a un condotto verticale situato a monte di tale vano e a un'ulteriore fognolo che correva in senso nord-sud sotto il pavimento del corridoio (denominato A 13) situato a ovest del fabbricato antico. La canaletta, caratterizzata da spallette in laterizi, un piano di tegole alla base e spesse lastre di calcare rosso ammonitico di copertura, conserva ancora intatto

il suo riempimento, costituito da tre strati limo-sabbiosi sovrapposti ben distinguibili lungo la sezione esposta.

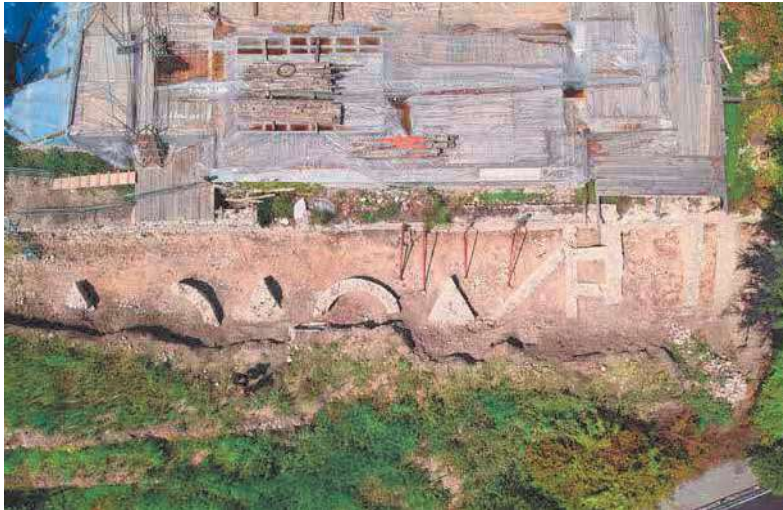
Fig. 9. Isera, villa romana. Fotografia da drone delle strutture esposte ad est della *basis villae* (foto D. Brombo, Ar.Tech s.r.l., 2022).

A Isera l'opera sostruttiva fece uso, anziché di una serie di denti contigui fra loro, di triangoli in muratura piena, verosimilmente realizzati entro casseforme o paratie di legno, alternati a strutture ad arco di cerchio (nicchie?). A nord la sequenza era interrotta da una struttura obliqua di raccordo angolare, che andava ad appoggiarsi al muro perimetrale della villa e che insieme ai contrafforti interni aveva la funzione di distribuire la spinta del terrapieno.

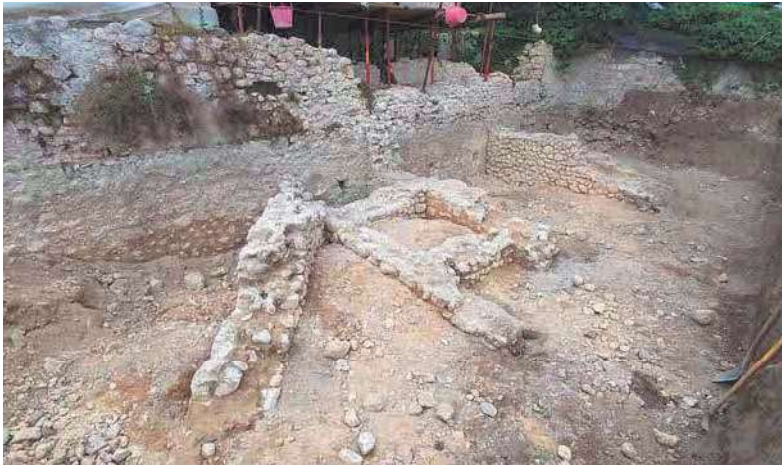
Fig. 11. Isera, villa romana. Panoramica delle strutture messe in luce nell'area a nord-est della villa, da sud-est (foto B. Maurina, 2022).

Più complessa, al momento, l'interpretazione delle strutture esposte a nord del muro obliquo (fig. 11), le quali, almeno in parte, potrebbero essere complementari alle precedenti e riconducibili a un ulteriore sistema di sostruzione, caratterizzato dalla presenza di muri disposti a pettine e setti perpendicolari formanti "scatole" riempite di terra costipata³². Queste strutture erano verosimilmente destinate a rimanere interrato all'interno del terrapieno e in origine dovevano legarsi verso est a un muro di contenimento orientato in senso nord-sud, demolito quasi completamente in età moderna, forse ancora una volta contestualmente ai lavori per la costruzione dell'asilo alla metà del secolo scorso.
