LE ROVINE DELLA ROCCA DI MUSSO

Luisa Colombo, Stefano Pruner

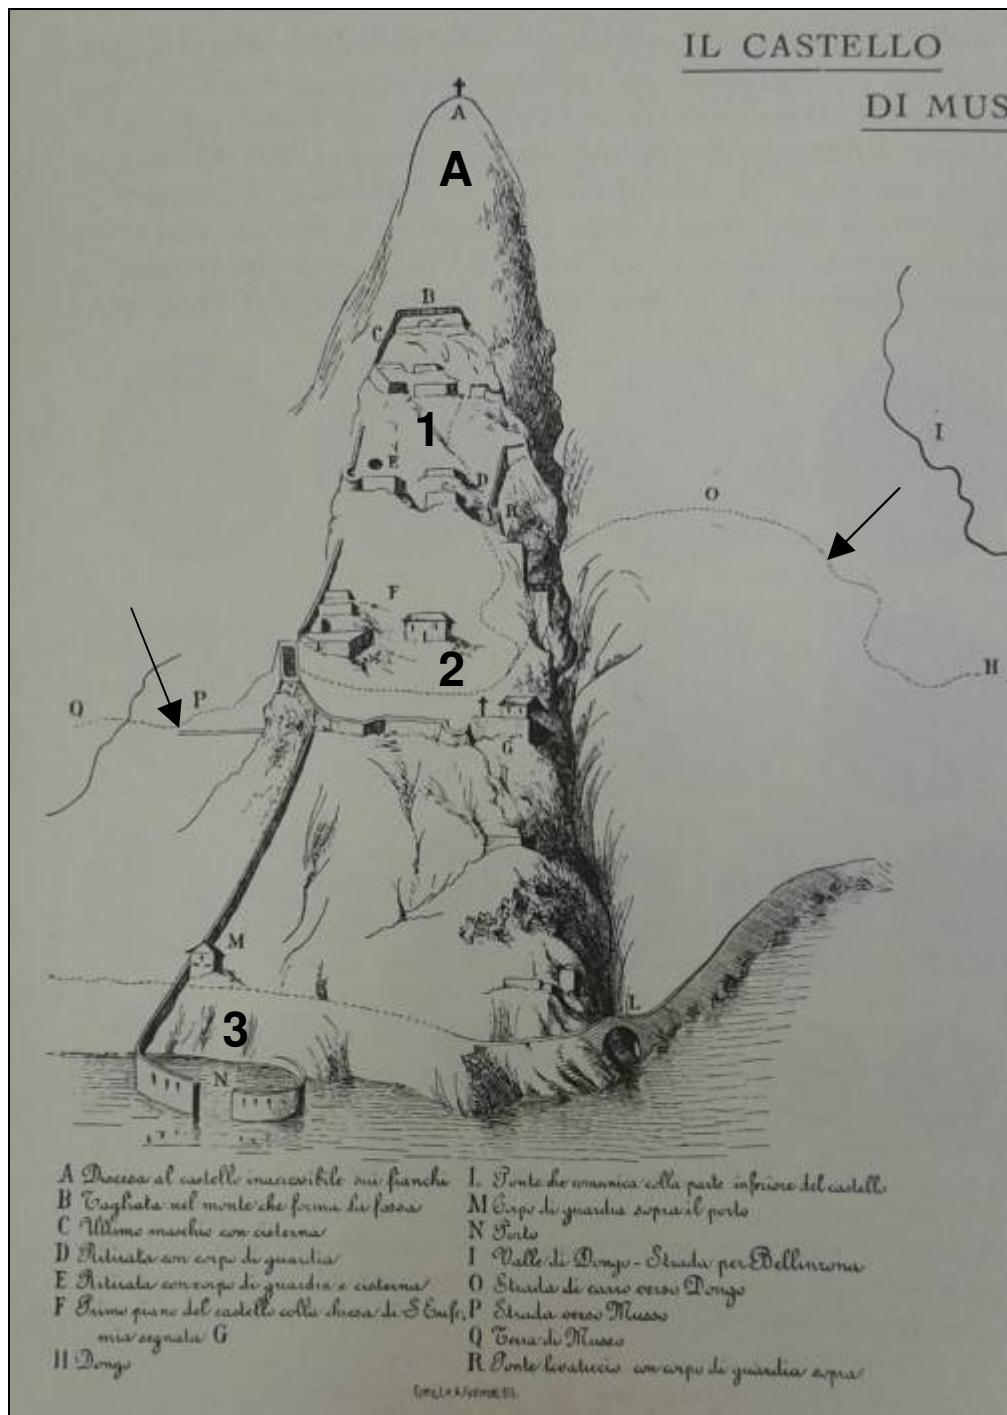
Fig. 1 - Disegno schematico della rocca di Musso, di autore ignoto⁴. A: "Discesa al castello inaccessibile sui fianchi"; 1: Settore Superiore ("Ultimo maschio con cisterna" e sottostante "Ritirata con corpo di guardia"); 2: Settore Mediano ("Primo piano del castello colla chiesa di Sant'Eufemia"); 3: Settore Inferiore, con il porto fortificato e il vicino "Corpo di guardia". Le frecce indicano il primitivo tracciato della Via Regina.

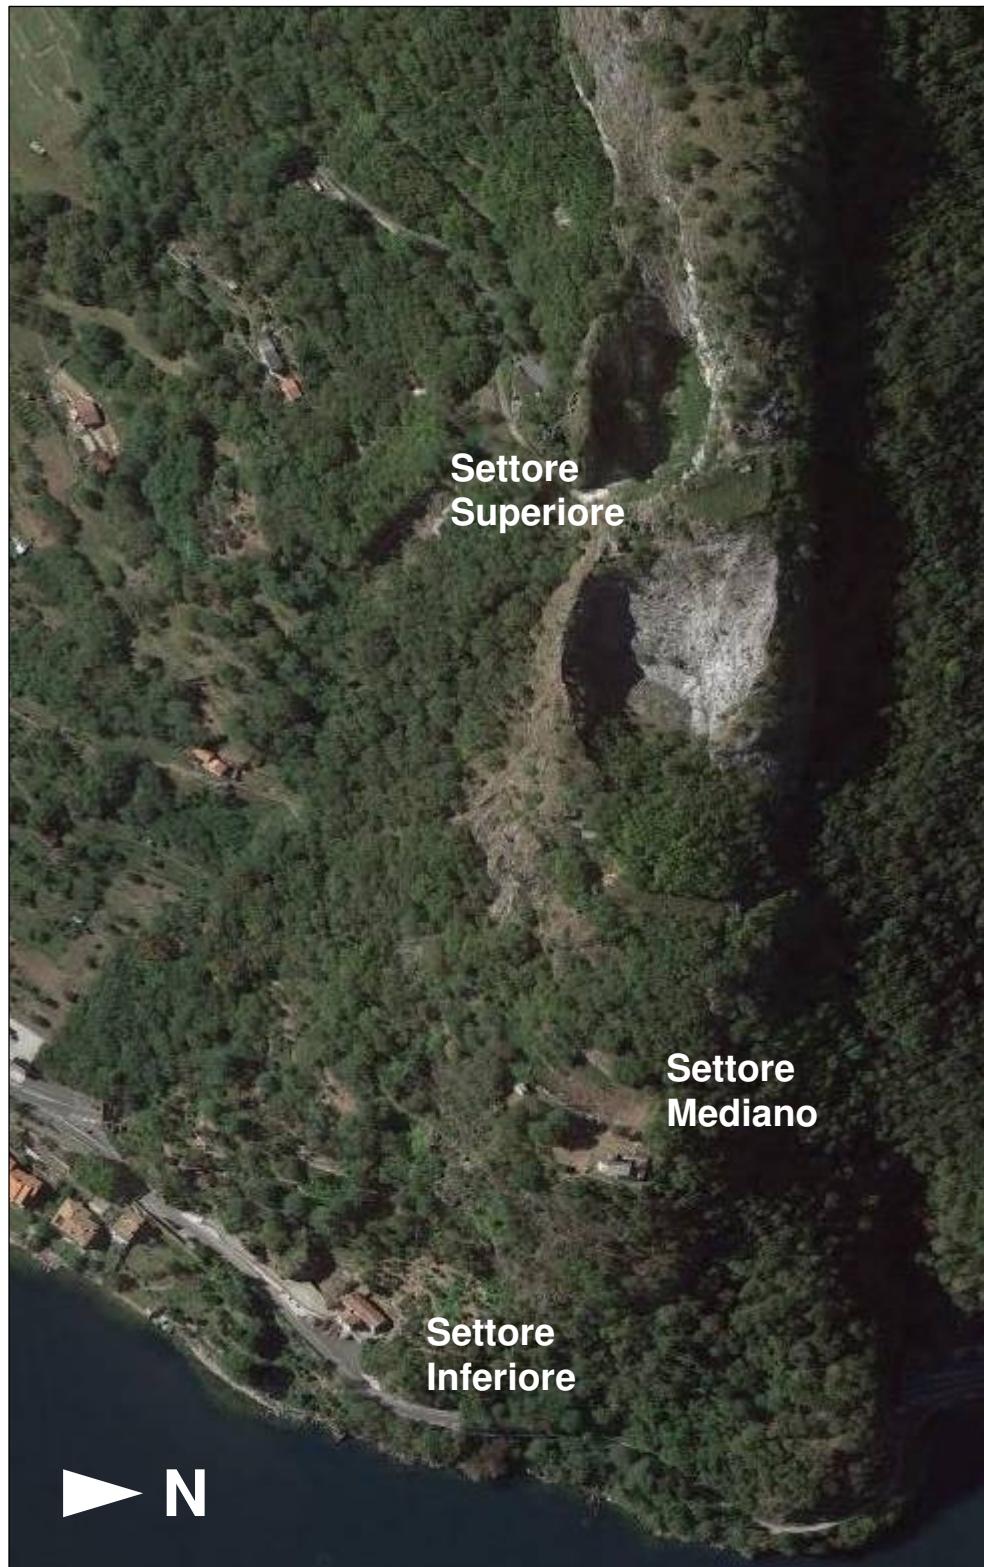
Fig. 2 - Il Sasso di Musso in una fotografia aerea attuale, con i tre settori della fortificazione⁵.

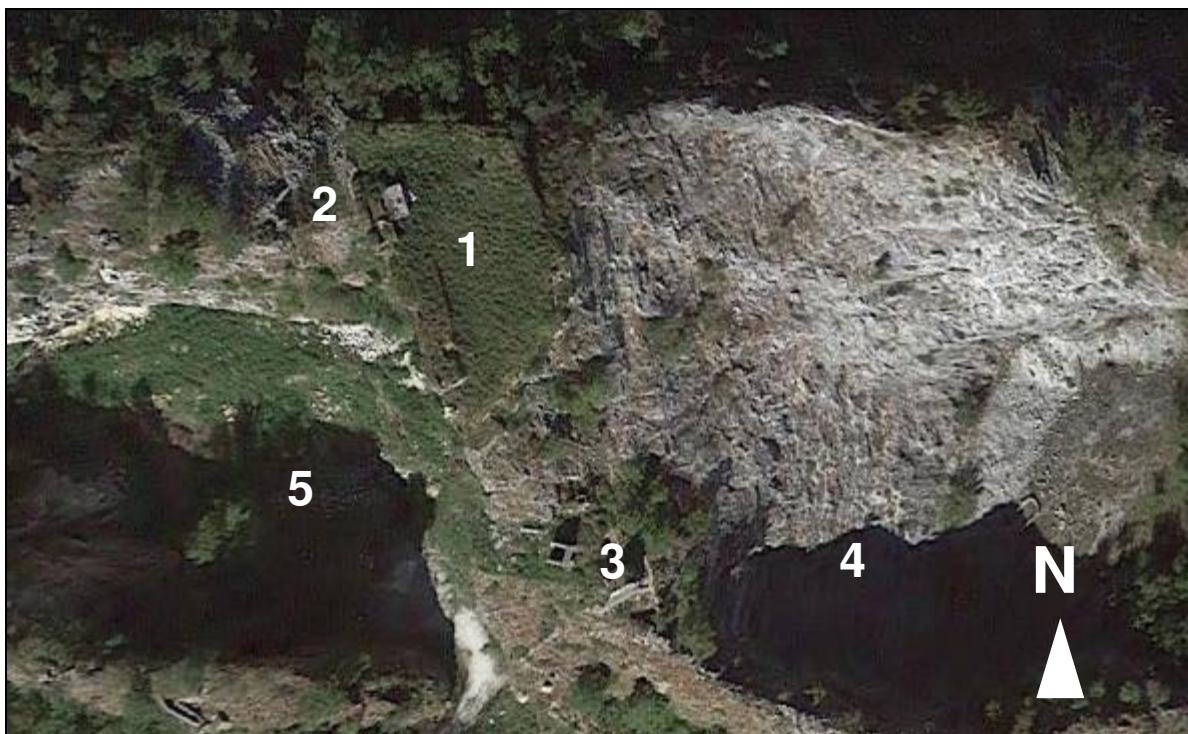
Il complesso fortificato, un tempo imponente e del quale rimangono oggi solo alcuni ruderis visibili a tratti lungo il fianco della montagna, può essere suddiviso - da monte a valle e da occidente a oriente - in tre settori distinti: Superiore, Mediano e Inferiore (*cfr. figg. 1-3*). In corrispondenza del Settore Superiore, oggi inaccessibile a causa delle pareti a picco dei bacini delle cave abbandonate e dei fianchi scoscesi della montagna, si conservano il fossato artificiale scavato nella roccia e il perimetro fortificato della rocca sommitale, orientato in senso N-S e conformato a trapezio (*cfr. figg. 6-7*); verso S, in corrispondenza di un terrazzo artificiale posto a quota inferiore, sorge un secondo, ancora imponente baluardo (*cfr. figg. 6,8*). Il Settore Superiore e quello Mediano sono attualmente separati dal vasto bacino della cava di marmo principale, che ha causato la quasi completa scomparsa delle strutture fortificate che qui sorgevano (*cfr. fig. 6*).

Fig. 6 - Fotografia aerea del Settore Superiore. 1: rocca sommitale; 2: fossato scavato nella roccia; 3: baluardo a S della rocca sommitale; 4: bacino di cava principale; 5: bacino di cava secondario (o cava alta).

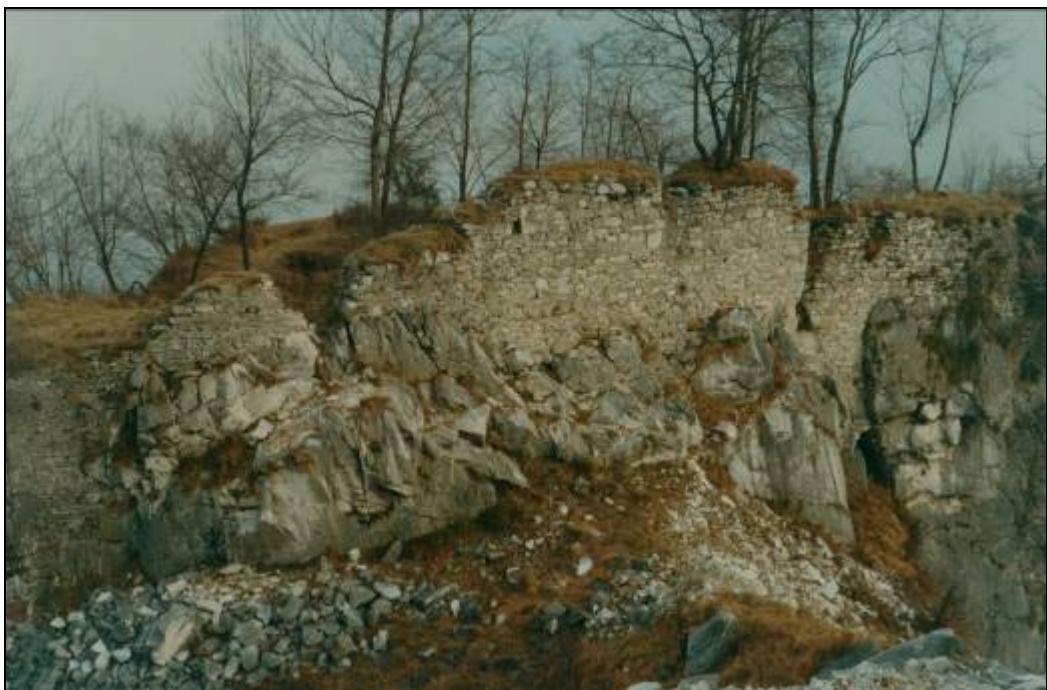
Fig. 7 - Settore Superiore. Particolare della cortina difensiva O della rocca sommitale (“Ultimo maschio con cisterna”) e dell’antistante fossato scavato nella roccia (“Tagliata nel monte che forma la fossa”), da O (foto S. Pruneri).

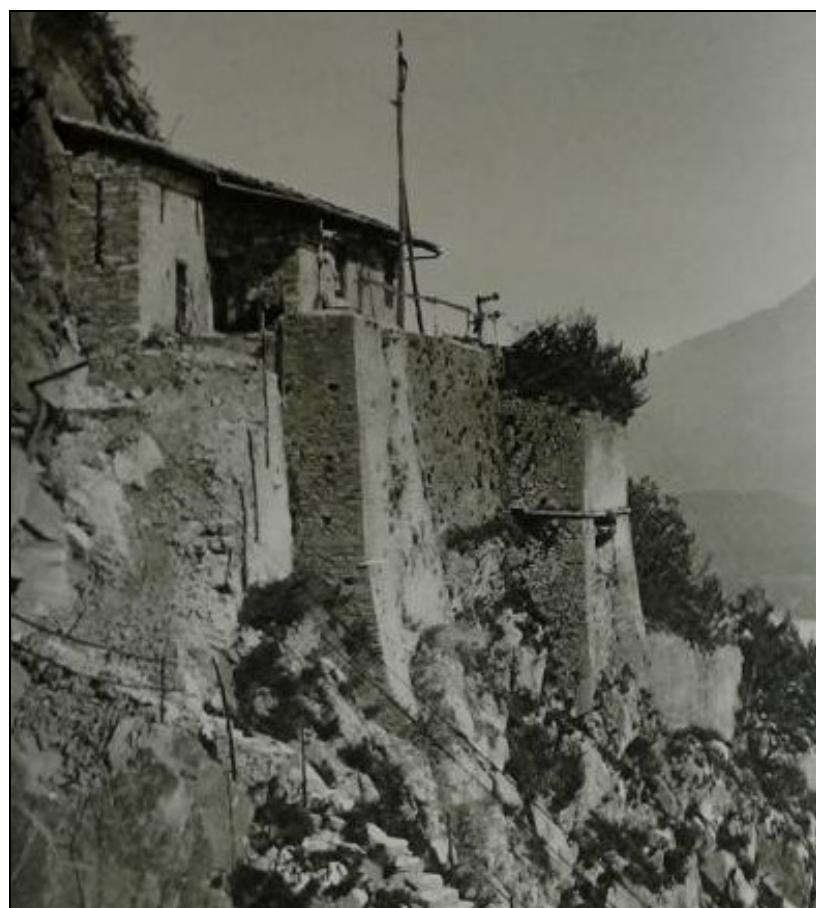
Fig. 8 - Settore Superiore. Il baluardo a S della rocca sommitale, all’inizio del ‘900⁹.

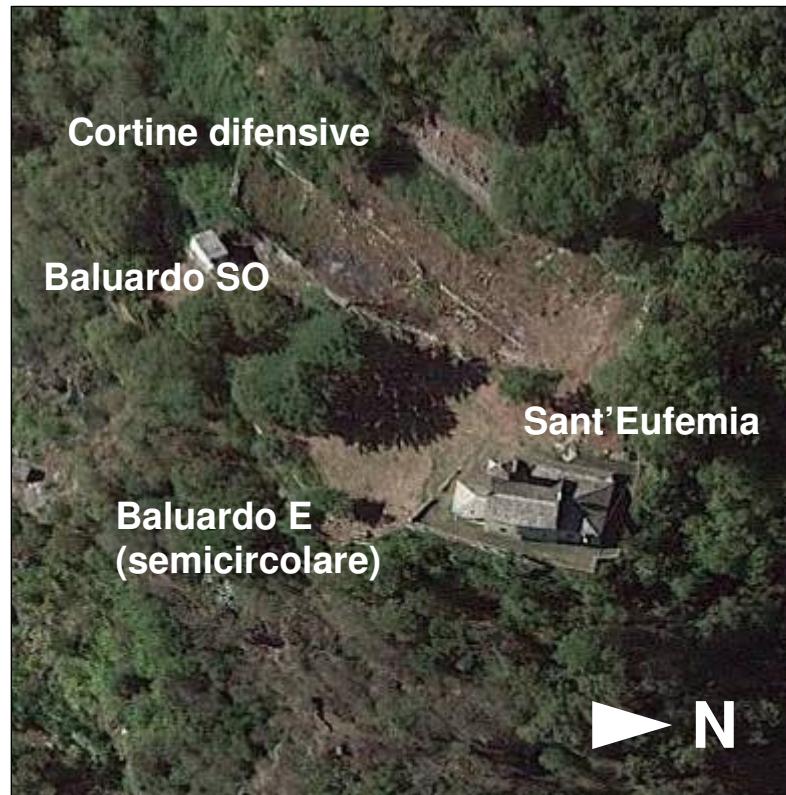
Durante la ricognizione realizzata nel marzo 2019 in corrispondenza del Settore Mediano, sono stati individuati e documentati fotograficamente, a SO e a S della chiesa di Sant'Eufemia³, i resti di alcune strutture fortificate (*cfr. figg. 9-10*); verso SO si conserva il baluardo - con annesse cortine difensive - posto a difesa della porta di accesso alla fortezza rivolta verso l'abitato di Genico (*cfr. figg. 13-16*); tale baluardo presenta alla base uno spessore di oltre 1,60 m. In direzione S si sviluppa invece un imponente muraglione delimitato e rinforzato verso oriente e verso meridione da due baluardi, il primo dei quali a pianta semicircolare (*cfr. figg. 17-19*). Una porzione del muro difensivo (spesso 0,80 m ca.) che collegava il Settore Mediano al porto fortificato del Settore Inferiore, è ancora individuabile subito a valle del baluardo S (*cfr. fig. 20*). I resti di altre strutture fortificate, tra cui si riconosce la spalla occidentale della seconda porta di accesso al Settore Mediano della fortezza - quella rivolta verso Dongo - sono visibili a NO della chiesa (*cfr. figg. 21-22*). I paramenti delle strutture superstiti sono in genere realizzati in pietre di diversa pezzatura, disposte in corsi piuttosto irregolari e legate da malta abbondante; la presenza di alcune differenze nelle caratteristiche formali di tali strutture dimostrerebbe come queste ultime siano state realizzate in tempi differenti e da maestranze diverse.

Fig. 9 - Fotografia aerea del Settore Mediano della fortezza, con la localizzazione delle strutture difensive poste a SO e a S della chiesa di Sant'Eufemia..

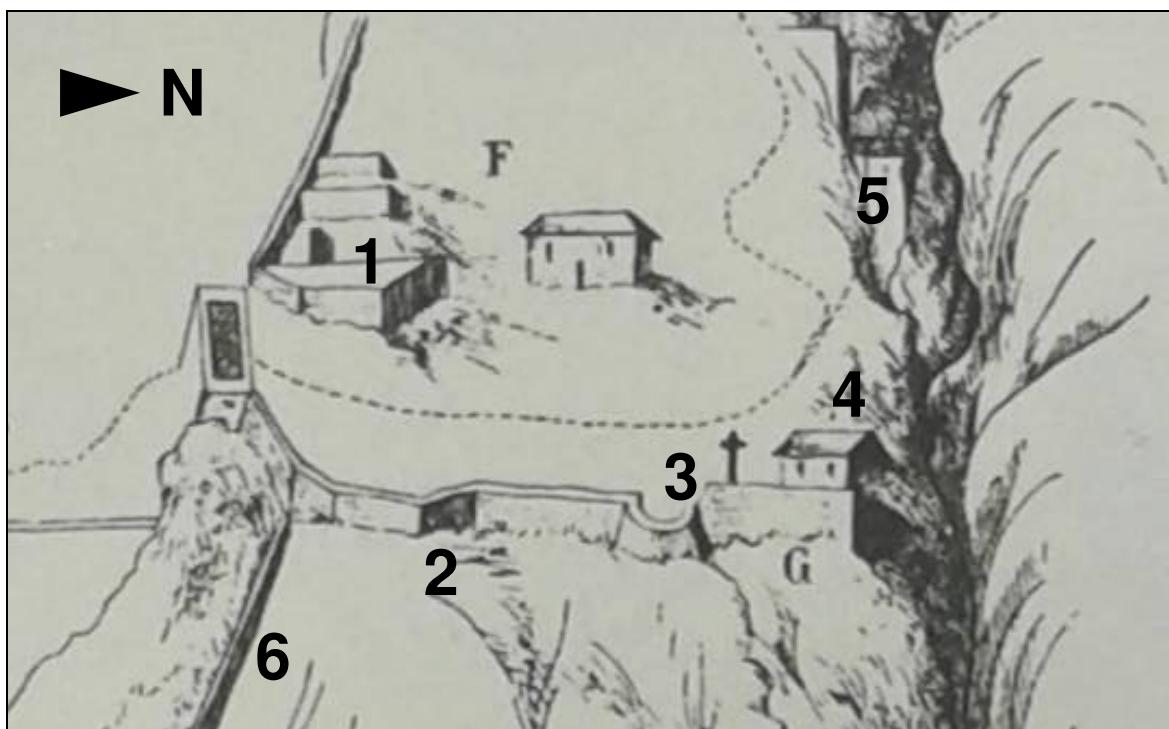
Fig. 10 - Il Settore Mediano in un particolare del disegno schematico della rocca di Musso di autore ignoto. 1: Baluardo SO e cortine difensive annesse, a controllo della porta d'accesso rivolta verso Genico; 2: Baluardo S; 3: Baluardo E (semicircolare); 4: Chiesa di Sant'Eufemia; 5: Elementi fortificati a difesa della porta d'accesso rivolta verso Dongo; 6: Muro fortificato di collegamento con il Settore Inferiore.

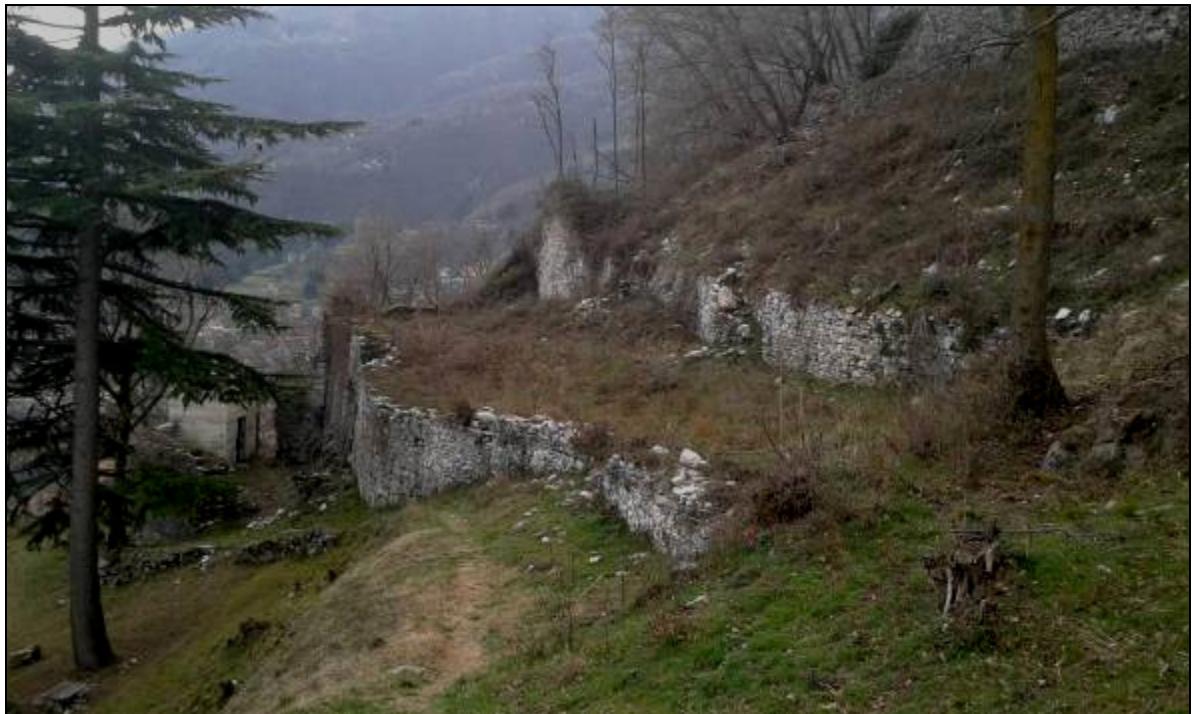
Fig. 13 - Settore Mediano. Raderi delle cortine difensive e del baluardo SO, da NE (*foto S. Pruneri*).

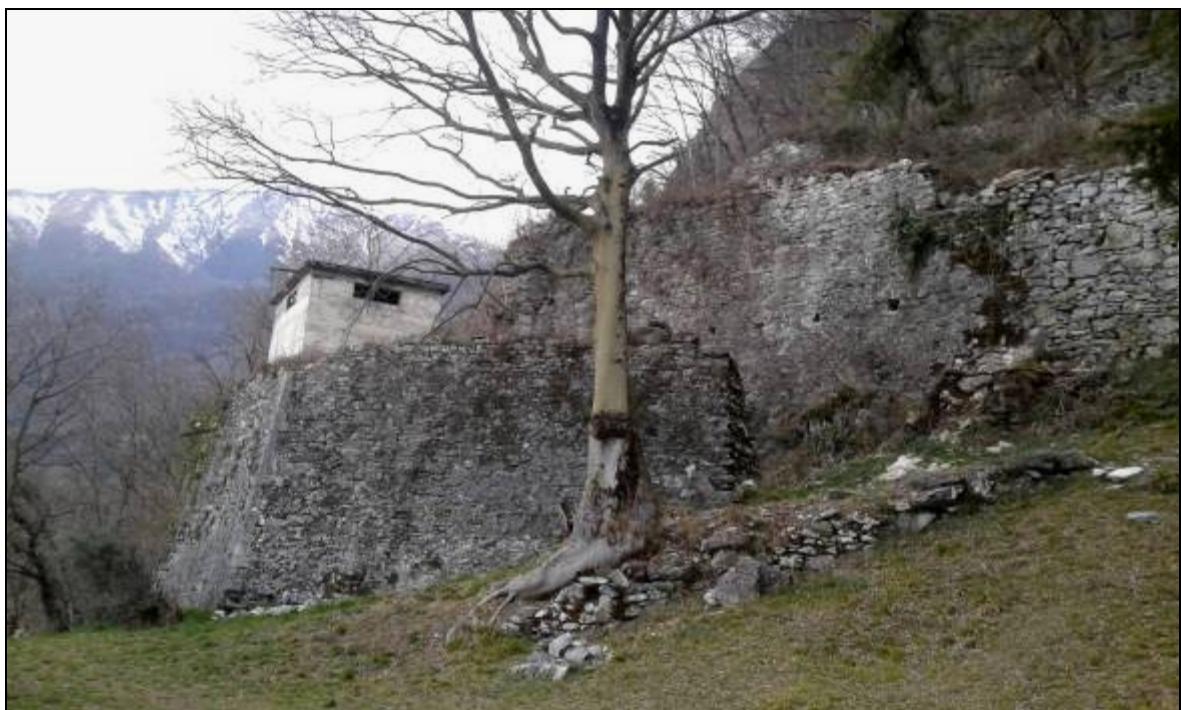
Fig. 14 - Settore Mediano. I resti del baluardo SO, edificato a difesa della porta di accesso alla fortezza rivolta verso Genico, da E (*foto L. Colombo*).

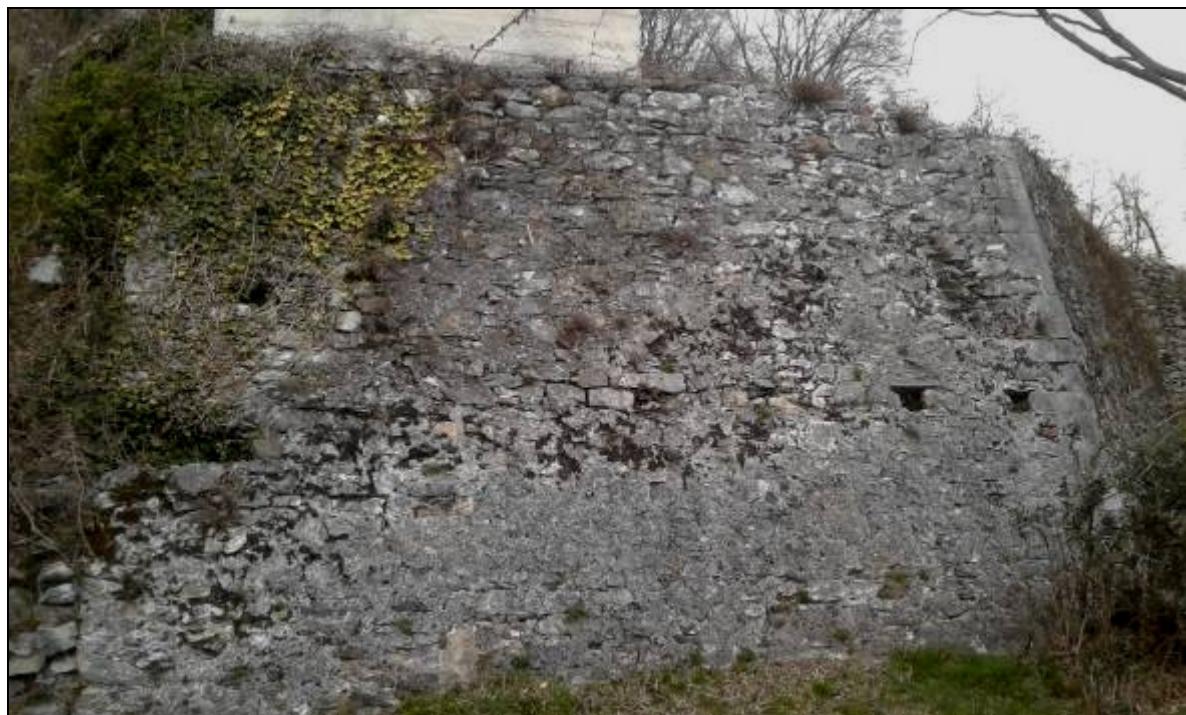
Fig. 15 - Settore Mediano. Particolare del medesimo baluardo, da SE (foto S. Pruner).

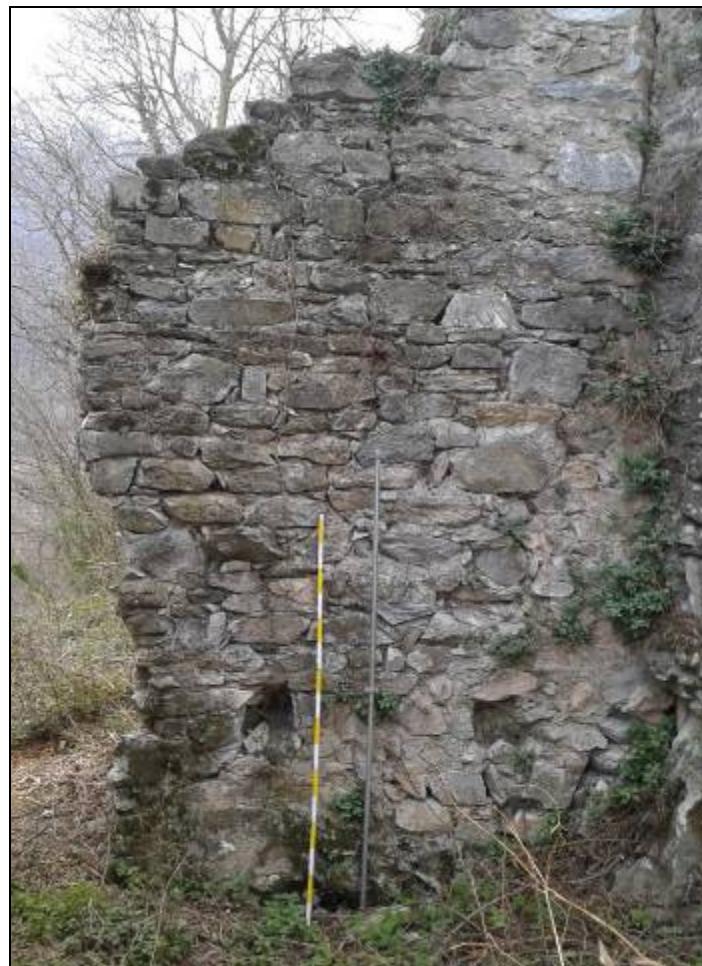
Fig. 16 - Settore Mediano. Particolare del paramento murario della cortina difensiva posta a occidente del baluardo SO, da NE (foto L. Colombo).

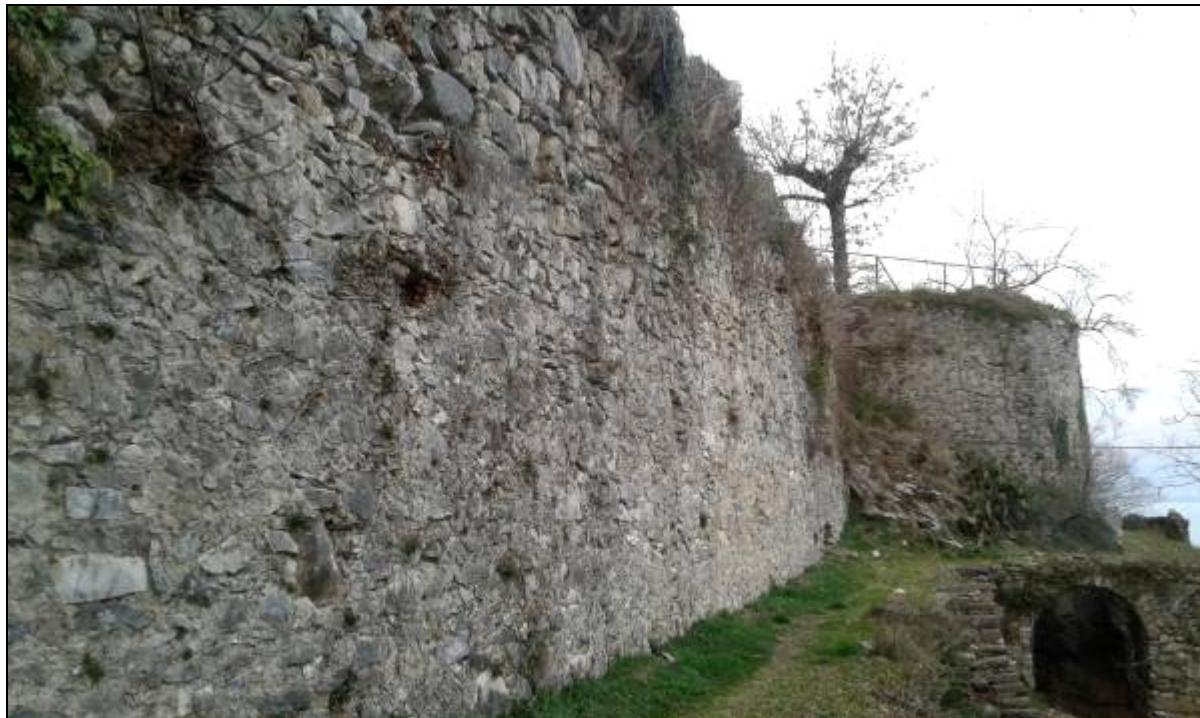
Fig. 17 - Settore Mediano. Il muraglione che si sviluppa tra i due baluardi a S della chiesa di Sant'Eufemia; sullo sfondo è visibile il baluardo E, a pianta semicircolare; le strutture ad arco poste immediatamente a valle delle strutture difensive sono state realizzate in epoca successiva. Da SO (foto L. Colombo).

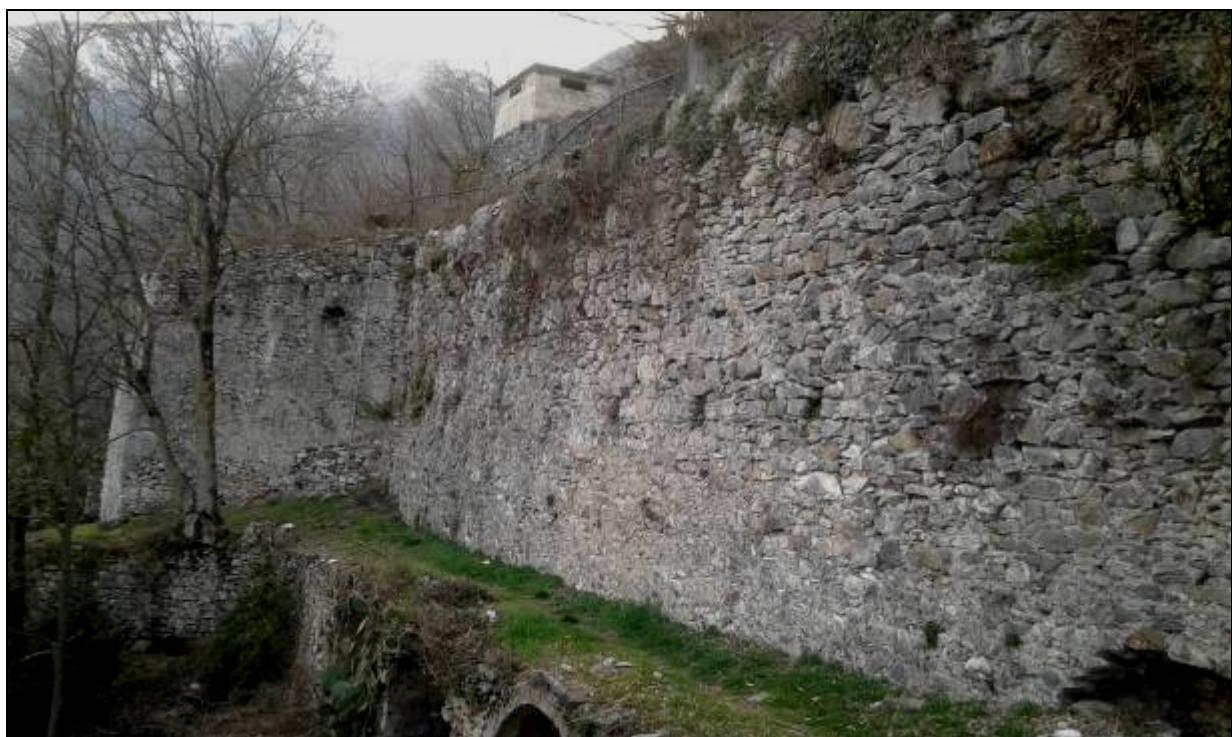
Fig. 18 - Settore Mediano. Il medesimo muraglione, visto dal baluardo E; sulla sinistra è visibile il baluardo S; da NE (foto S. Prunerì).

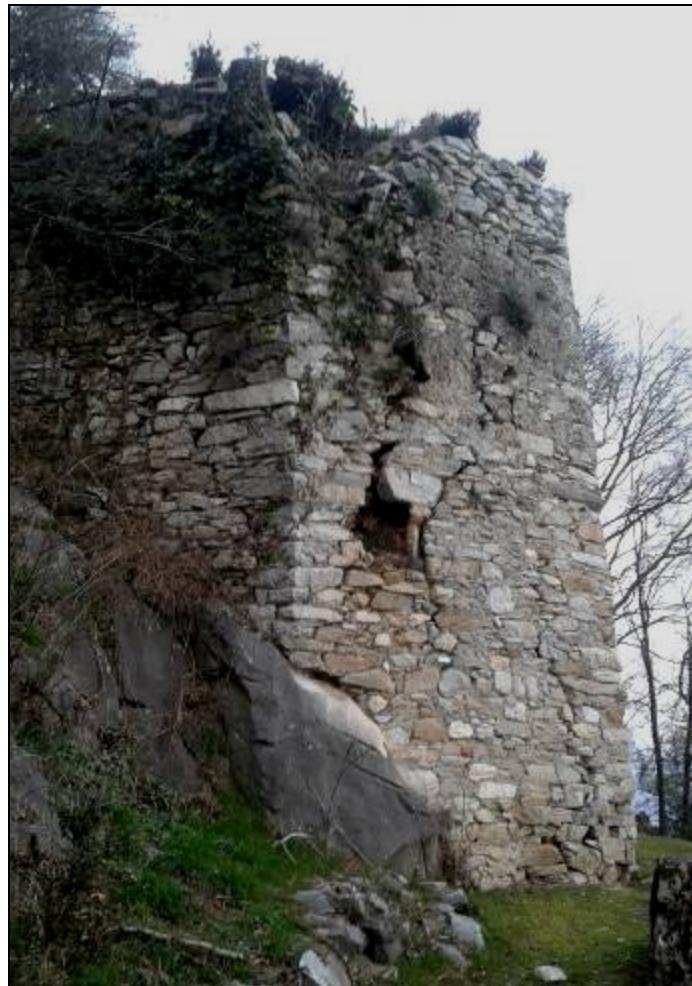
Fig. 19 - Settore Mediano. Il baluardo S, in precarie condizioni di stabilità, da SO (foto S. Pruneri).

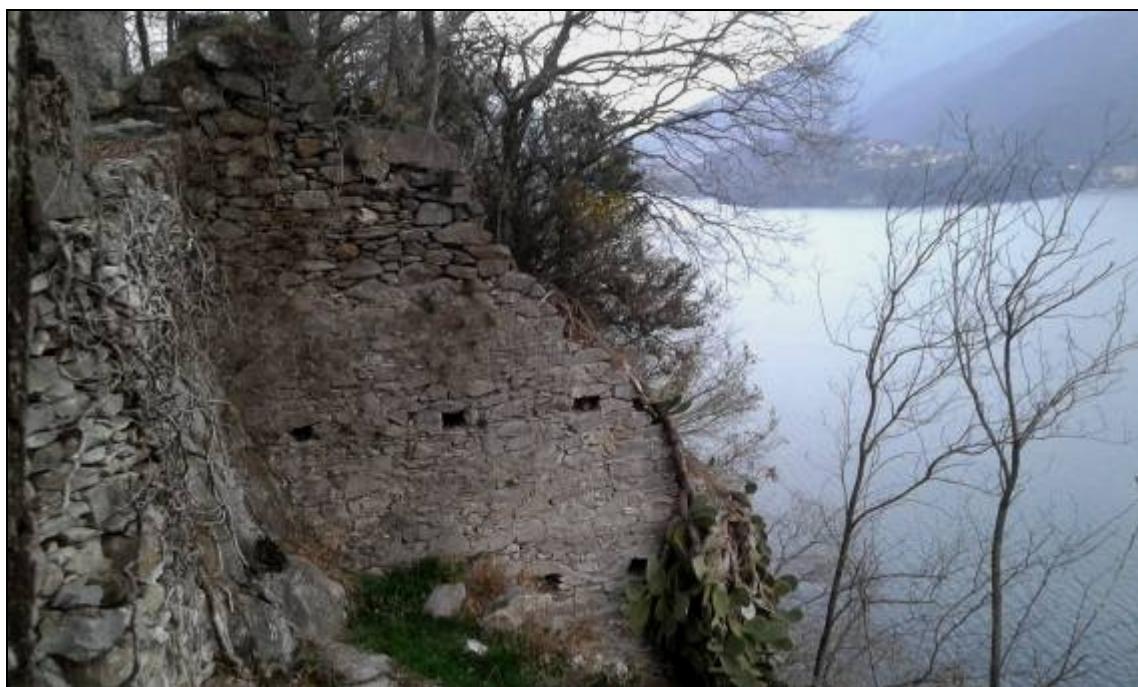
Fig. 20 - Settore Mediano. Resti del muro fortificato di collegamento con il Settore Inferiore sono visibili subito a valle del baluardo S, da O (foto S. Pruneri).

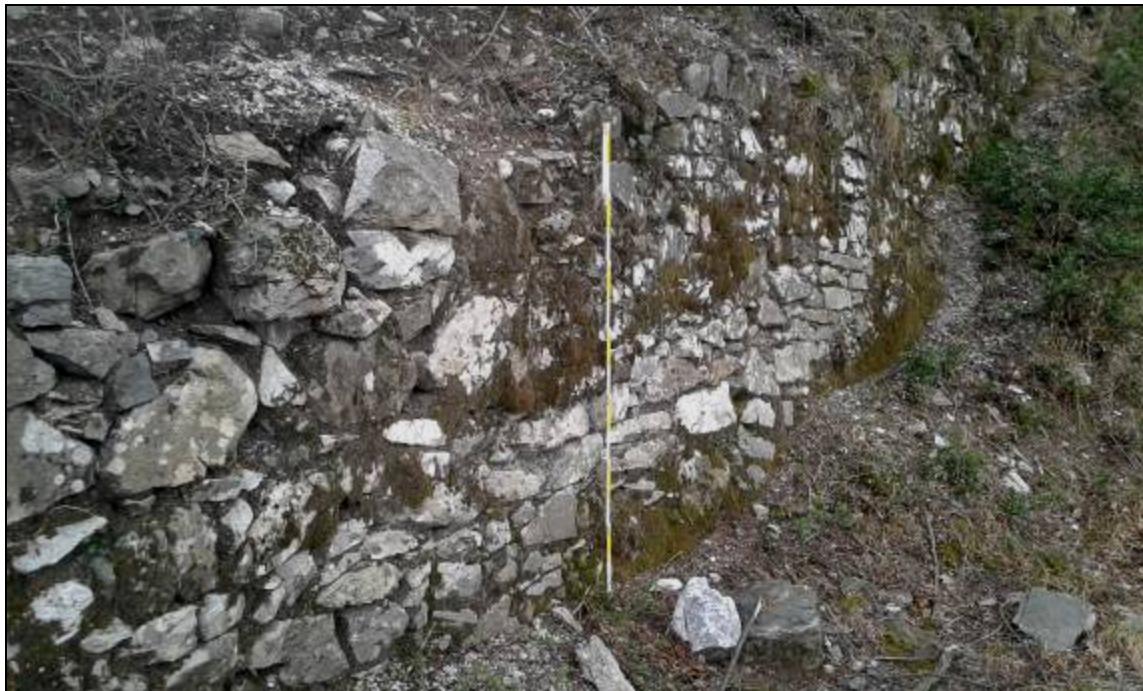
Fig. 21 - Settore Mediano. Altri resti di strutture fortificate sono visibili a NO della chiesa di Sant'Eufemia, da E (foto L. Colombo).

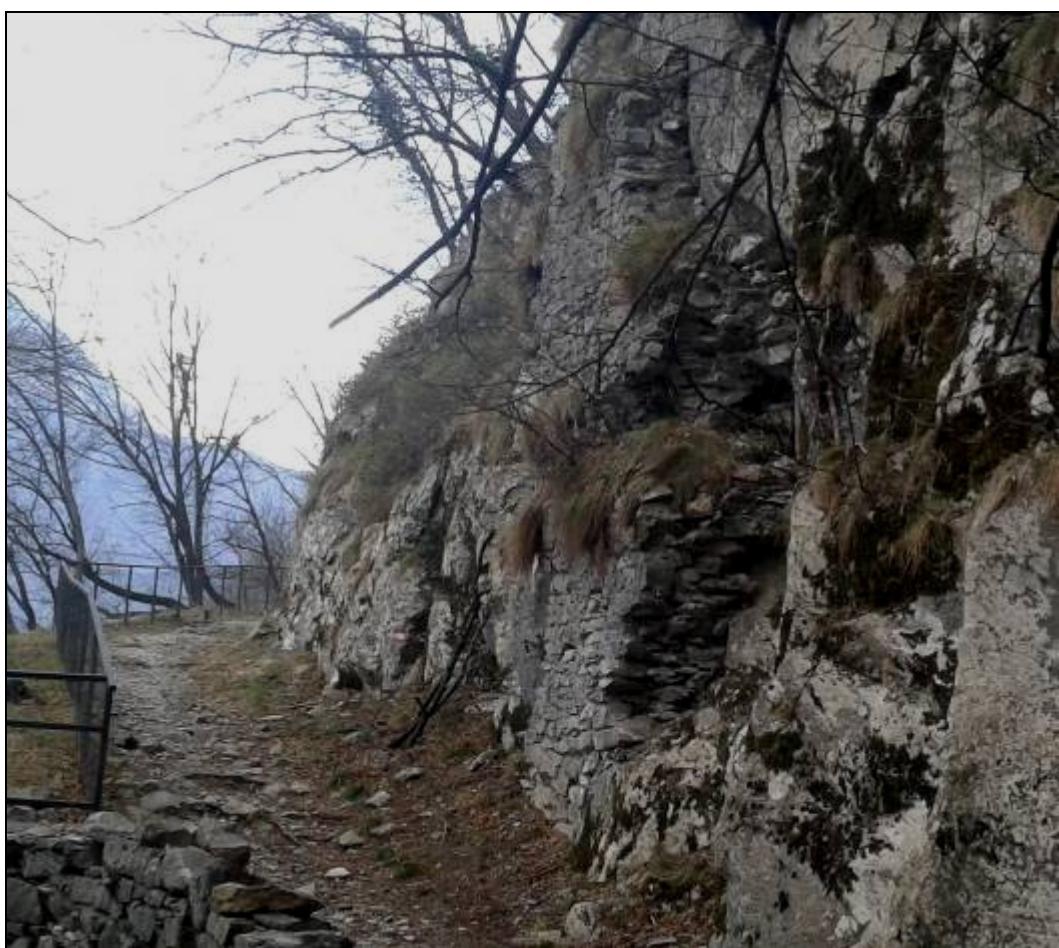
Fig. 22 - Settore Mediano. I resti della spalla occidentale della porta di accesso rivolta verso Dongo, visibili addossati alla roccia a NO della chiesa di Sant'Eufemia, da N (foto S. Prunerì).
